Vehicle Inspection Report

สรุปผลการตรวจสอบ (Inspection Summary)

ยี่ห้อ/รุ่น (Brand/Model): ISUZU D-MAX 1.9 CAB4 HI-LANDER Z-Prestige AT	วันที่ตรวจสอบรถยนต์(Date of Inspection): 27/04/64
หมายเลขตัวถัง (VIN): MP1TFR87JKG037057	เลขคำขอบริการ (Job No.) : I021/0017-6
หมายเลขเครื่องยนต์ (Engine No.): RZ4ETS8405	<p>Vehicle Picture:</p>  
ปีที่ผลิต (Build Date): 2019	
สีรถ (Color): ขาว	
ระยะการใช้งาน(Mileage): 27,230 กม.	
หมายเลขทะเบียน (No. Plate): ขจ 8936 ระยอง	
วันครบกำหนดชำระภาษี (Registration Expiry):	
ชื่อลูกค้า(Customer Name) :	
BEST SERVICE	
ที่อยู่(Address): ถ.ศรีนครินทร์	
โทรศัพท์ (Tel): 085-919-6800	
สถานที่ตรวจสอบรถ (Inspection Place):	
BEST SERVICE

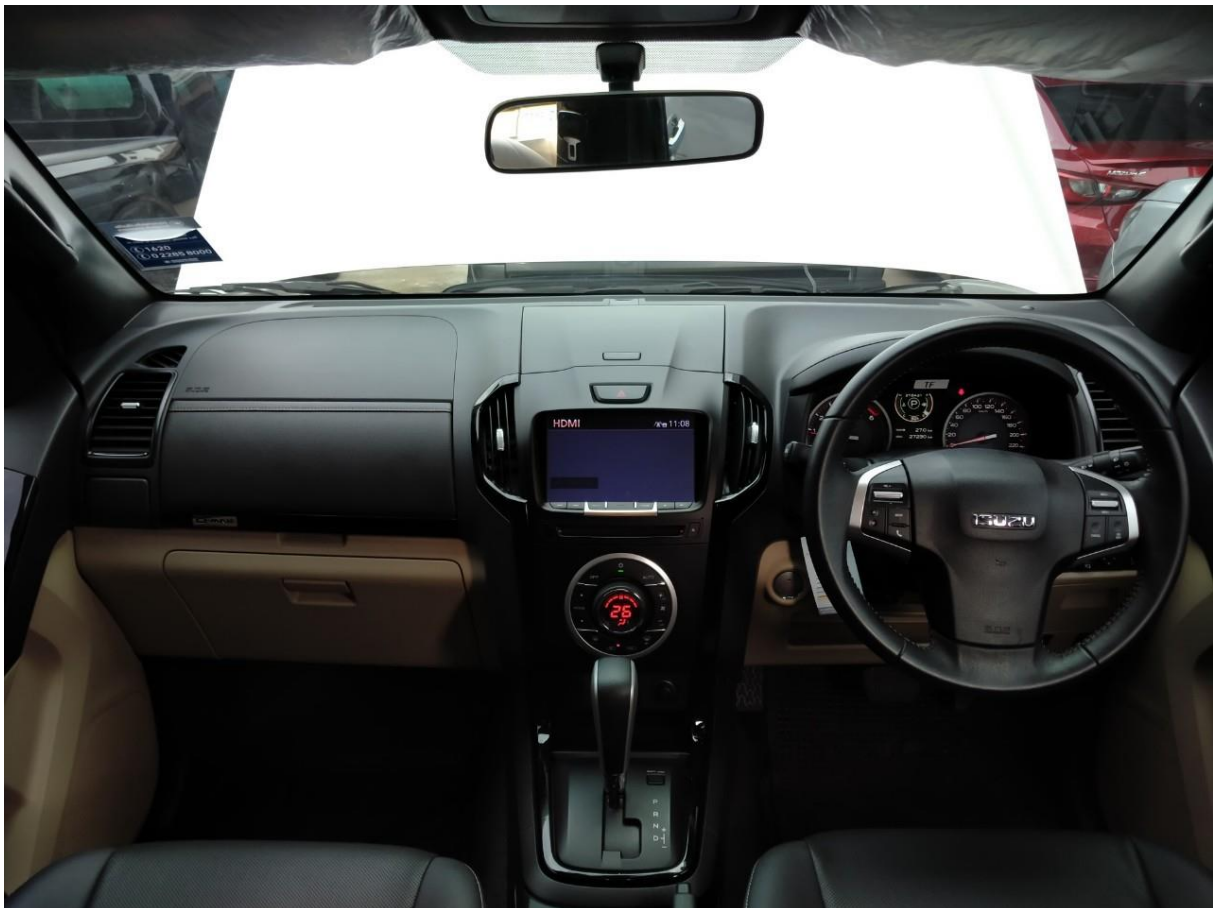
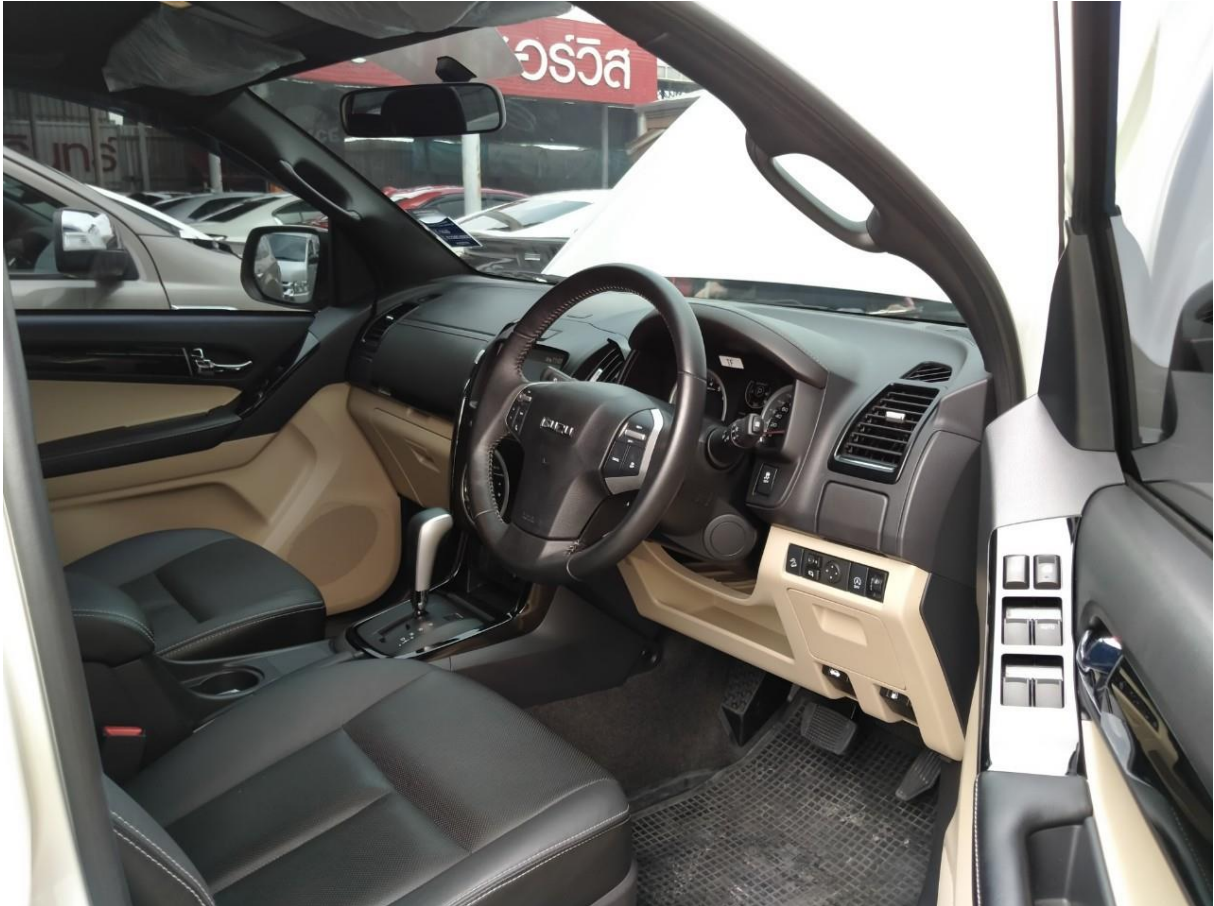
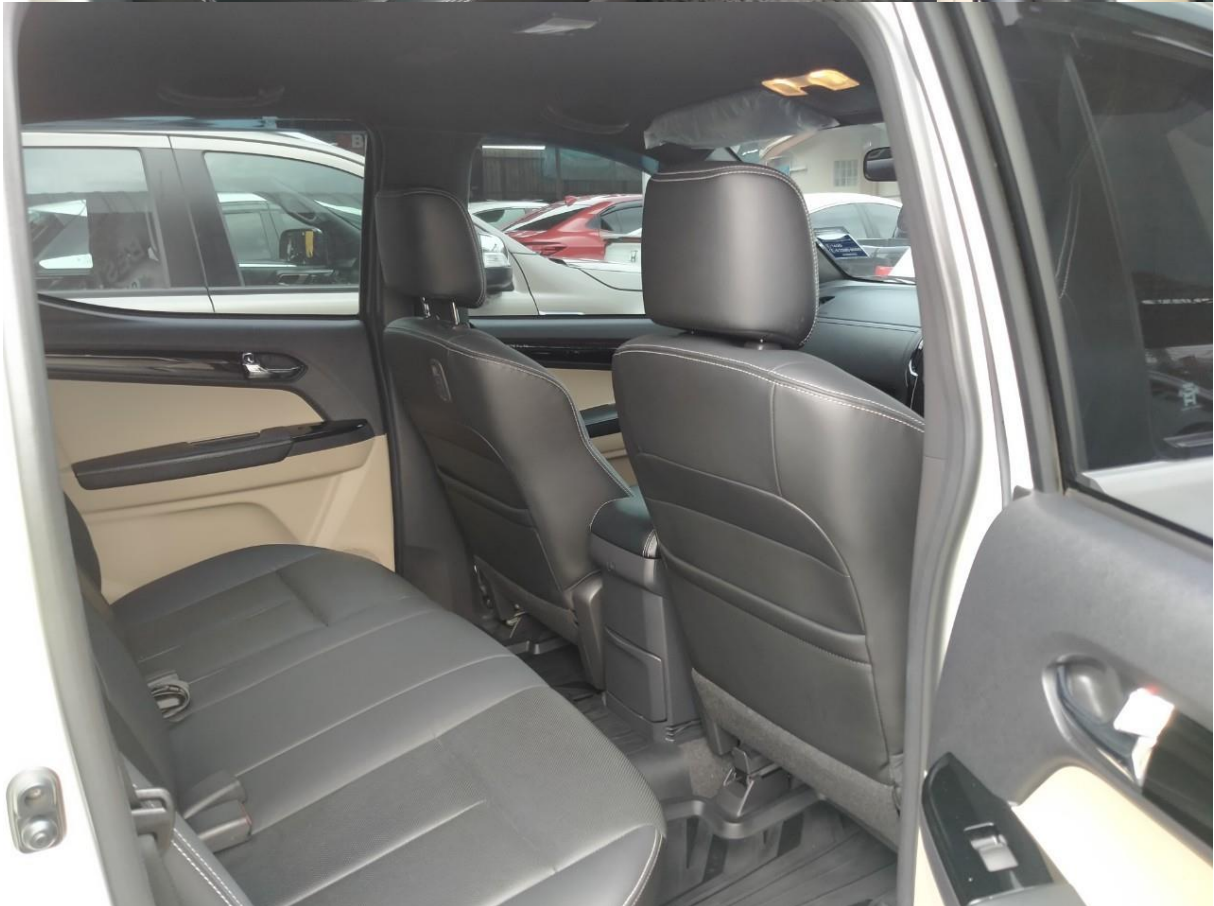
ภาพภายในด้านหน้า หลัง และ จุดบกพร่อง - Interior Visual Details (Front, Rear and/or Defect):

ที่นั่ง สภาพ Seat Appearance	สภาพดีตามอายุการใช้งาน
	การทำงาน การปรับ และการล็อคเบาะ Seat Adjust functional	ทำงานได้ดี
	สภาพ รางได้เบาะ Seat slide adjust rail	สภาพดีตามอายุการใช้งาน
	เข็มขัดนิรภัย Seat Belts	สภาพดีตามอายุการใช้งาน

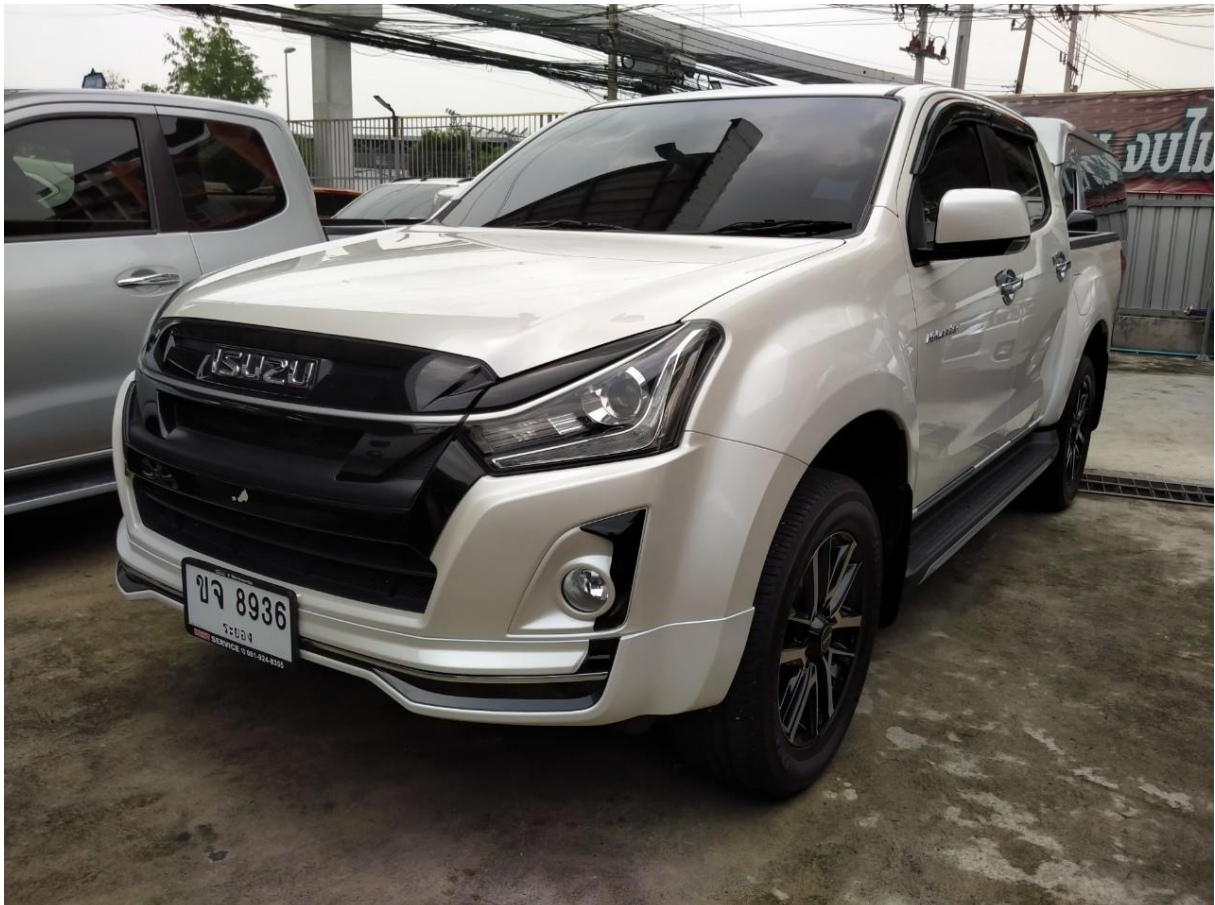
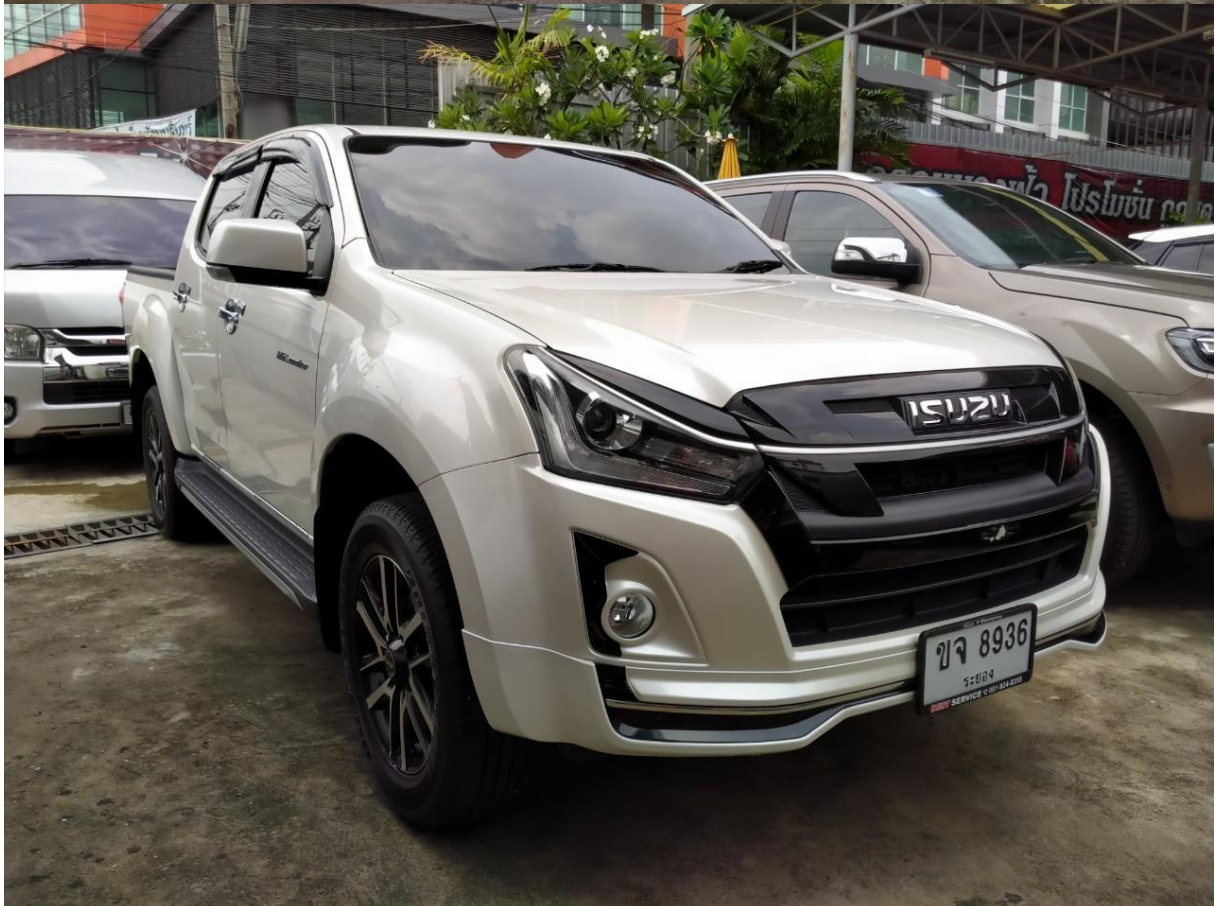
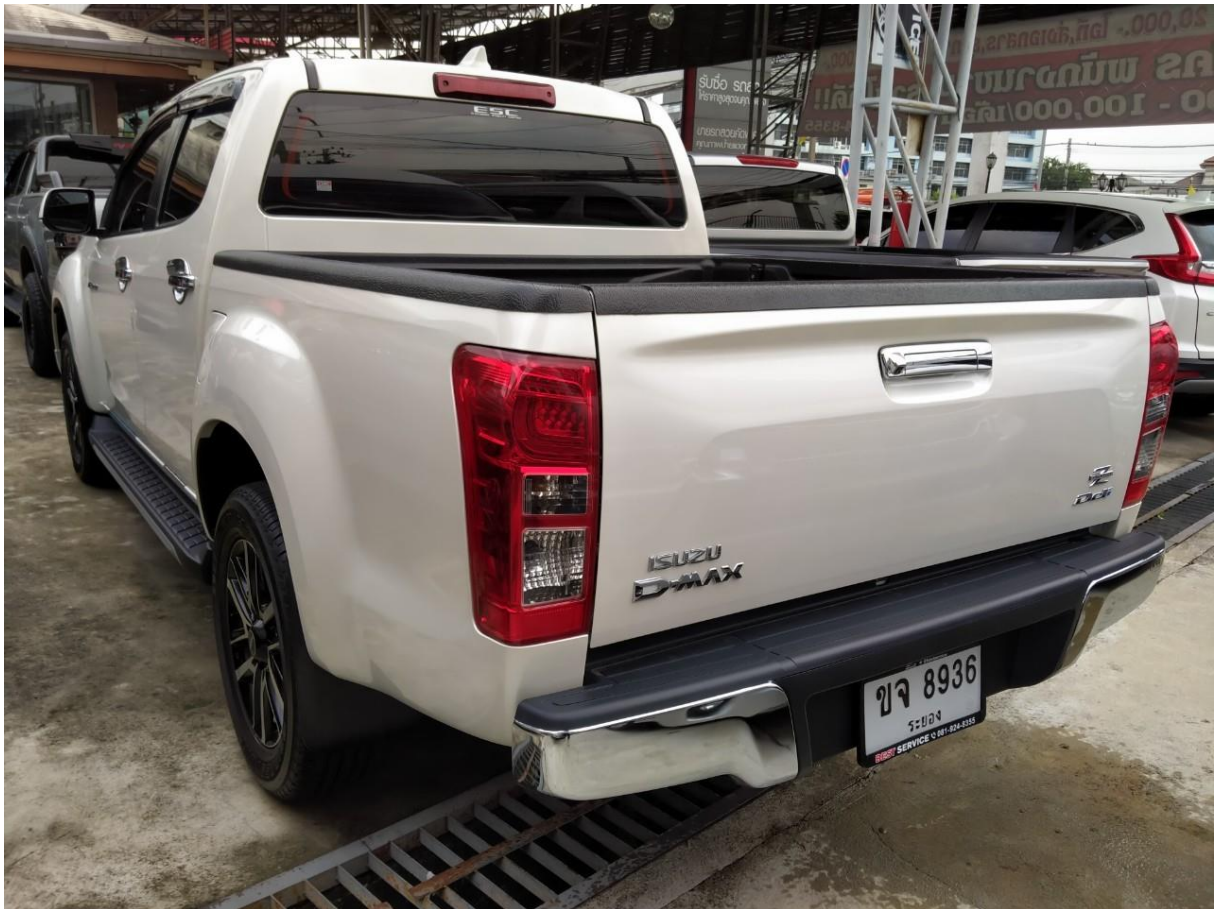
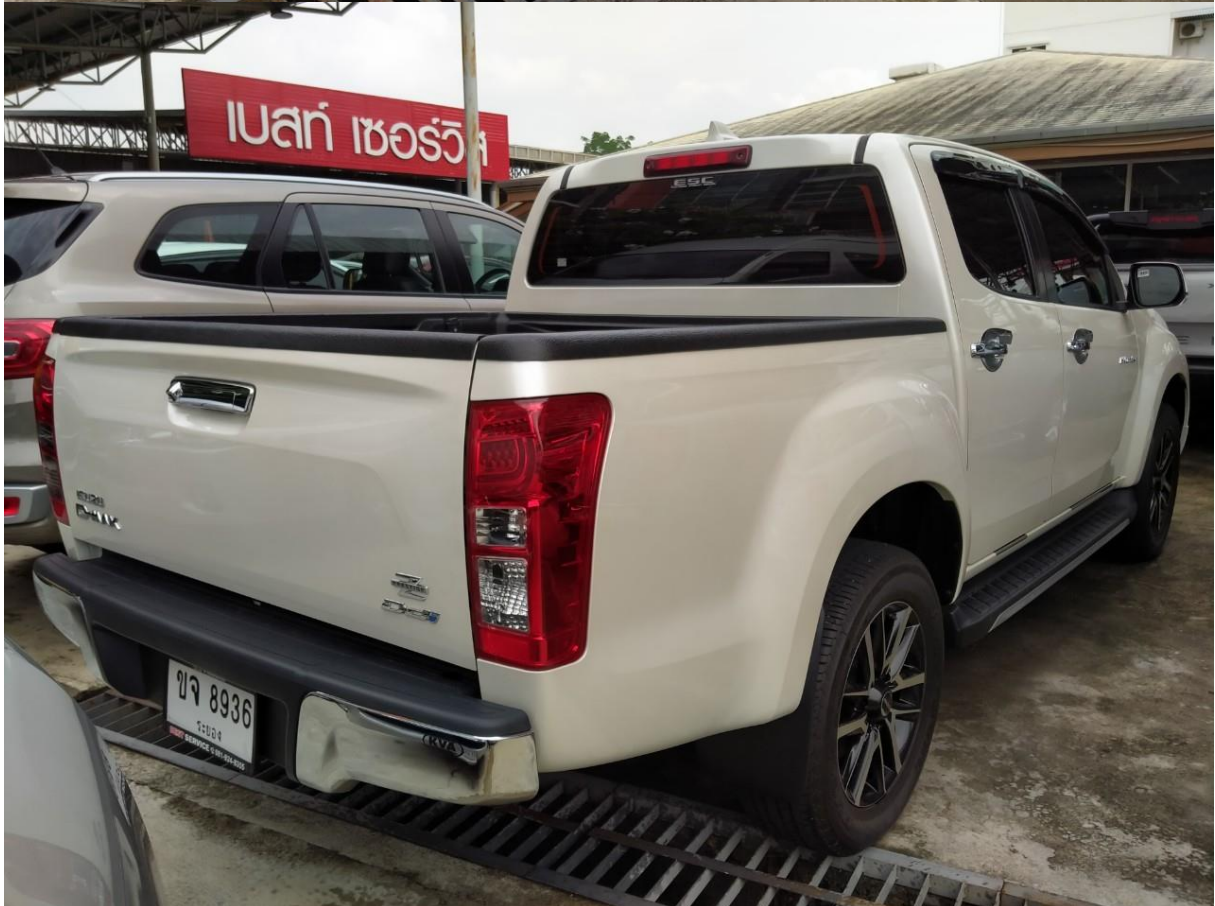
ภาพภายนอก - Exterior Visual Details:

กันชนหน้า Front Bumper	สภาพดี
	คาน รับกันชนหน้า (ขวา) Front Side Member (Right) Appearance	สภาพดี
	คาน รับกันชนหน้า (ซ้าย) Front Side Member (Left) Appearance	สภาพดี
	ฝากระโปรงหน้ารถ Bonnet	สภาพดี
	กระจกบังลมหน้า Windshield	สภาพดี
	หลังคา Roof	สภาพดี
	สภาพ และการทำงาน หลังคาชั้นรูป หลังคาเปิดประทุน Sunroof/Convertible functional and appearance	N/A
	ประตูหน้าขวา Front Right Door	สภาพดี
	ประตูหลังขวา Rear Right Door	สภาพดี
	ประตูเลื่อนด้านขวา Sliding Right Door	N/A
	บันไดขายน้าด้านขวา Right Rocker Panel	สภาพดี
	ประตูหน้าซ้าย Front Left Door	สภาพดี
	ประตูหลังซ้าย Rear Left Door	สภาพดี
	ประตูเลื่อนด้านซ้าย Sliding Left Door	N/A

บันไดซ้ายน้ำด้านซ้าย Left Rocker Panel	สภาพดี
	ประตูท้าย,ฝากระโปรงท้าย Rear Tail Gate	สภาพดี
	กระจกบังลมหลัง Rear Screen	สภาพดี
	กันชนหลัง Rear Bumper	สภาพดี
	คาน รับกันชนหลัง (ขวา) Rear Side Member (Right) Appearance	สภาพดี
	คาน รับกันชนหลัง (ซ้าย) Rear Side Member (Right) Appearance	สภาพดี
	เสาโครงสร้าง A ขวา Right A-Pillar	สภาพดี
	เสาโครงสร้าง B ขวา Right B-Pillar	สภาพดี
	เสาโครงสร้าง C ขวา Right C-Pillar	สภาพดี
	เสาโครงสร้าง D ขวา Right D-Pillar	N/A
	เสาโครงสร้าง A ซ้าย Left A-Pillar	สภาพดี
	เสาโครงสร้าง B ซ้าย Left B-Pillar	สภาพดี
	เสาโครงสร้าง C ซ้าย Left C-Pillar	สภาพดี
	เสาโครงสร้าง D ซ้าย Left D-Pillar	N/A
	ระบบบังคับเลี้ยว Steering Components	สภาพดีตามอายุการใช้งาน
