**เลขคำขอบริการ (Job No.) :**
**I022/0237-1**
**Car Grade :**

**A : ดีเยี่ยม**
**B : ดี**
**C : ปานกลาง**
**D : พอใช้**
**ยี่ห้อ/รุ่น (Brand/Model) :**
**TOYOTA C-HR 1.8 HV Mid SUV**
**ปีที่ผลิต (Build Date) :**
**2018**
**ชื่อลูกค้า (Customer Name) :**
**AP AUTO CARS**
**วันที่ตรวจสอบรถยนต์ (Date of Inspection) :**
**Dec 19, 2022**
**วันที่จดทะเบียน (Date of registration) :**
**Feb 20, 2019**
**หมายเลขเครื่องยนต์ (Engine No.) :**
**2ZR659806**
**หมายเลขตัวถัง [VIN] :**
**MR2KZ3BXX0301\*\*\*\***
**หมายเลขทะเบียน [No. Plate] :**
**8กฉ47\*\***
**สภาพยาง (Week/Year) :**
**07/22**
**สีรถ (Color) :**
**เขียว ตา**
**ระยะการใช้งาน (Mileage) :**
**85739**

## Vehicle Inspection Report สรุปผลการตรวจสภาพรถ (Inspection Summary)

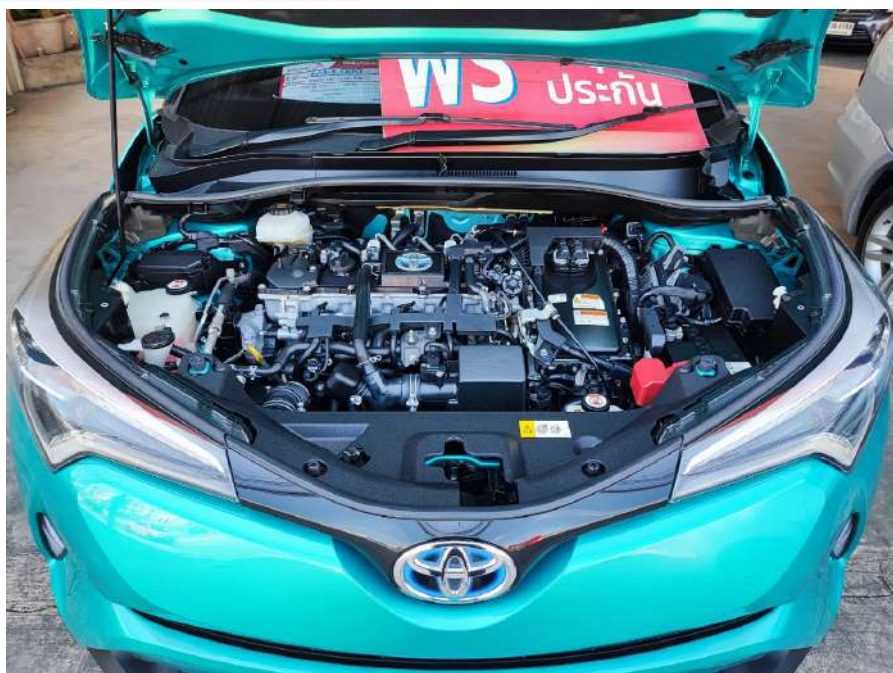
### ภาพห้องเครื่อง

4.1 เครื่องยนต์ไม่พบการรั่วซึม No any leak on engine

ไม่มี (No)

4.10 การรั่วไหลของน้ำมัน Fluid Leaks

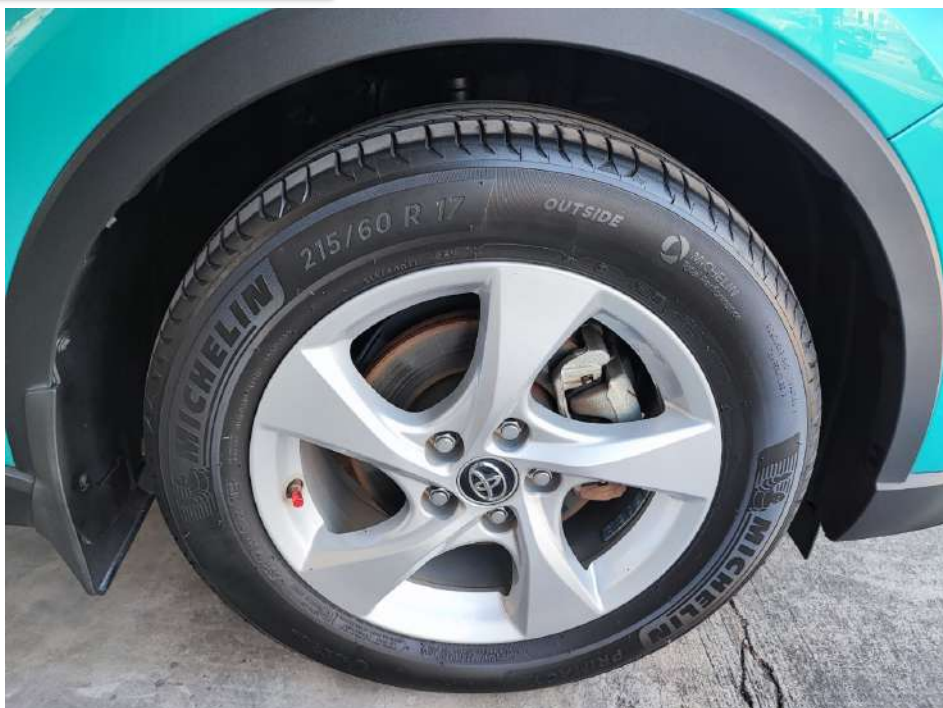
#### ขอบยาง ล้อ

5.1 สภาพยางรถยนต์, สัปดาห์/ปี ผลิต Tires Appearance, Year

ดี (Good)

07/22
