Vehicle Inspection Report

ยี่ห้อ/รุ่น (Brand/Model): TOYOTA PRIUS 1.8 AT	วันที่ตรวจสอบรถยนต์ (Date of Inspection): 04.10.61
หมายเลขตัวถัง (VIN): MR054RU3008005080	เลขคำขอบริการ (Job No.): IO18/092-027
หมายเลขเครื่องยนต์ (Engine No.): 2ZR-0809084	Vehicle Picture:

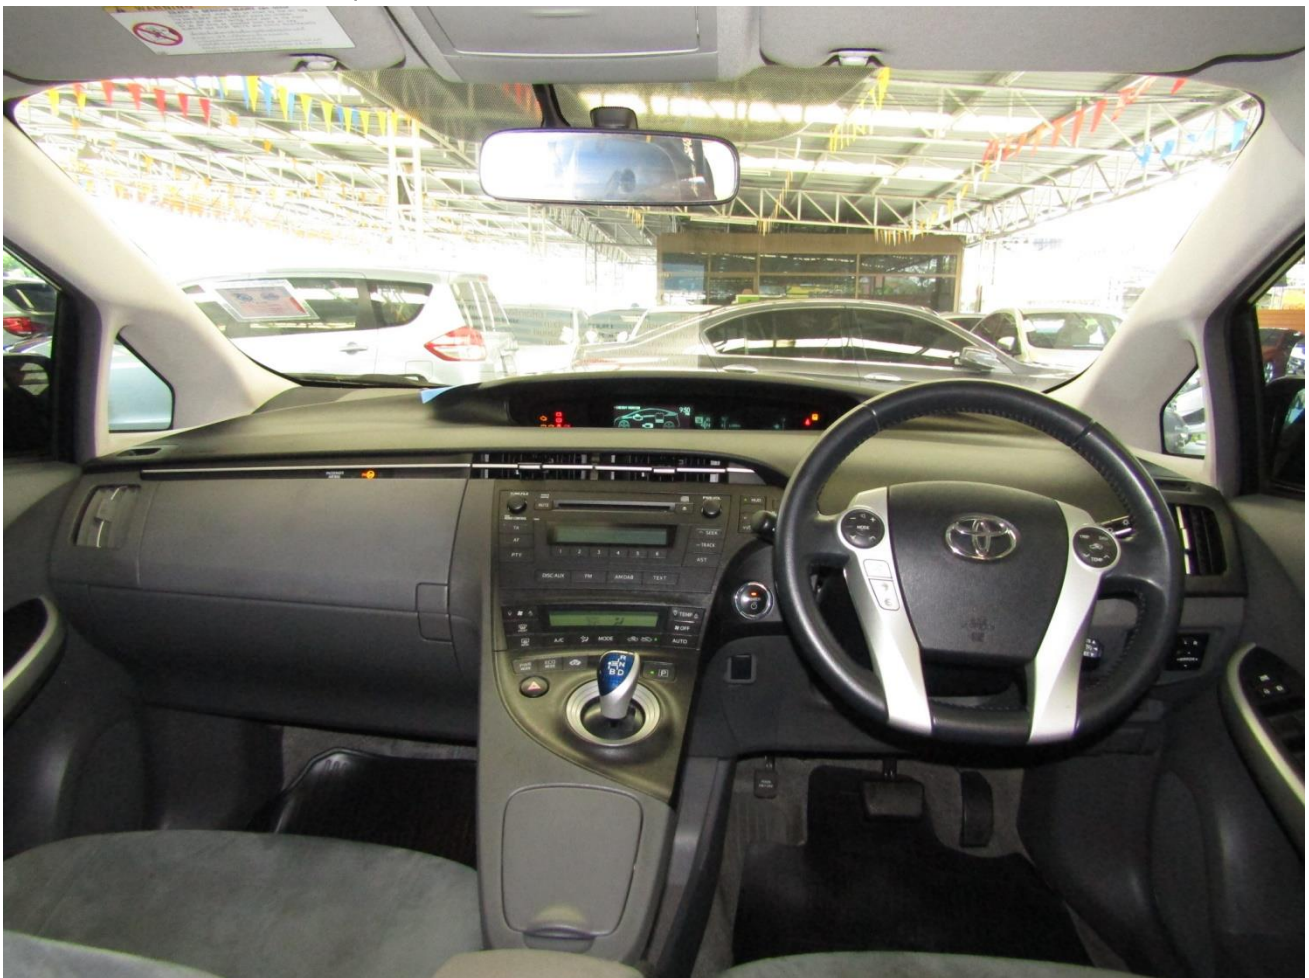
ภาพภายในด้านหน้า หลัง และ จุดบกพร่อง - Interior Visual Details (Front, Rear and/or Defect):

ที่นั่ง สภาพ Seat Appearance	สภาพตามอายุการใช้งาน

การทำงาน การปรับ และการล็อคเบาะ Seat Adjust functional	ทำงานได้ดี

เข็มขัดนิรภัย Seat Belts	สภาพตามอายุการใช้งาน

แผงคอนโซลหน้า Other Trims	สภาพตามอายุการใช้งาน

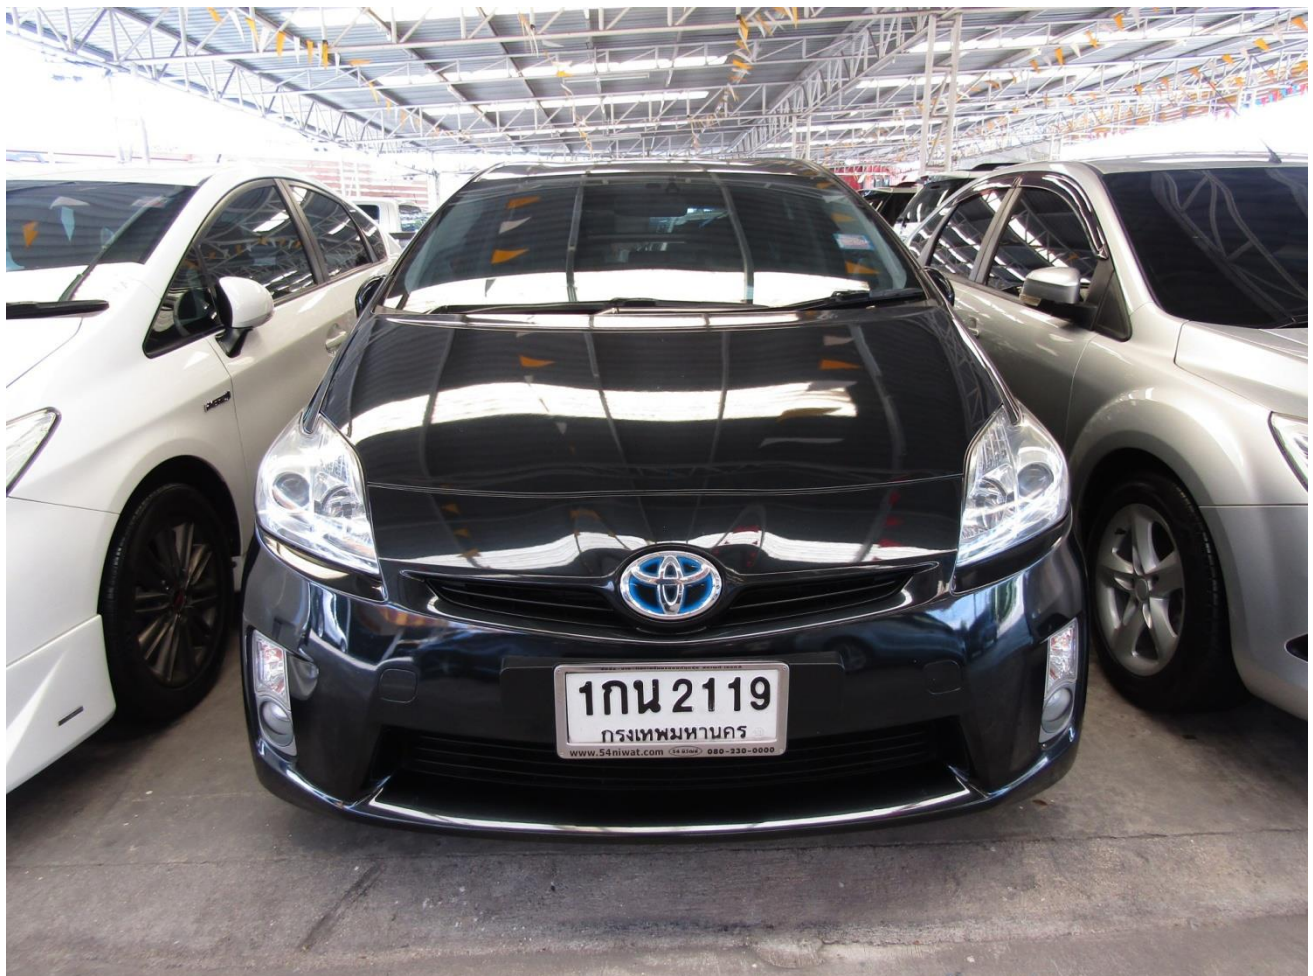
ภาพภายนอก - Exterior Visual Details:

กันชนหน้า Front Bumper	สภาพดี

ฝากระโปรงหน้ารถ Bonnet	สภาพดี

หลังคา Roof	สภาพดี

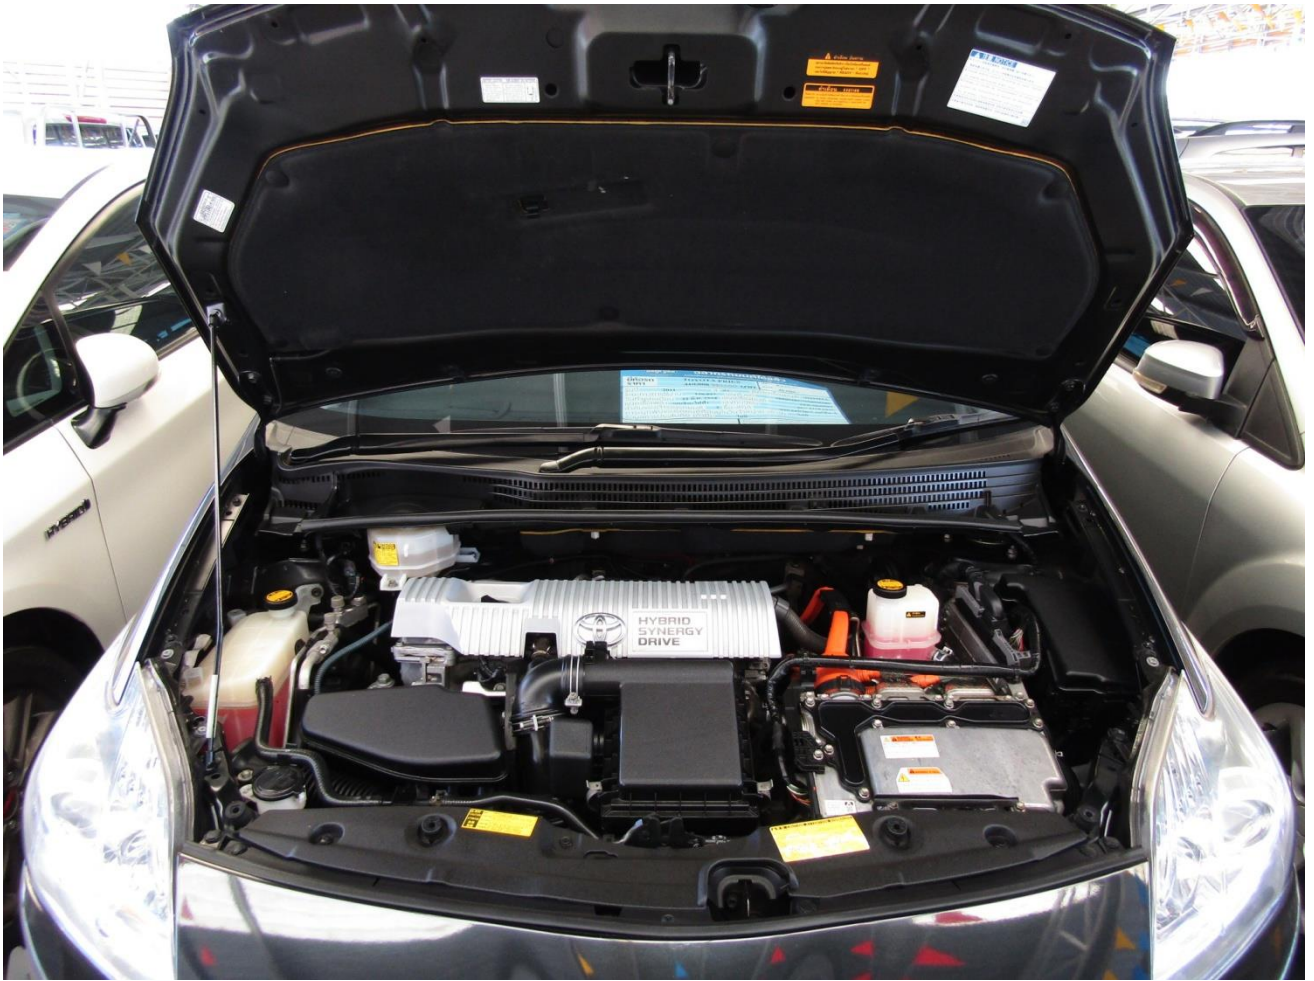
ภาพห้องเครื่อง - Engine Bay Visual Details:

เครื่องยนต์ไม่พบการรั่วซึม No any leak on engine	ใช่
 	รถสตาร์ทติดง่าย The car start without struggling	ใช่

ระดับของเหลว Fluid Level	อยู่ในระดับปกติ

การรั่วไหลของน้ำมัน Fluid Leaks	ไม่มี
 	จุดจับยึด Mountings	สภาพตามอายุการใช้งาน
 	สายไฟ และท่อ Hoses & Pipes	สภาพตามอายุการใช้งาน
 	ปั๊มน้ำ, ท่อน้ำ และพัดลม Water Pump, Hoses & Fan	สภาพตามอายุการใช้งาน
 	ระบบการจุดระเบิด Ignition System	ปกติ
 	ระบบน้ำมันเชื้อเพลิง Fuel System	ปกติ

หม้อน้ำ และฝาหม้อน้ำ Radiator & Cap	สภาพตามอายุการใช้งาน

แบตเตอรี่ไม่รั่ว และ ชุดยึด ไม่มีสนิม No any leak on battery and no corrosion on battery support bracket	สภาพตามอายุการใช้งาน

การทดสอบ แบตเตอรี่ Battery Test	<table border="1"> <thead> <tr> <th colspan="2">Battery Test</th> </tr> </thead> <tbody> <tr> <td>Voltage</td> <td>11.72 V</td> </tr> <tr> <td>Rating</td> <td>325 CCA</td> </tr> <tr> <td>Current</td> <td>290 CCA</td> </tr> <tr> <td>Internal resistance</td> <td>9.35 mΩ</td> </tr> <tr> <td>State of Charge</td> <td>0 %</td> </tr> <tr> <td>State of Health</td> <td>77 %</td> </tr> <tr> <td>Status</td> <td>Good</td> </tr> <tr> <td>Test Date</td> <td>04.10.61</td> </tr> </tbody> </table>	Battery Test		Voltage	11.72 V	Rating	325 CCA	Current	290 CCA	Internal resistance	9.35 mΩ	State of Charge	0 %	State of Health	77 %	Status	Good	Test Date	04.10.61	<table border="1"> <thead> <tr> <th colspan="2">Charging System Test at 2000 rpm</th> </tr> </thead> <tbody> <tr> <td>Voltage</td> <td>- V</td> </tr> <tr> <td>Status</td> <td>-</td> </tr> <tr> <th colspan="2">Start System Test</th> </tr> <tr> <td>Start Voltage</td> <td>- V</td> </tr> <tr> <td>Status</td> <td>-</td> </tr> <tr> <th colspan="2">Max. Load Test at 2000 rpm</th> </tr> <tr> <td>Max. Load Voltage</td> <td>- V</td> </tr> <tr> <td>Status</td> <td>-</td> </tr> </tbody> </table>	Charging System Test at 2000 rpm		Voltage	- V	Status	-	Start System Test		Start Voltage	- V	Status	-	Max. Load Test at 2000 rpm		Max. Load Voltage	- V	Status	-

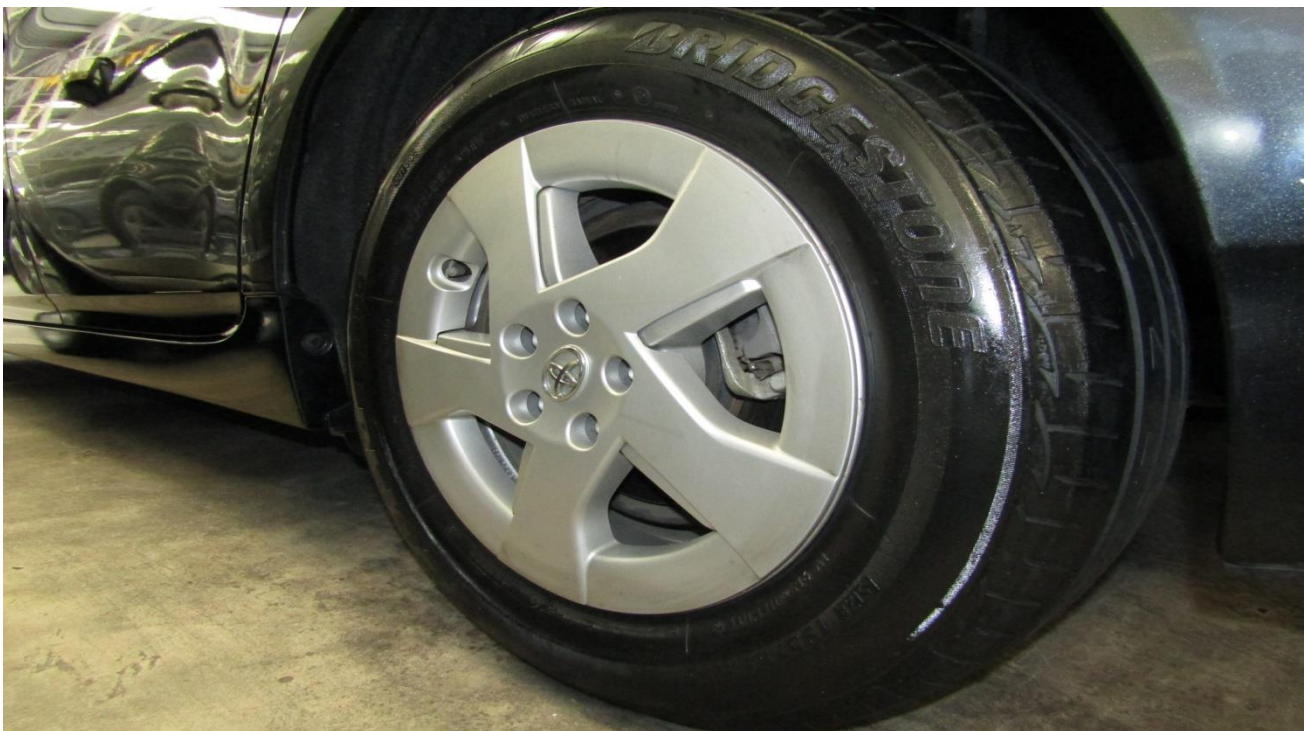
ภาพโดยรวมของยาง ล้อ และ เบรค - Tyres, Wheels & Brakes Visual Details:

สภาพยางรถยนต์, สปีดคาร์ท/ปี ผลิต Tyres Appearance, Year	3014
 	สภาพล้อ,ฝาครอบล้อ Wheel Rims Appearance	สภาพตามอายุการใช้งาน

คาลิปเปอร์เบรค และท่อน้ำมัน Brake Hose Callipers & Pipes	สภาพปกติไม่พบการรั่วซึม

ผ้าดิสเบรค (หน้า/หลัง) Brake Pads (Front/Rear)	สภาพตามอายุการใช้งาน

จานดิสเบรค(หน้า/หลัง) Brake Discs (Front/Rear)	ควรเจียจานเบรคครั้งต่อไปที่เปลี่ยนผ้าเบรค
