1024/0365-16

Isuzu D-Max 1.9 CAB-4 S

Aug 5, 2024

## Vehicle Inspection Report สรุปผลการตรวจสอบรถ (Inspection Summary)

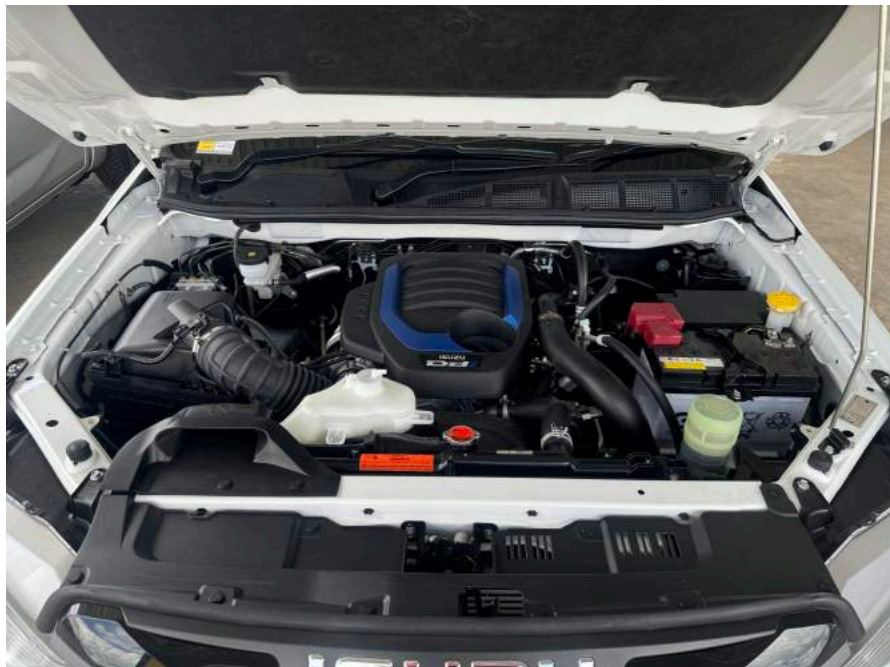
### ภาพห้องเครื่อง

ไม่มี (No)

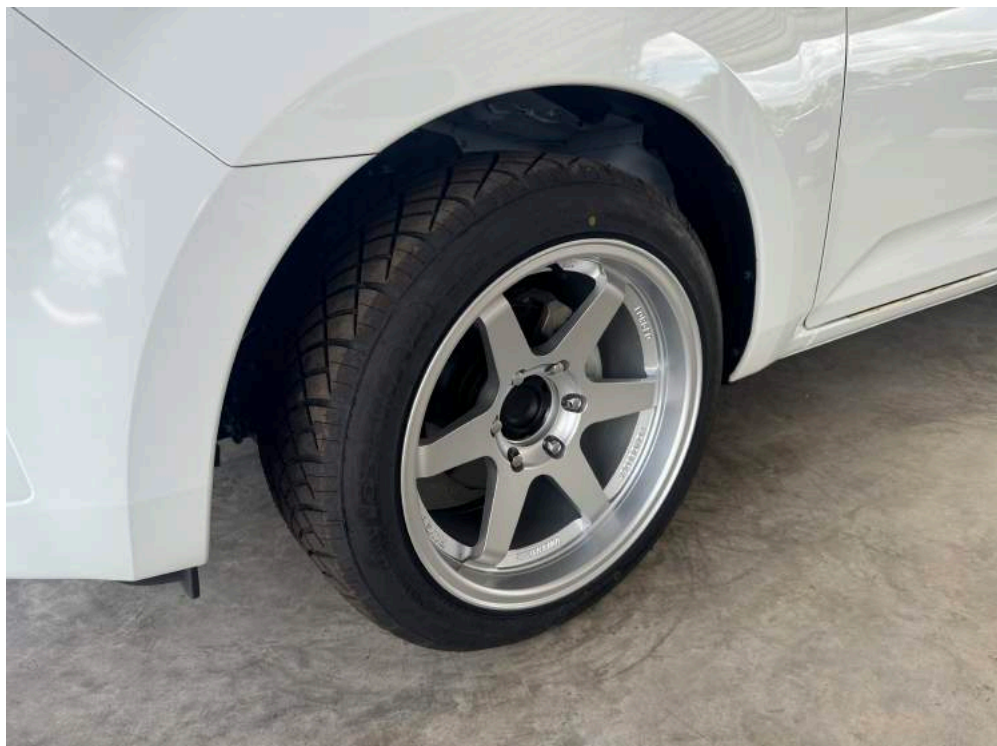
### ขอบยาง ล้อ

14/24
