1023/0293-3

Land Rover Range Rover 2.2 Evoque SD4 4WD

Sep 22, 2023

## Vehicle Inspection Report สรุปผลการตรวจสอบสภาพรถ (Inspection Summary)

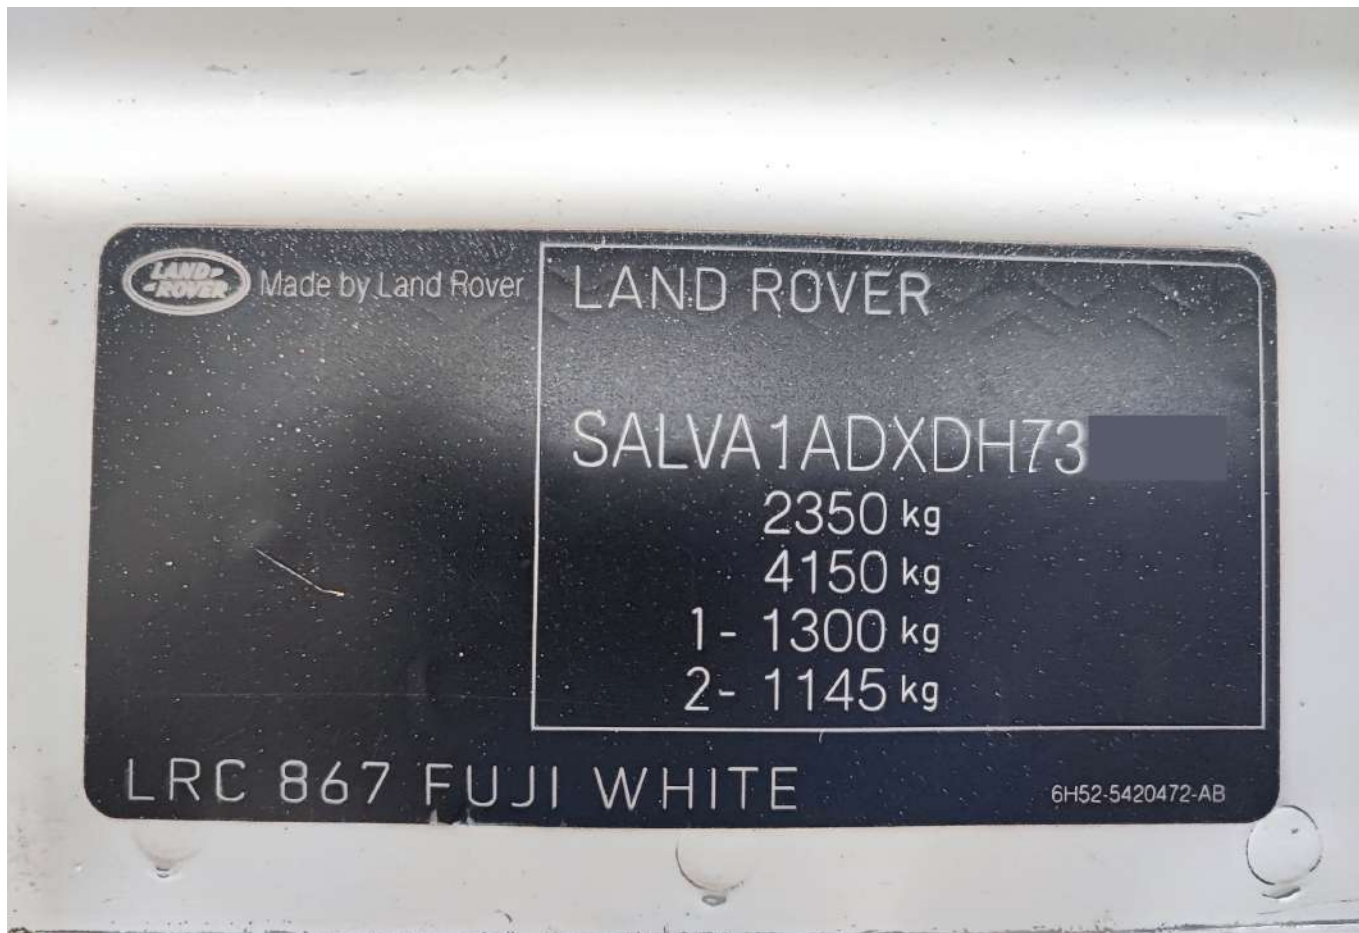
รูปแผ่นPlate ▾

- ✓ แผ่นเพลทเลขตัวถังมองเห็นได้ชัดเจน
- ✓ ชิ้นส่วนประกอบตัวถังรถ ผ่านการวัดค่าความหนาของสีแล้ว
- ✓ สีรถตรงตามเสาเอกสารจทะเบียน

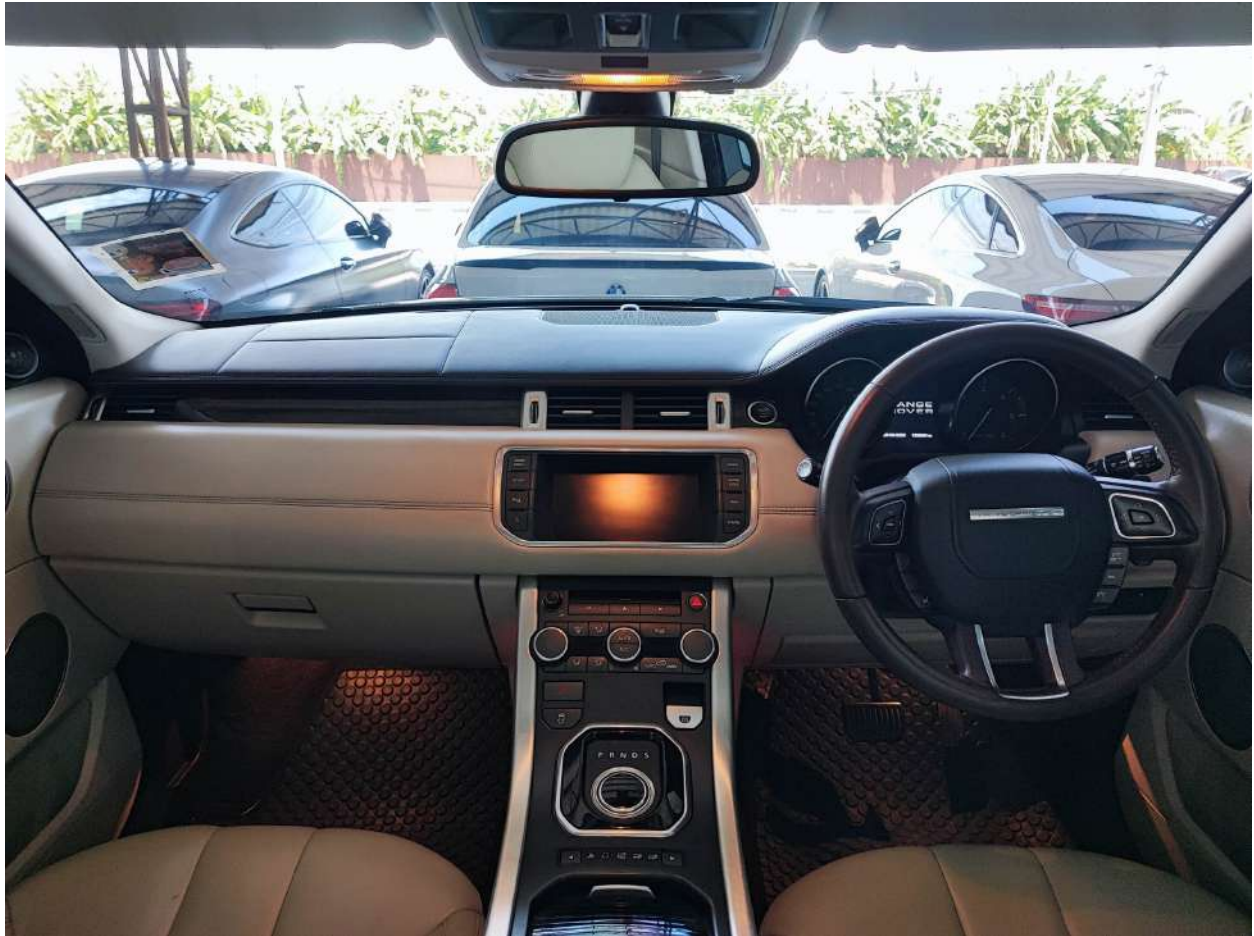
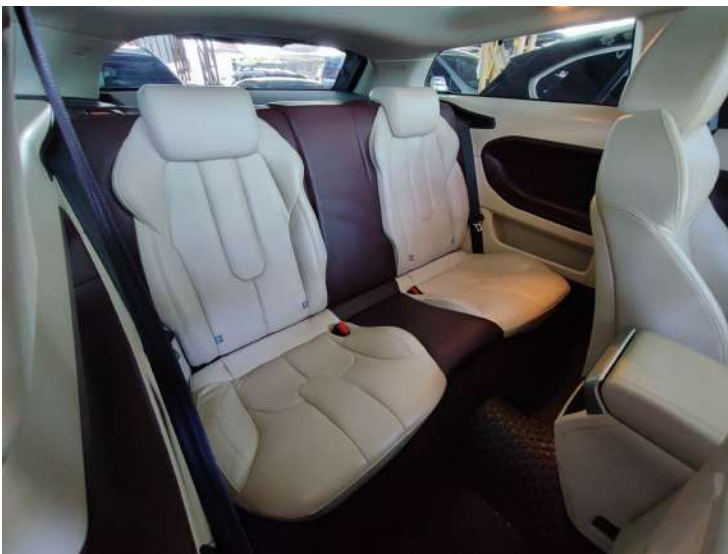
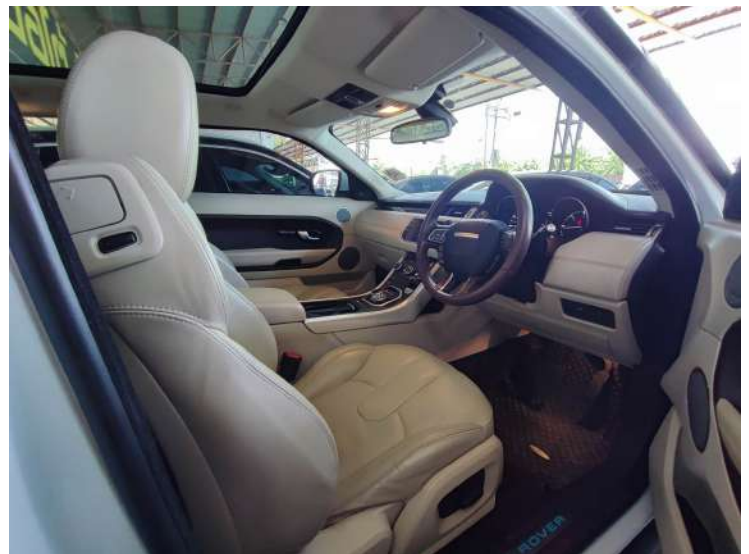
### ภาพภายใน

ประเมินสภาพรวม: ผ่าน  
อุปกรณ์หลัก/อุปกรณ์เสริมขณะขับที่:

- ✓ ระบบปรับอากาศ [ผ่าน]
- ✓ ไฟส่องสว่าง [ผ่าน]
- ✓ ไฟเลี้ยว/ไฟฉุกเฉิน [ผ่าน]
- ✓ หนัาปิดและมาตรวัด [ผ่าน]
- ✓ เข็มชี้ด้นรภัย [ผ่าน]
- ✓ แตร [ผ่าน]
- ✓ เครื่องเล่นเพลง [ผ่าน]
- ✓ ระบบปัดน้ำฝน [ผ่าน]
- ✓ เบาะนั่งยึดแน่น [ผ่าน]
- ✓ กระจกไฟฟ้า [ผ่าน]

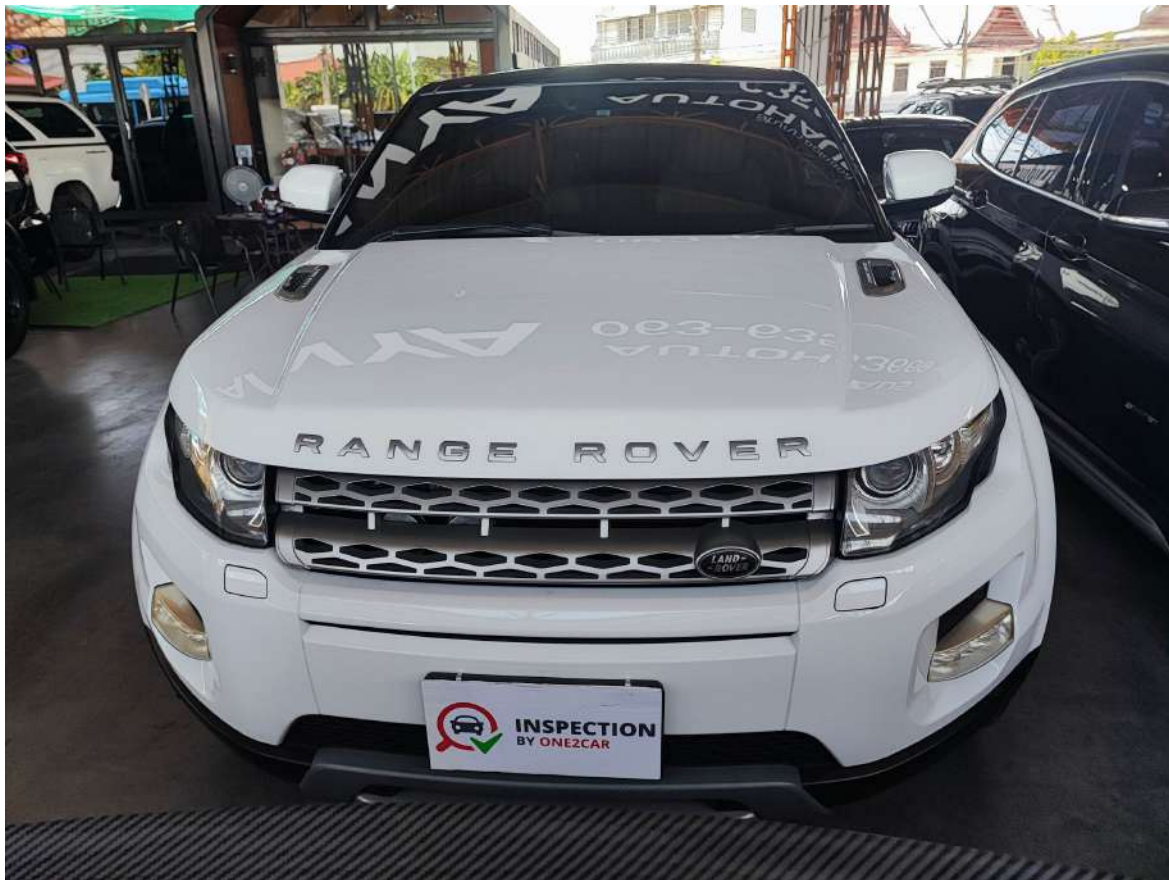
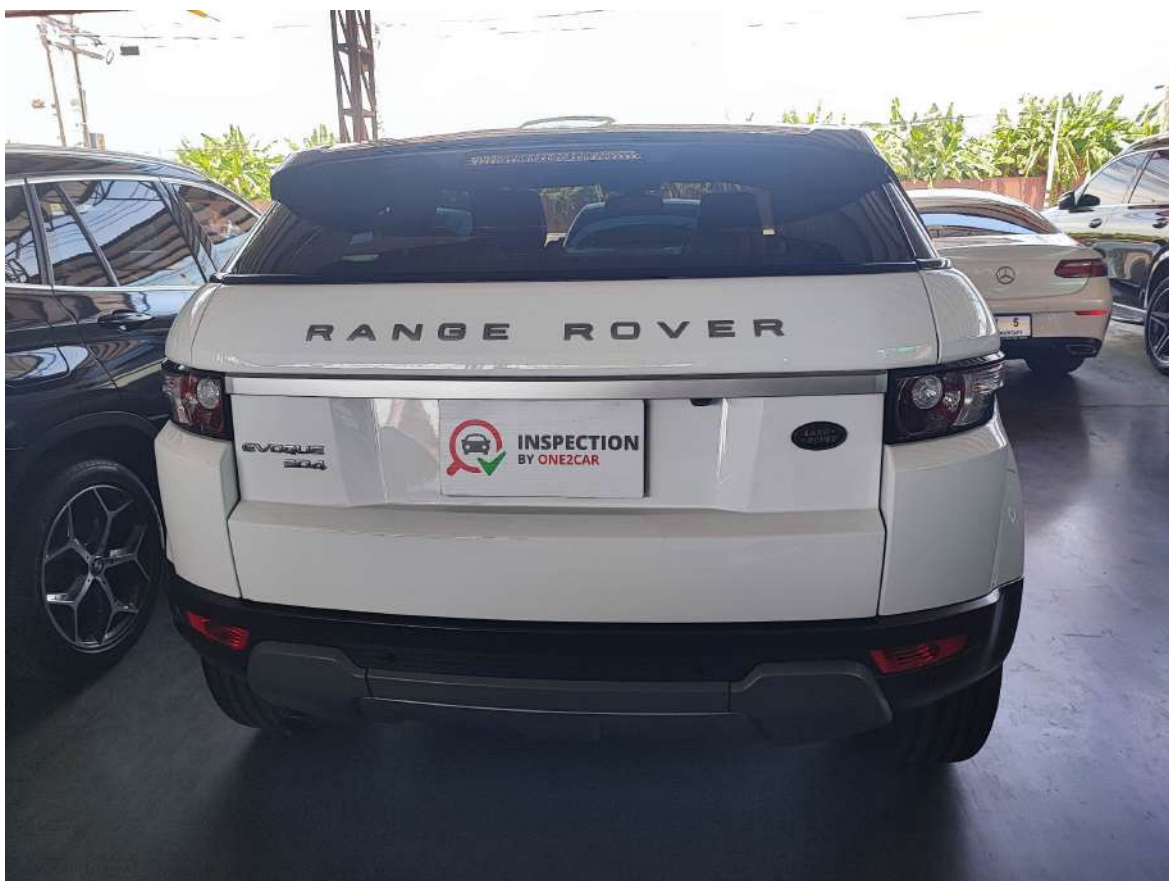
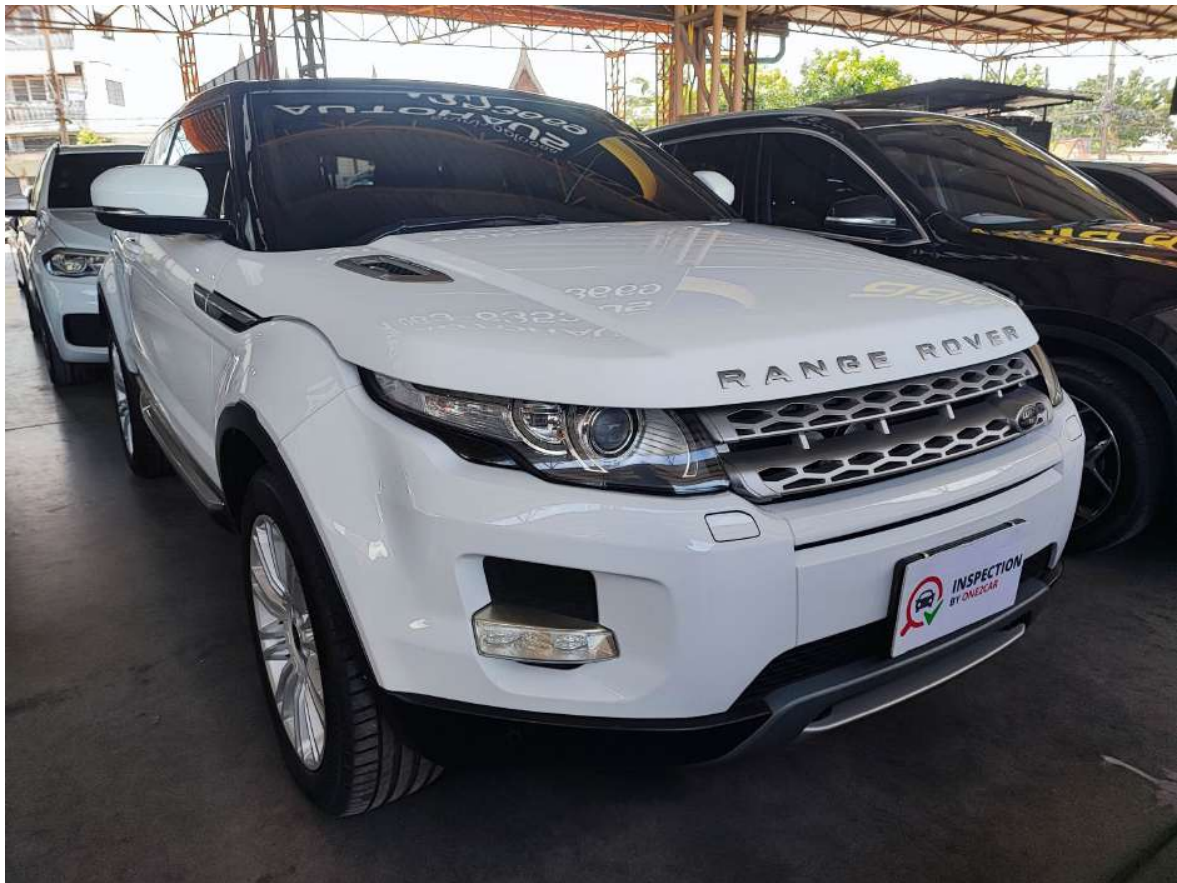
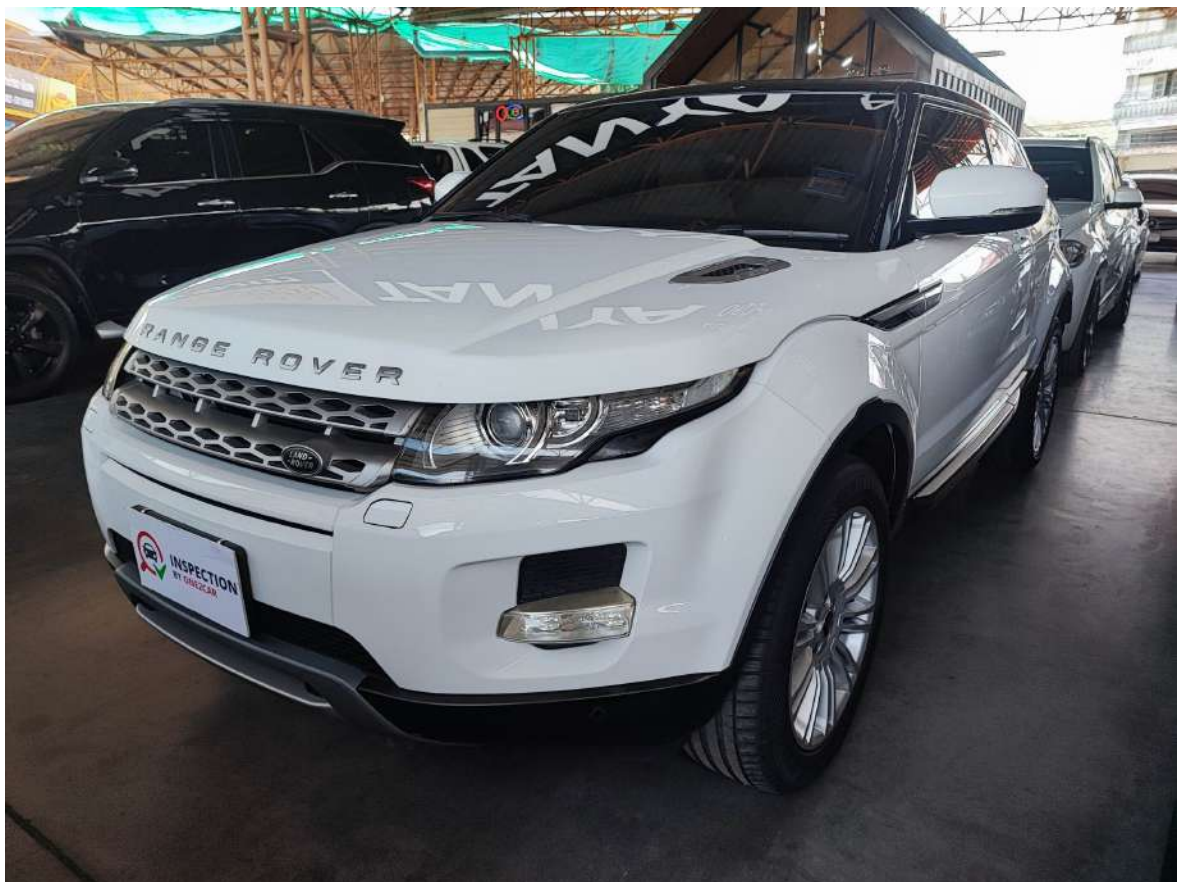
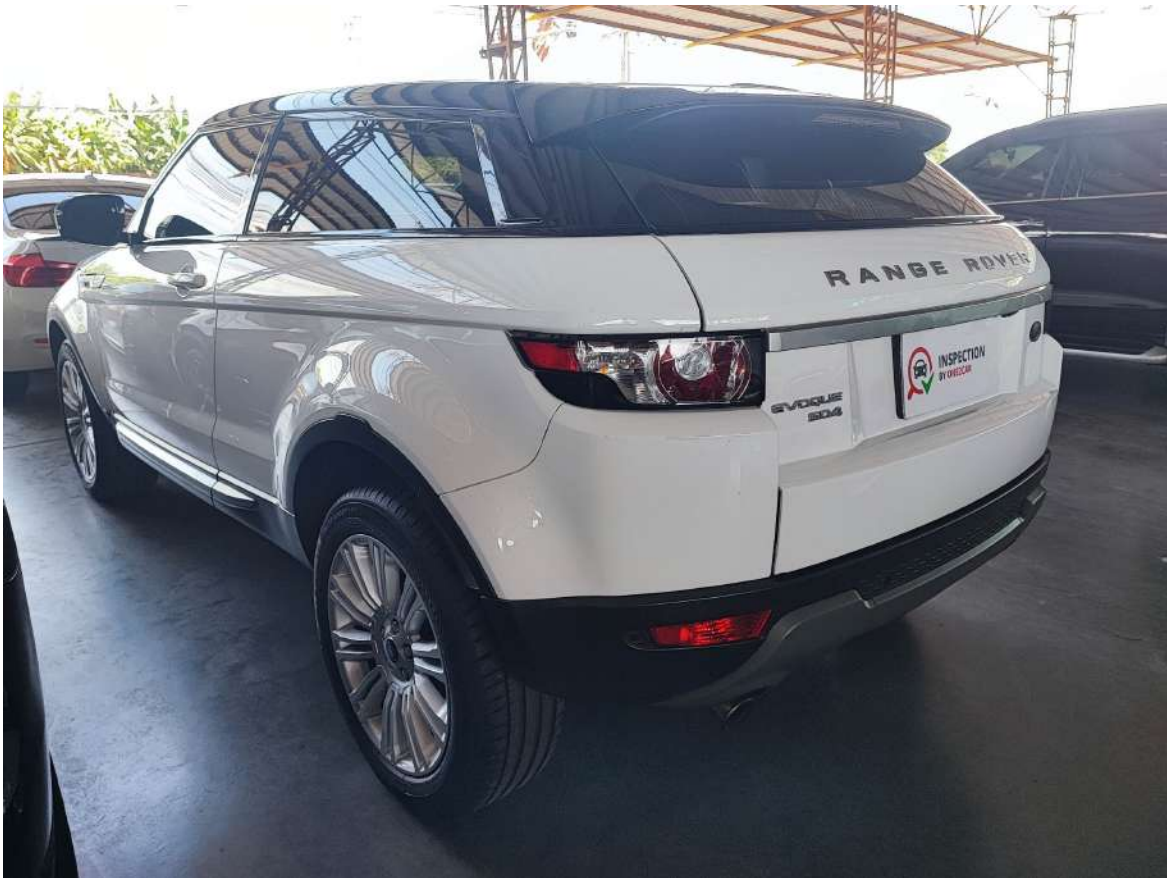
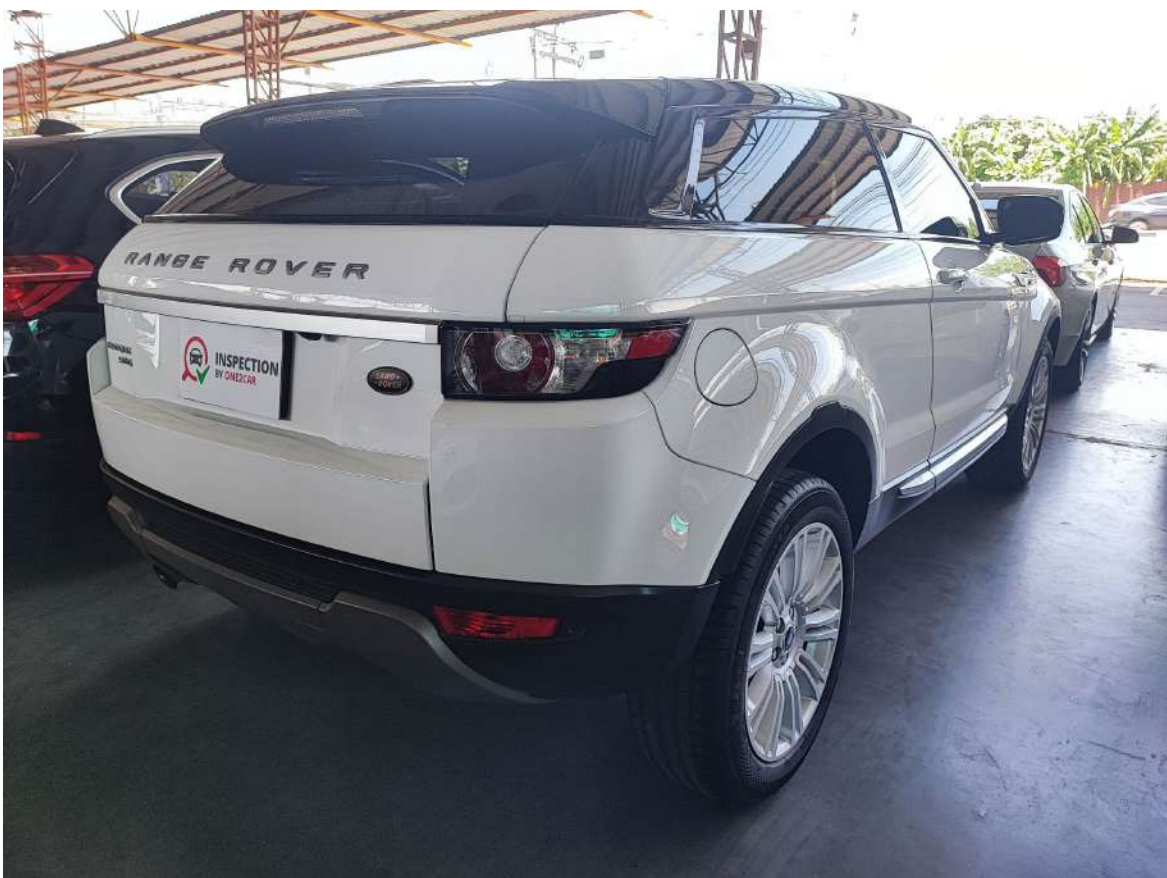
### ภาพภายนอก

ประเมินสภาพรวม: ผ่าน  
รายการที่รอการแก้ไข: ไม่พบรายการแก้ไข

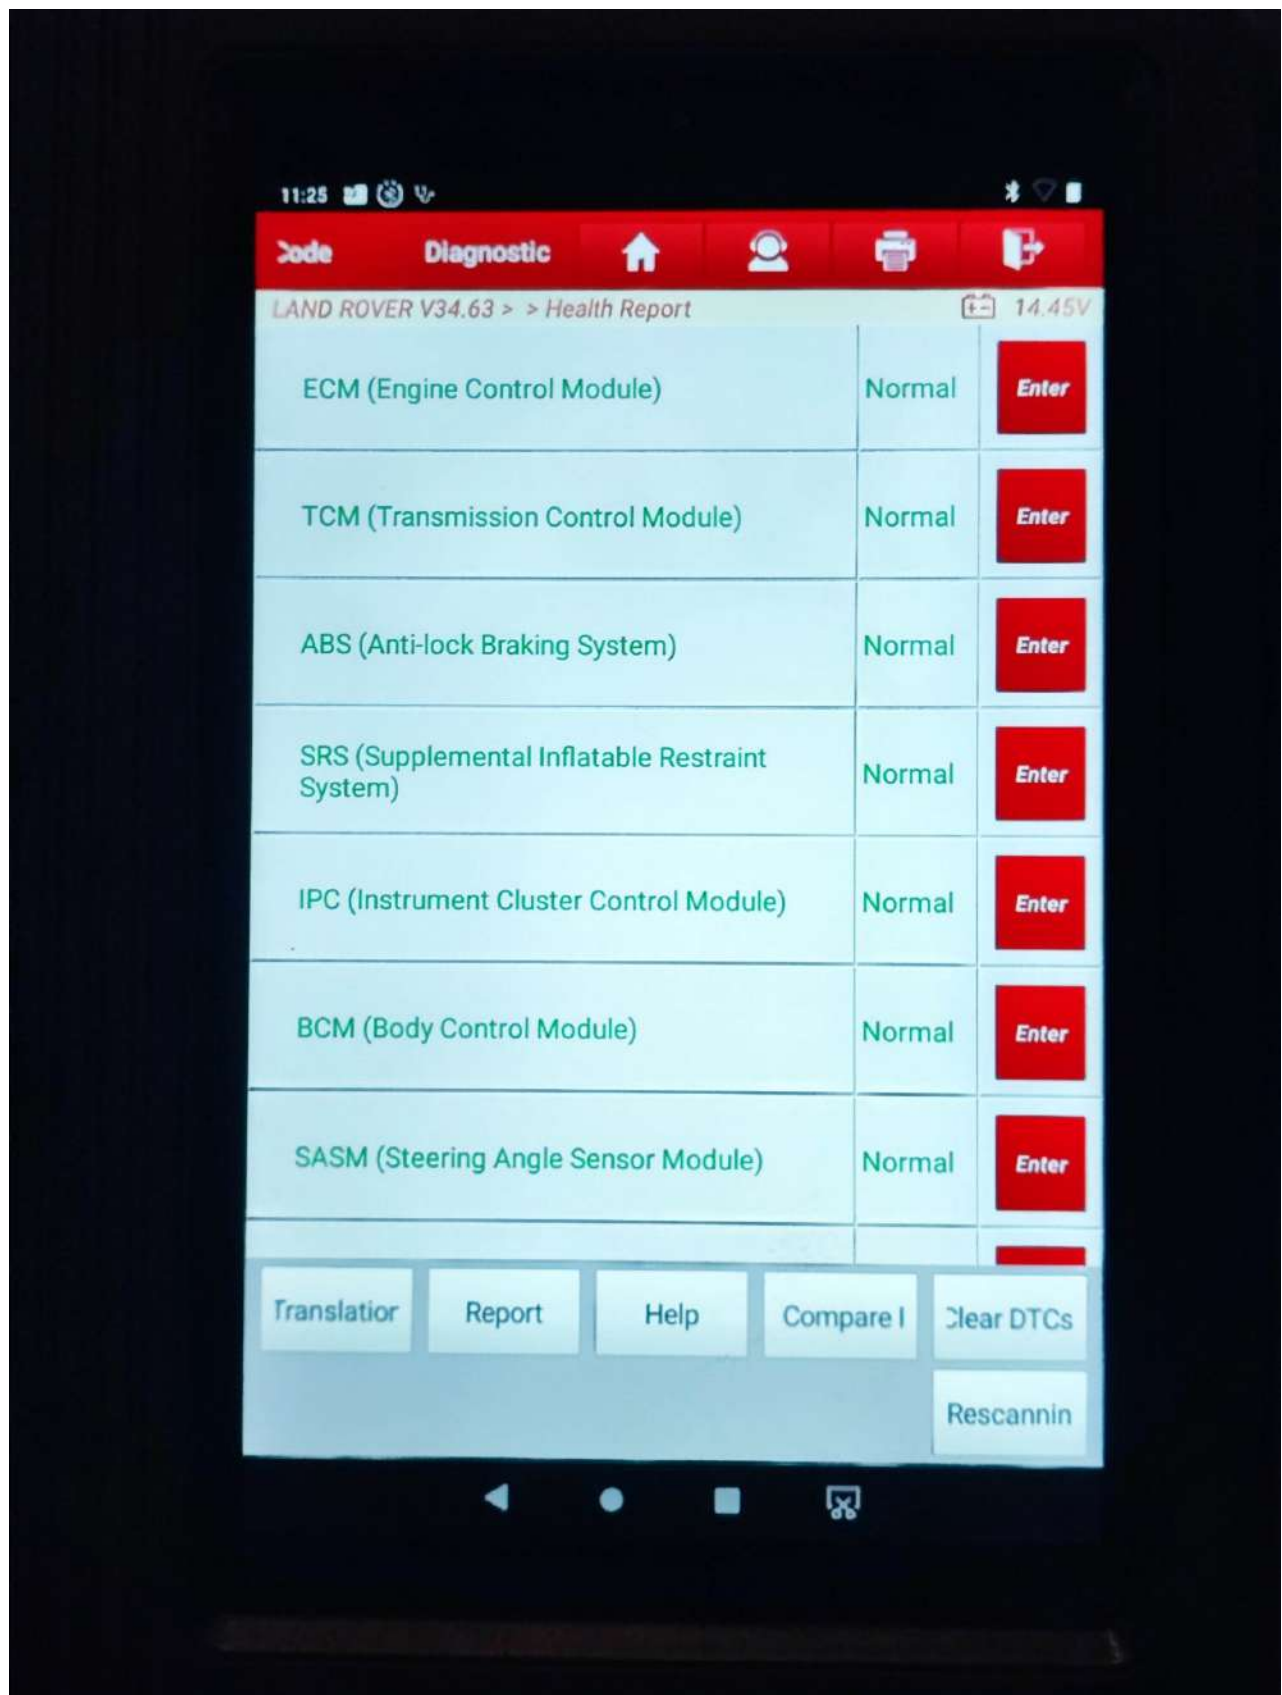
ภาพ OBD

1.5 ระบบการทำงานภายในรถยนต์ OBD II On-Board Diagnostics (OBD)

ดี (Good)
