1023/0087-123

Toyota Corolla Altis 1.8 GR Sport

20 ต.ค. 2023

Vehicle Inspection Report สรุปผลการตรวจสอบสภาพรถ (Inspection Summary)

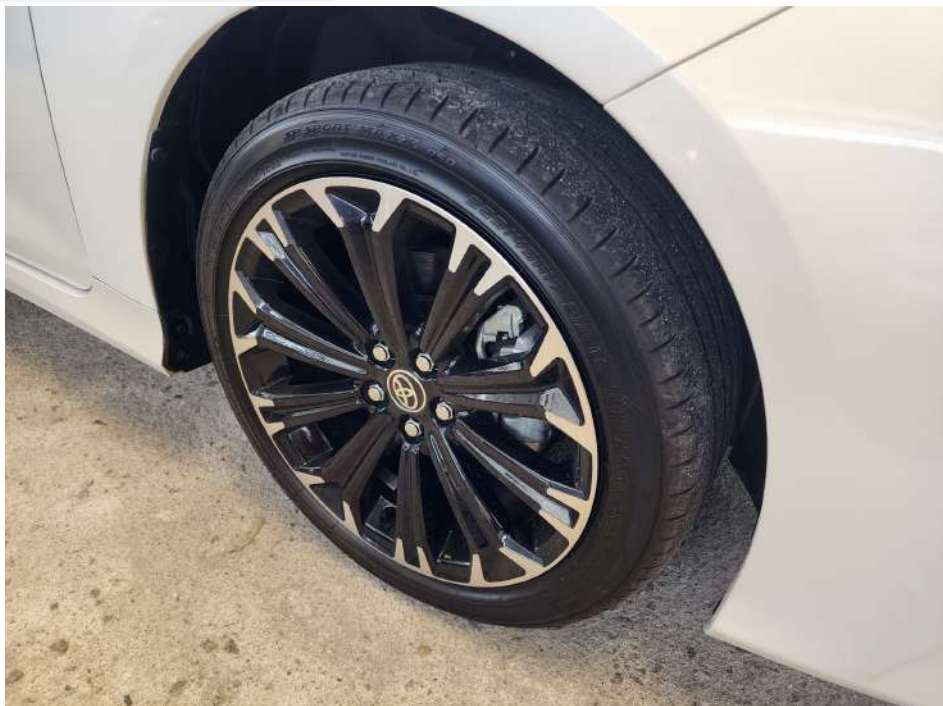
ขอบยาง ล้อ

46/21
