Vehicle Inspection Report

สรุปผลการตรวจสอบ (Inspection Summary)

ยี่ห้อ/รุ่น (Brand/Model): MERCEDES BENZ C300 BLUETEC HYBRID	วันที่ตรวจสอบรถยนต์ (Date of Inspection): 23-04-64
หมายเลขตัวถัง (VIN): WDD2050126L005455	เลขคำขอบริการ (Job No.): I021/0001-56
หมายเลขเครื่องยนต์ (Engine No.): 65192132788373	Vehicle Picture:  
ปีที่ผลิต (Build Date): 2015	
สีรถ (Color): เทา	
ระยะการใช้งาน(Mileage): 102,607 กม.	
หมายเลขทะเบียน (No. Plate): ขอ 8325 เชียงใหม่	
วันครบกำหนดชำระภาษี (Registration Expiry): 26 เม.ย.64	
ชื่อลูกค้า (Customer Name): .1 โชว์รูมรถบ้านคุณฉัตรชัย & นิสสัน อินเทลลิเจนท์ ซ้อยส์ เอ็มเพอร์เรอร์	
ที่อยู่(Address): ถ.กาญจนา	
โทรศัพท์ (Tel): 098-665-5299	
สถานที่ตรวจสอบรถ (Inspection Place): .1 โชว์รูมรถบ้านคุณฉัตรชัย & นิสสัน อินเทลลิเจนท์ ซ้อยส์ เอ็มเพอร์เรอร์

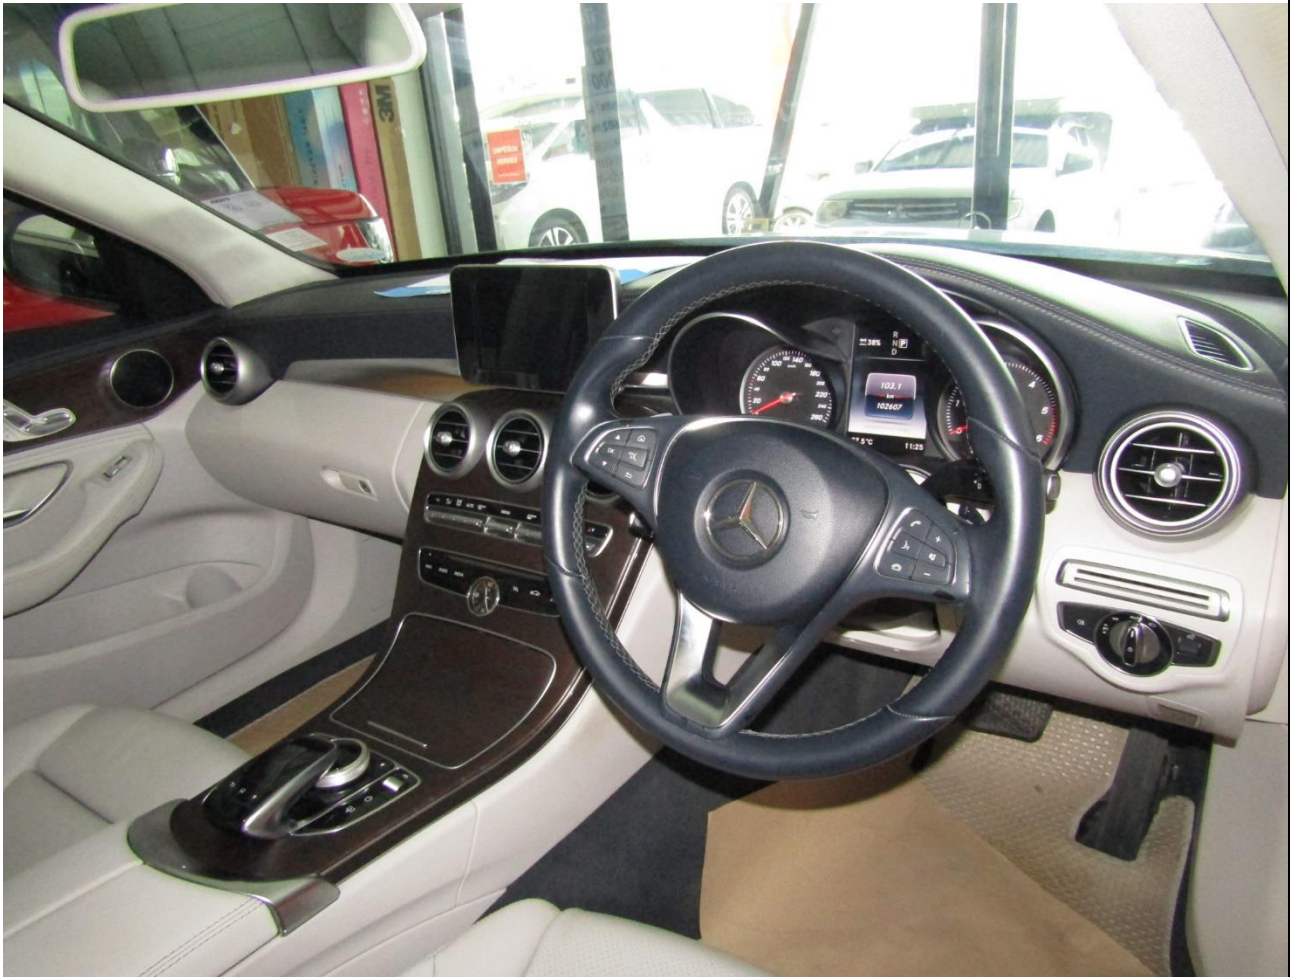
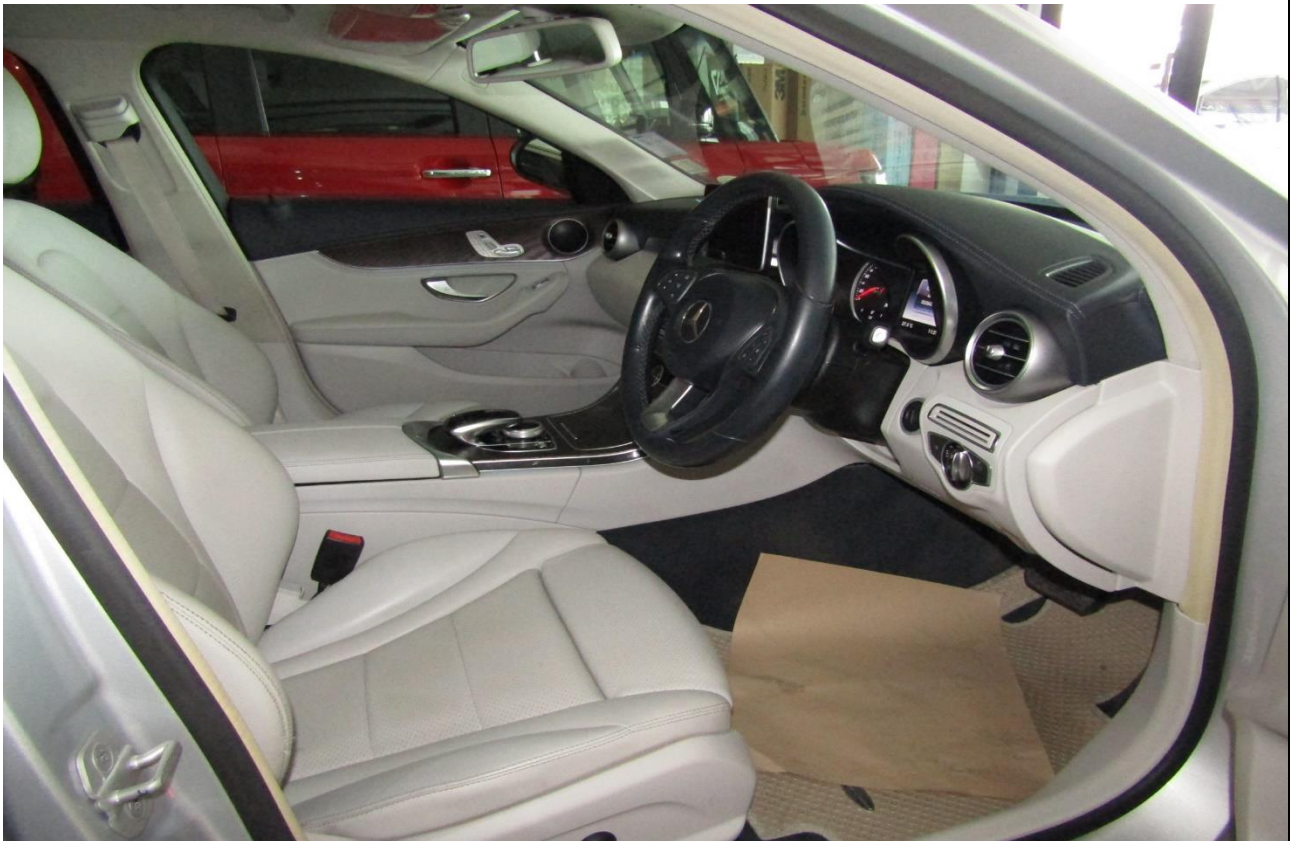
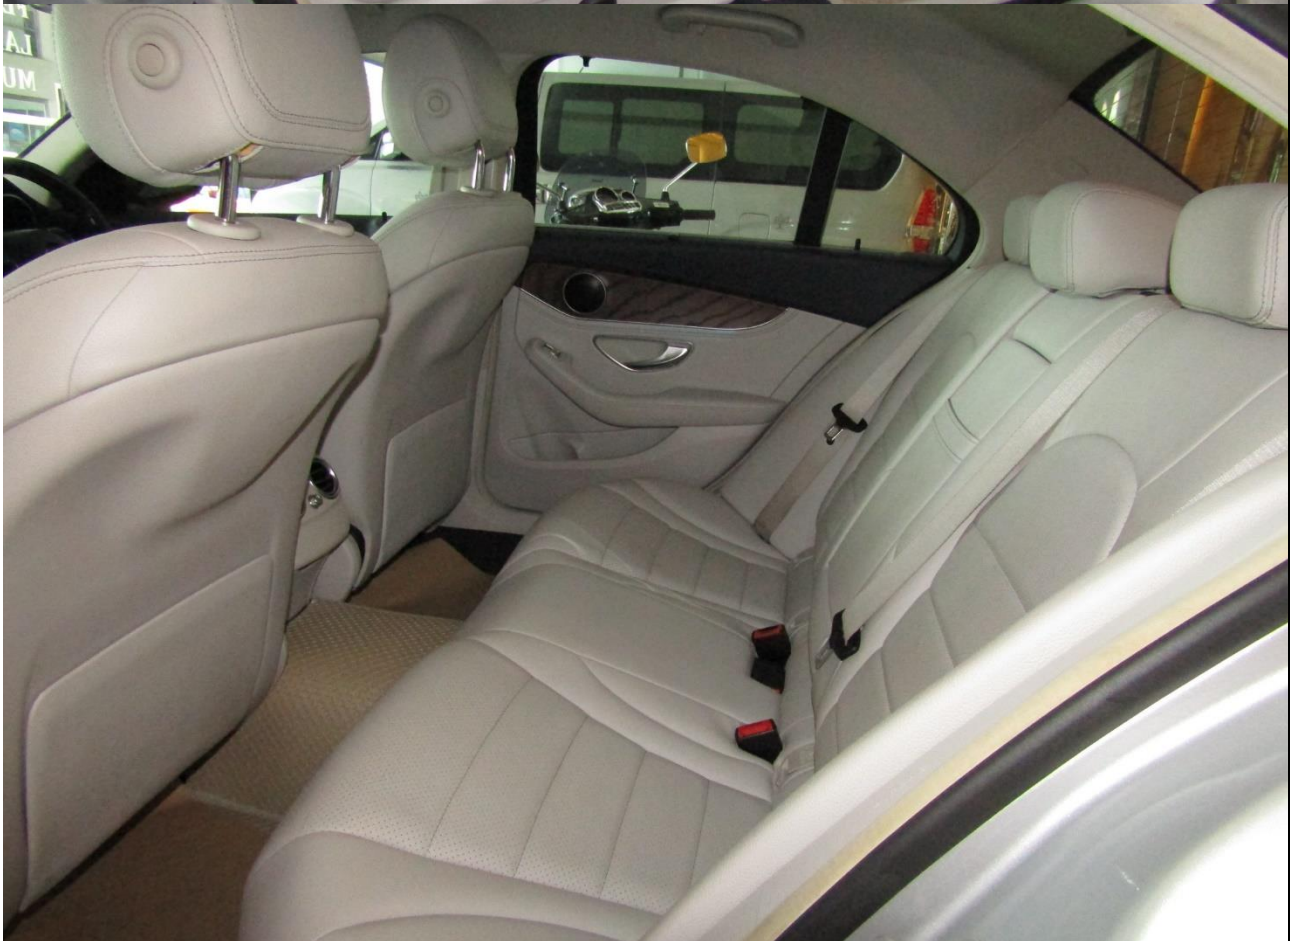
ที่นั่ง สภาพ Seat Appearance	สภาพตามอายุการใช้งาน
	การทำงาน การปรับ และการล็อก เบาะ Seat Adjust functional	ทำงานได้ดี
	สภาพ รางใต้เบาะ Seat slide adjust rail	สภาพตามอายุการใช้งาน
	เข็มขัดนิรภัย Seat Belts	สภาพตามอายุการใช้งาน
	อื่นๆเพิ่มเติม Others	N/A

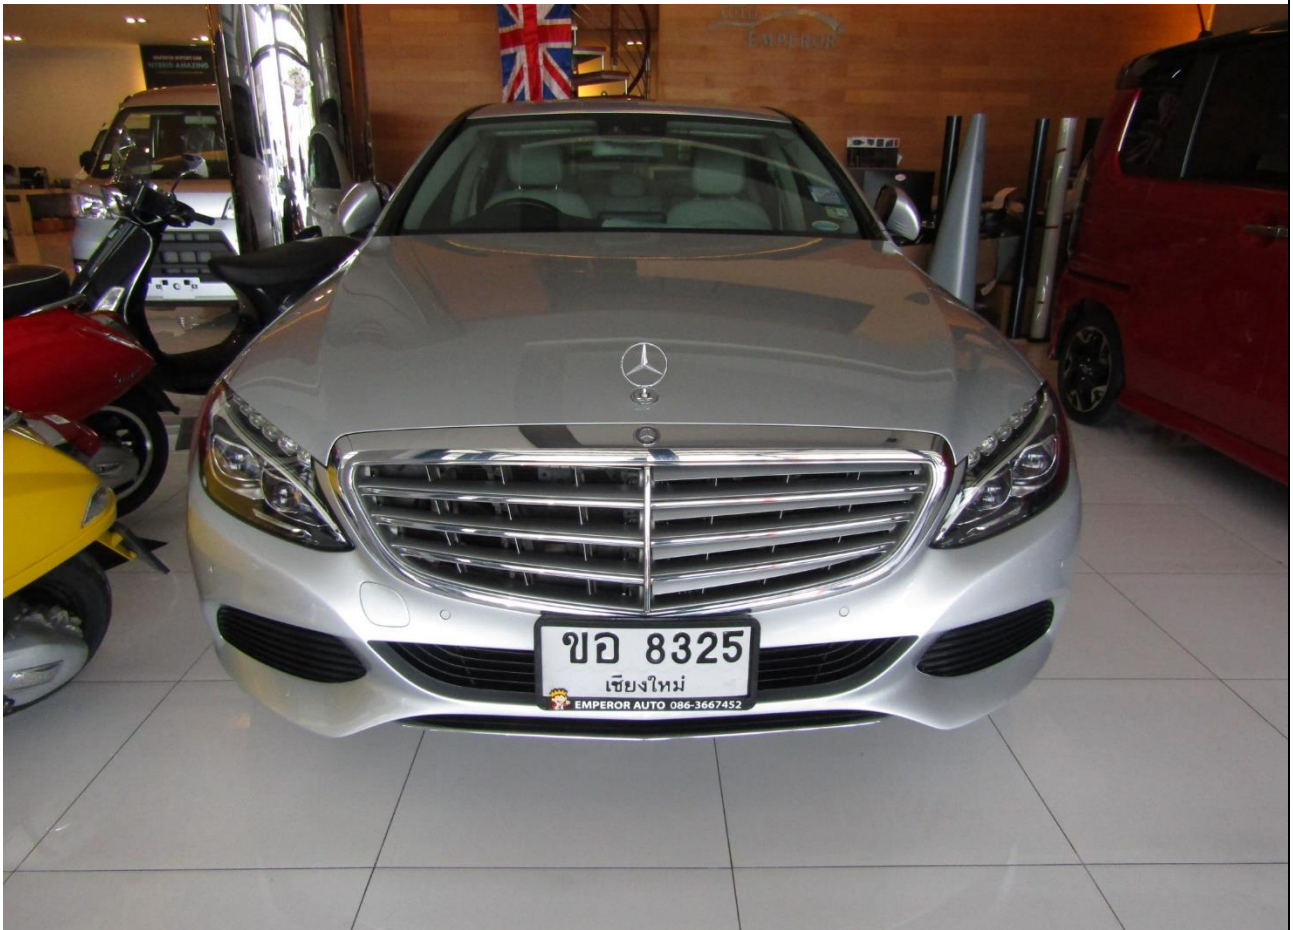
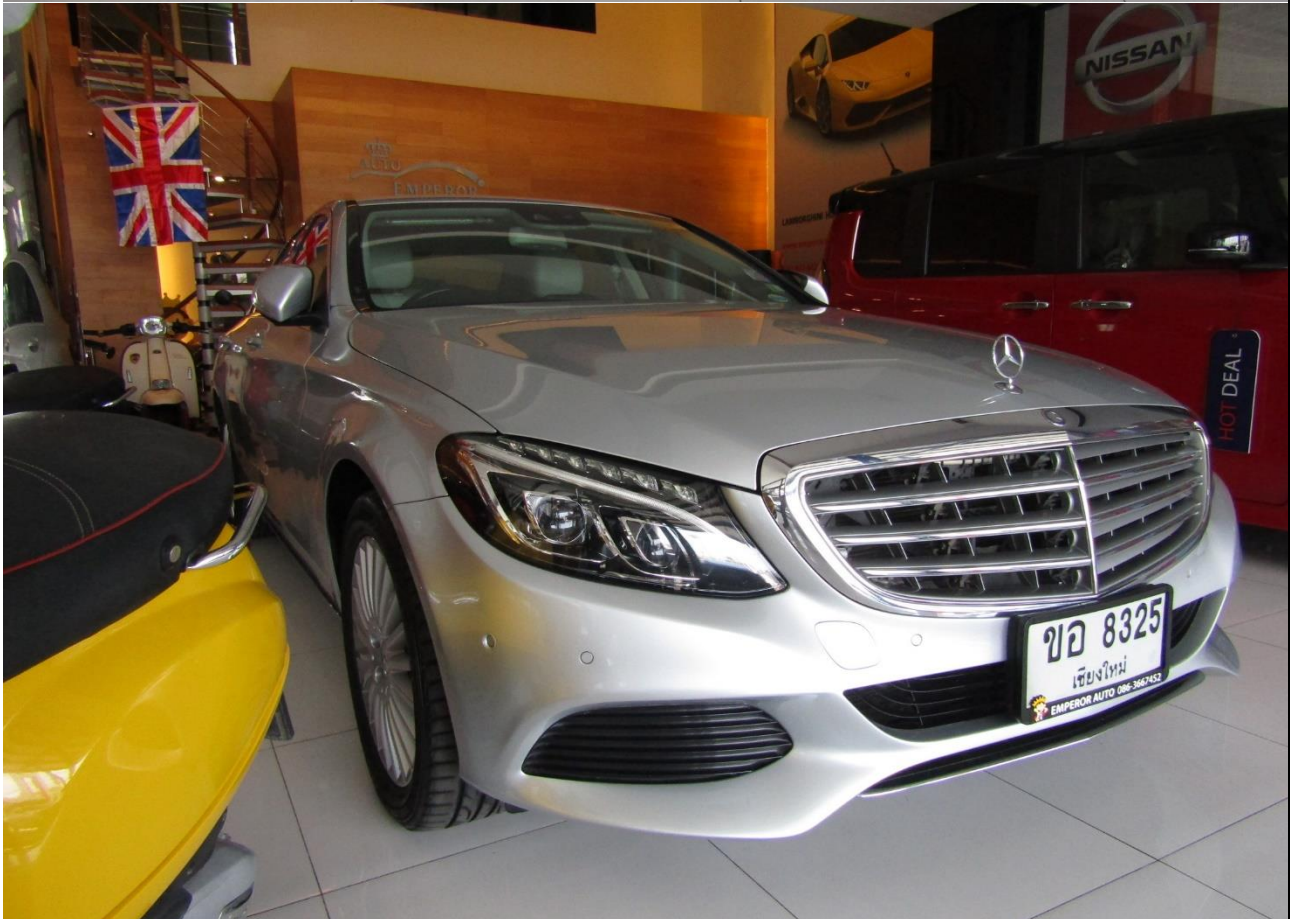
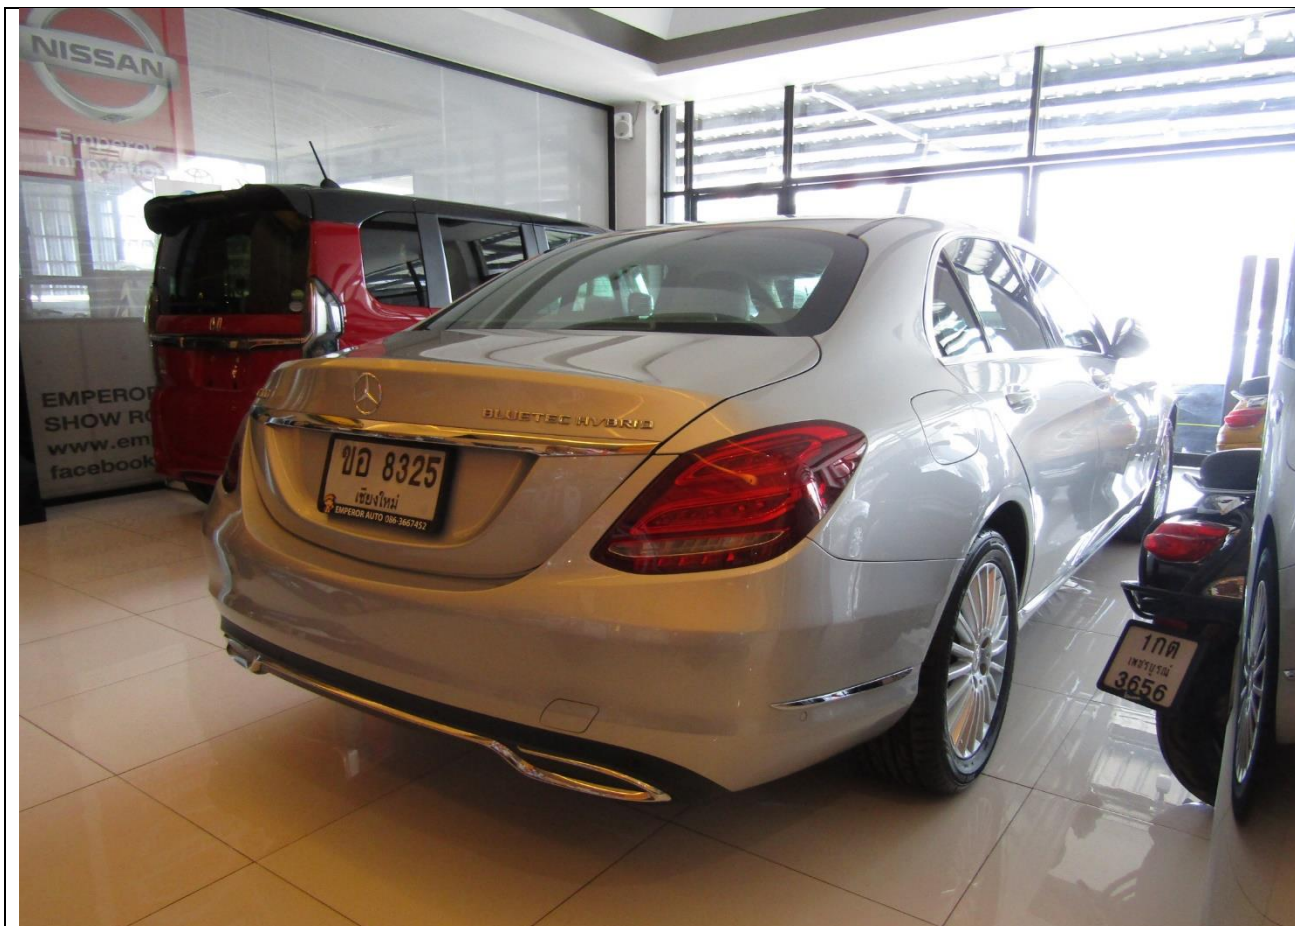
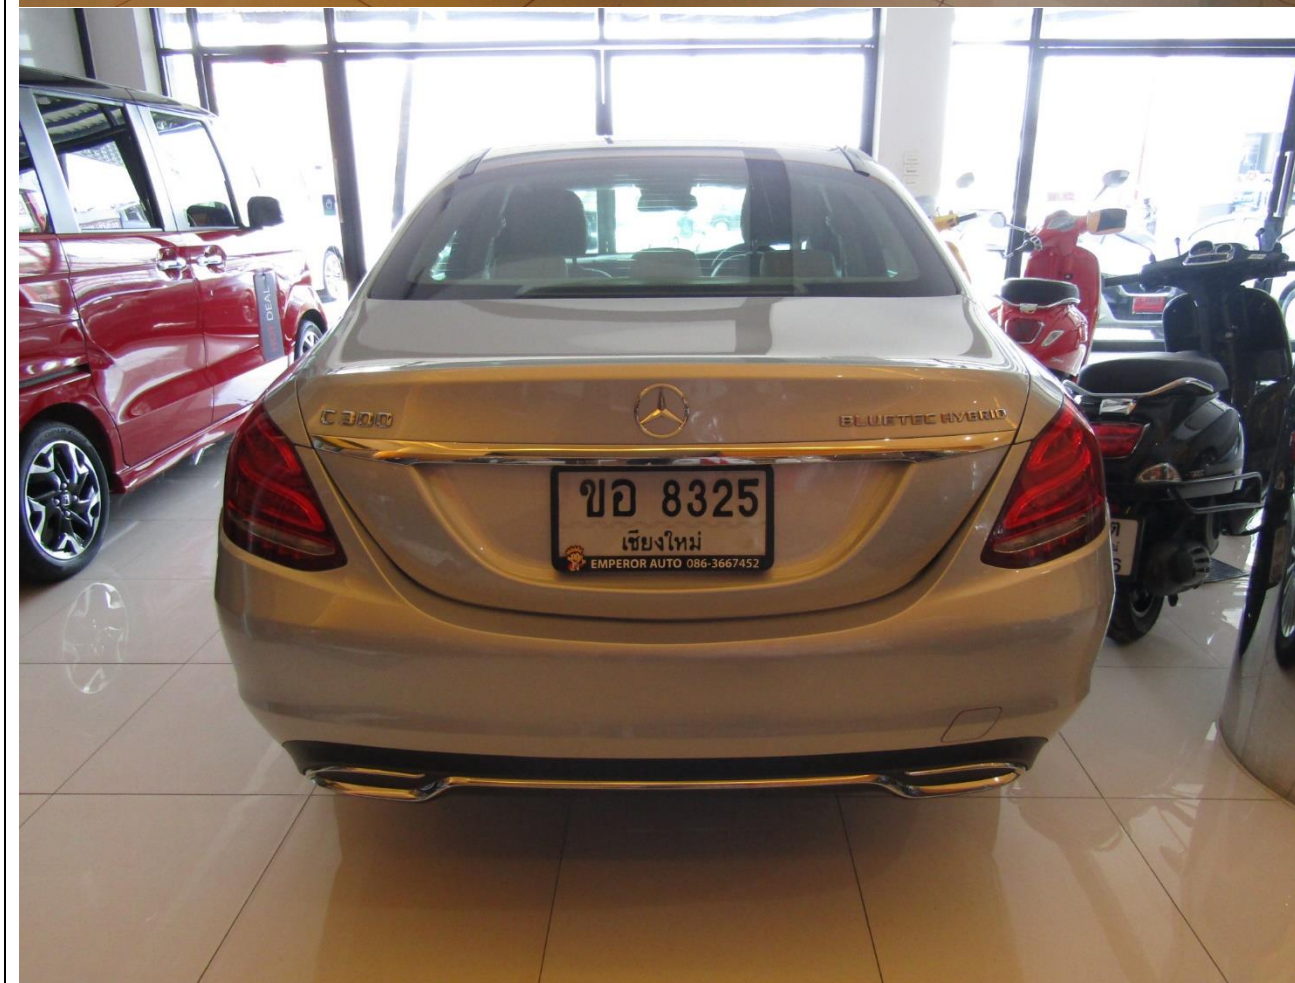
กันชนหน้า Front Bumper	สภาพดี
 	คาน รับกันชนหน้า (ขวา) Front Side Member (Right) Appearance	สภาพดี
 	คาน รับกันชนหน้า (ซ้าย) Front Side Member (Left) Appearance	สภาพดี
 	ฝากระโปรงหน้ารถ Bonnet	สภาพดี
 	กระจกบังลมหน้า Windshield	สภาพดี
 	หลังคา Roof	สภาพดี
 	สภาพ และการทำงาน หลังคาชั้นรูป หลังคาเปิดประทุน Sunroof/Convertible functional and appearance	N/A
 	แก้มบังโคลนหน้าขวา Front Right Wing	สภาพดี
 	ประตูหน้าขวา Front Right Door	สภาพดี
 	ประตูหลังขวา Rear Right Door	สภาพดี
 	ประตูเลื่อนด้านขวา Sliding Right Door	N/A
 	แก้มบังโคลนหลังขวา Rear Right Wing	สภาพดี
 	บันไดขายน้าด้านขวา Right Rocker Panel	สภาพดี
 	แก้มบังโคลนหน้าซ้าย Front Right Wing	สภาพดี
