Vehicle Inspection Report

สรุปผลการตรวจสอบ (Inspection Summary)

ยี่ห้อ/รุ่น (Brand/Model): TOYOTA HILUX REVO 2.4 MT	วันที่ตรวจสอบรถยนต์(Date of Inspection): 14-06-61
หมายเลขตัวถัง (VIN): MR0JB8DC802734487	เลขค้ำขอบริการ (Job No.) : I017/092-055
หมายเลขเครื่องยนต์ (Engine No.): 2GD8156505	<p style="text-align: center;">Vehicle Picture:</p>  
ปีที่ผลิต (Build Date): 2017	
สีรถ(Color): เทา	
ระยะทางการใช้งาน (Mileage): 27,587ก.ม.	
หมายเลขทะเบียน (No. Plate): 2ฒฆ 7124	
วันครบกำหนดชำระภาษี (Registration Expiry): 11 ส.ค 61	
ชื่อลูกค้า Customer Name: 54 นิวัฒน์	
ที่อยู่ (Address): ราชพฤกษ์	
โทรศัพท์(Tel): 080-2222224	
สถานที่ตรวจสอบรถ (Inspection Place): 54 นิวัฒน์

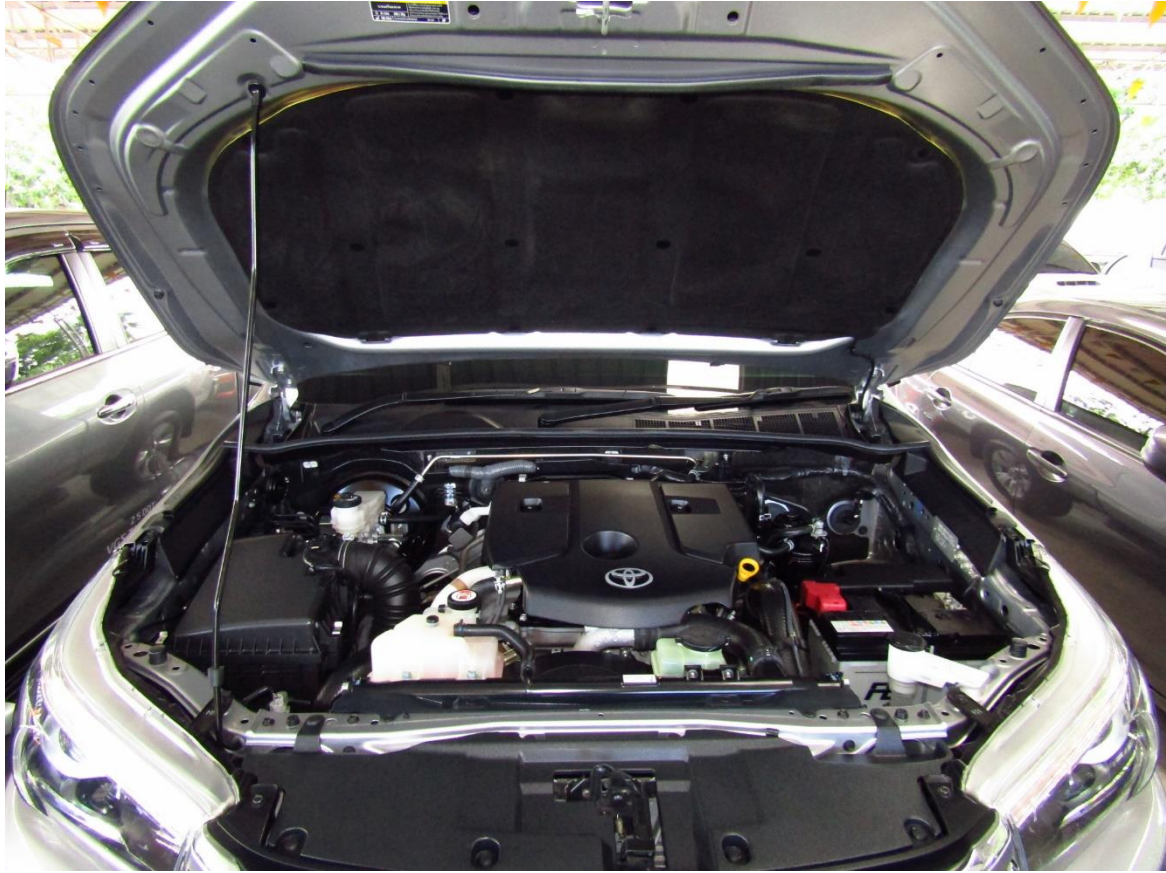
ภาพห้องเครื่อง - Engine Bay Visual Details:

หม้อน้ำ และฝาหม้อน้ำ Radiator & Cap	สภาพตามอายุการใช้งาน																																					
	รอก และสายพาน Drive Belt & Pulleys	สภาพตามอายุการใช้งาน																																					
	หม้อลมเบรก Brake Booster	สภาพตามอายุการใช้งาน																																					
	แม่ปั้มเบรก Master Cylinder Pressure	สภาพตามอายุการใช้งาน																																					
	แบตเตอรี่ไม่รั่ว และ ชุดยึด ไม่มีสนิม No any leak on battery and no corrosion on battery support bracket	สภาพตามอายุการใช้งาน																																					
	การทดสอบ แบตเตอรี่ Battery Test	<table border="1"> <thead> <tr> <th colspan="2">Battery Test</th> </tr> </thead> <tbody> <tr> <td>Voltage</td> <td>12.20 V</td> </tr> <tr> <td>Rating</td> <td>490 CCA</td> </tr> <tr> <td>Current</td> <td>792 CCA</td> </tr> <tr> <td>Internal resistance</td> <td>3.41 mΩ</td> </tr> <tr> <td>State of Charge</td> <td>40 %</td> </tr> <tr> <td>State of Health</td> <td>100 %</td> </tr> <tr> <td>Status</td> <td>Great</td> </tr> <tr> <td>Test Date</td> <td>14.06.61</td> </tr> </tbody> </table>	Battery Test		Voltage	12.20 V	Rating	490 CCA	Current	792 CCA	Internal resistance	3.41 mΩ	State of Charge	40 %	State of Health	100 %	Status	Great	Test Date	14.06.61	<table border="1"> <thead> <tr> <th colspan="2">Charging System Test at 2000 rpm</th> </tr> </thead> <tbody> <tr> <td>Voltage</td> <td>13.78 V</td> </tr> <tr> <td>Status</td> <td>Normal</td> </tr> <tr> <th colspan="2">Start System Test</th> </tr> <tr> <td>Start Voltage</td> <td>8.11 V</td> </tr> <tr> <td>Status</td> <td>Normal</td> </tr> <tr> <th colspan="2">Max. Load Test at 2000 rpm</th> </tr> <tr> <td>Max. Load Voltage</td> <td>13.65 V</td> </tr> <tr> <td>Status</td> <td>Normal</td> </tr> </tbody> </table>	Charging System Test at 2000 rpm		Voltage	13.78 V	Status	Normal	Start System Test		Start Voltage	8.11 V	Status	Normal	Max. Load Test at 2000 rpm		Max. Load Voltage	13.65 V	Status	Normal

Battery Test																																							
Voltage	12.20 V																																						
Rating	490 CCA																																						
Current	792 CCA																																						
Internal resistance	3.41 mΩ																																						
State of Charge	40 %																																						
State of Health	100 %																																						
Status	Great																																						
Test Date	14.06.61																																						
Charging System Test at 2000 rpm																																							
Voltage	13.78 V																																						
Status	Normal																																						
Start System Test																																							
Start Voltage	8.11 V																																						
Status	Normal																																						
Max. Load Test at 2000 rpm

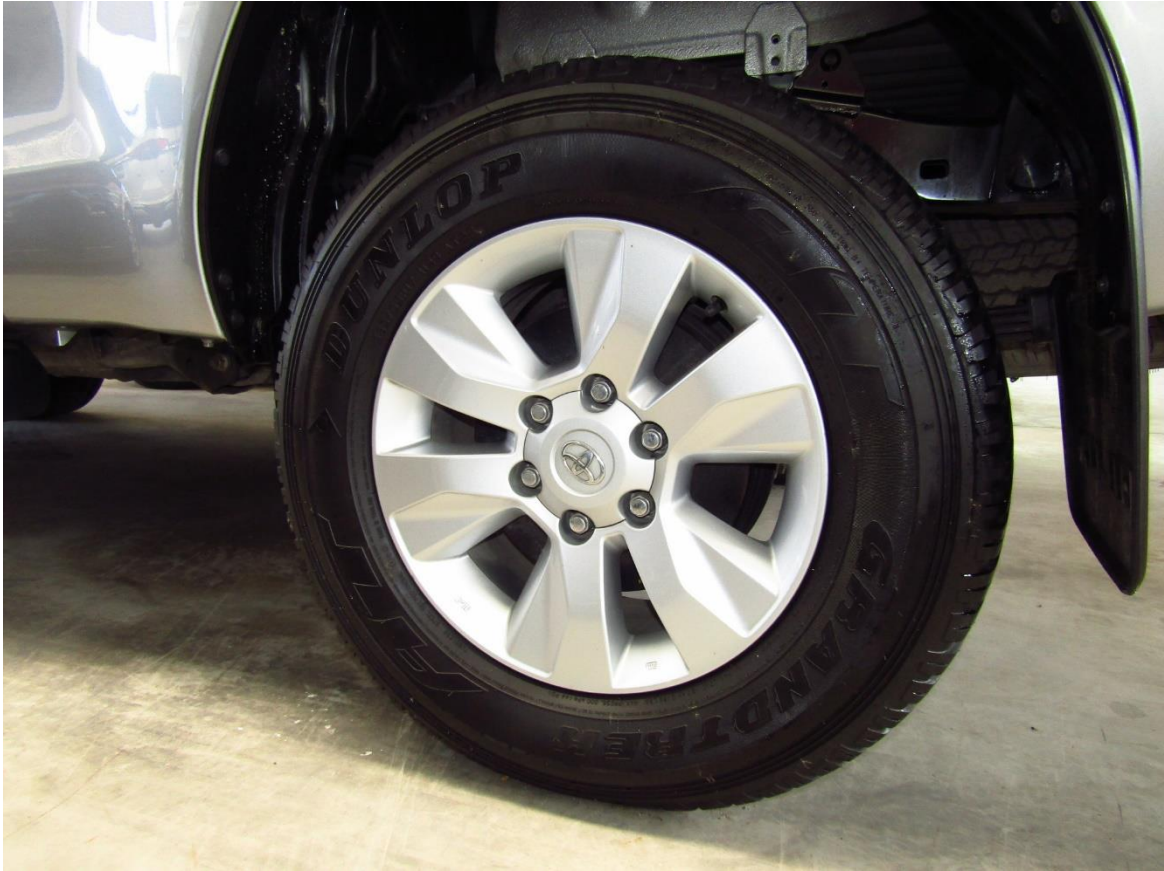
ภาพโดยรวมของยาง ล้อ และ เบรค - Tyres, Wheels & Brakes Visual Details:

สภาพยางรถยนต์, สปีดคาร์/ปี ผลิต Tyres Appearance, Year	0917
 	สภาพล้อรถ Wheel Rims Appearance	สภาพตามอายุการใช้งาน
 	ยางอะไหล่ และล้อ Spare Tyre & Rim	สภาพตามอายุการใช้งาน

คาลลิเปอร์เบรค และท่อน้ำมัน Brake Hose Callipers & Pipes	สภาพปกติไม่พบการรั่วซึม
 	ผ้าดิสเบรค (หน้า/หลัง) Brake Pads (Front/Rear)	สภาพตามอายุการใช้งาน
 	จานดิสเบรค Brake Discs (Front/Rear)	ควรเจียจานเบรคครั้งต่อไปที่เปลี่ยนผ้าเบรค
 	ดรัมเบรคล้อหลัง Brakes and Drums any No Leakage	สภาพตามอายุการใช้งาน
 	การทำงานของเบรคมือ Park Brake function	ระยะเวลาทำงานปกติ
 	คำแนะนำอื่นๆ Other	N/A
