Vehicle Inspection Report

ยี่ห้อ/รุ่น (Make/Model): MITSUBISHI SPACE WAGON	วันที่ตรวจสอบรถยนต์ (Date of Inspection): 19.3.61
เลขตัวถัง (VIN): MMTLRNA40AF002257	เลขคำขอบริการ (Job No.): I017/081-047
เลขเครื่องยนต์ (Engine No.): 4G69UAAA3493	Vehicle Picture:
ปีผลิต (Build Date): 2011

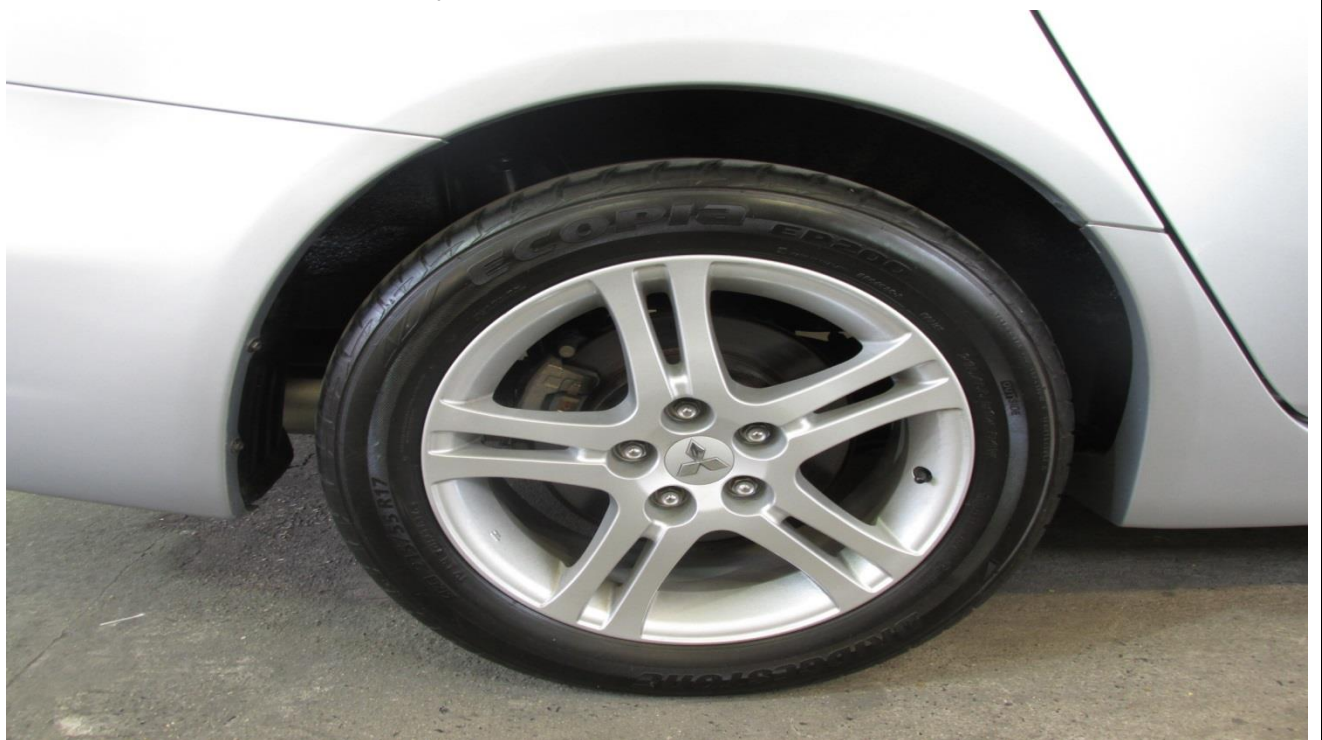
ภาพโดยรวมของยาง ล้อ และ เบรค - Tyres, Wheels & Brakes Visual Details:

สภาพยางรถยนต์, เดือน/ปี ผลิต Tyres Appearance, Year	ปียางผลิต 1816 ยางสภาพดี

จานเบรค Brake Discs (Front/Rear)	ควรเจียจานเบรคครั้งต่อไปที่เปลี่ยนผ้าเบรค

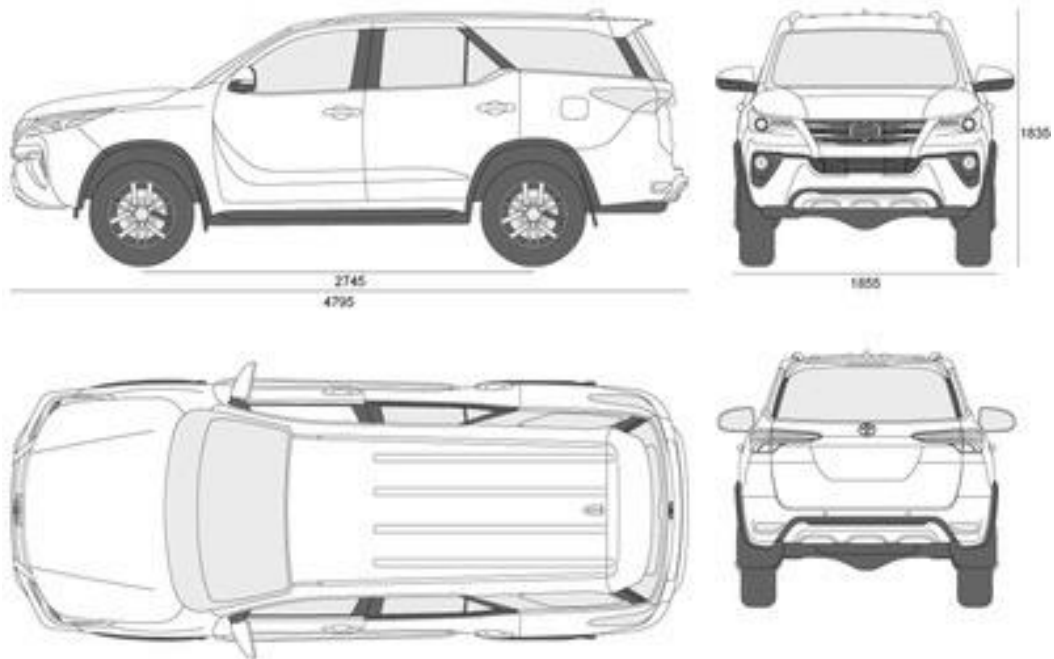
ความหนาสีรถ SUV, MPV - Paint Thickness on SUV, MPV vehicle:

ชิ้นส่วนยานยนต์ (Car Part)	ความหนาสี Paint Thickness (µm)			
	P1	P2	P3	Average
Front Wing (RH)	248	245	203	232
Front Wing (LH)	106	105	107	106
Front Door (RH)	98	114	110	107
Front Door (LH)	81	80	90	84
Rear Door (RH)	108	111	103	107
Rear Door (LH)	108	90	95	98

ชิ้นส่วนยานยนต์ (Car Part)	ความหนาสี Paint Thickness (µm)			
	P1	P2	P3	Average
Rear Wing (RH)	138	142	140	140
Rear Wing (LH)	70	83	90	81
Front Bumper	-	-	-	-
Rear Bumper	-	-	-	-
Bonnet	120	100	124	115
Roof	65	66	72	68
Boot/Tail Gate	74	71	80	75
