INSPECTION  
BY ONE2CARVehicle Inspection Report  
สรุปผลการตรวจสภาพรถ (Inspection Summary)one2car.com  
THAILAND'S NO.1 CAR SITE

I024/0021-17

Mercedes-Benz CLA250 AMG 2.0 Dynamic

Apr 23, 2024

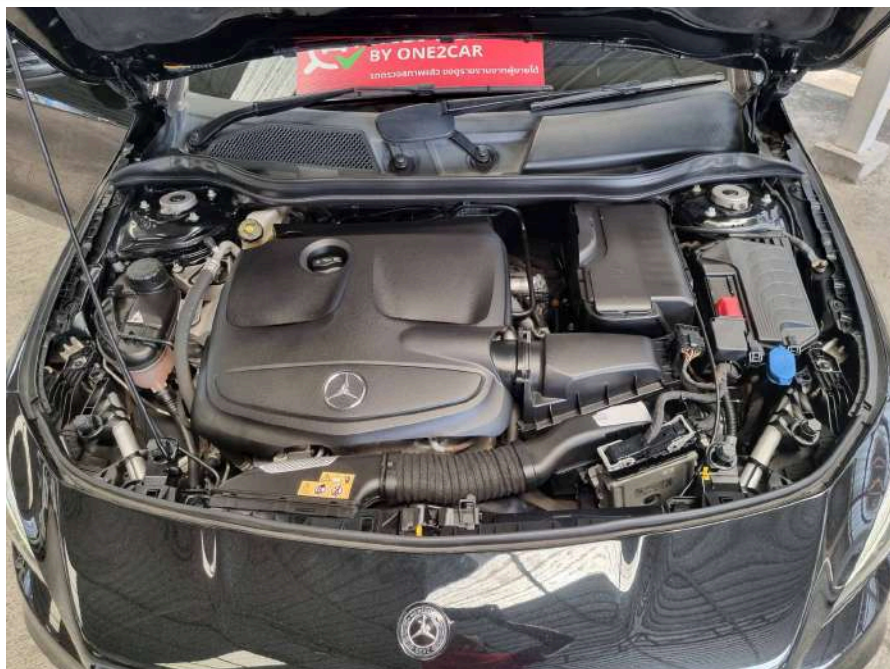
**ภาพห้องเครื่อง**

Voltage	12.15	V
Rating	700	CCA
Current	781	CCA
Internal resistance	3.46	mΩ
State of Charge	35	%
State of Health	100	%
Status	GREAT

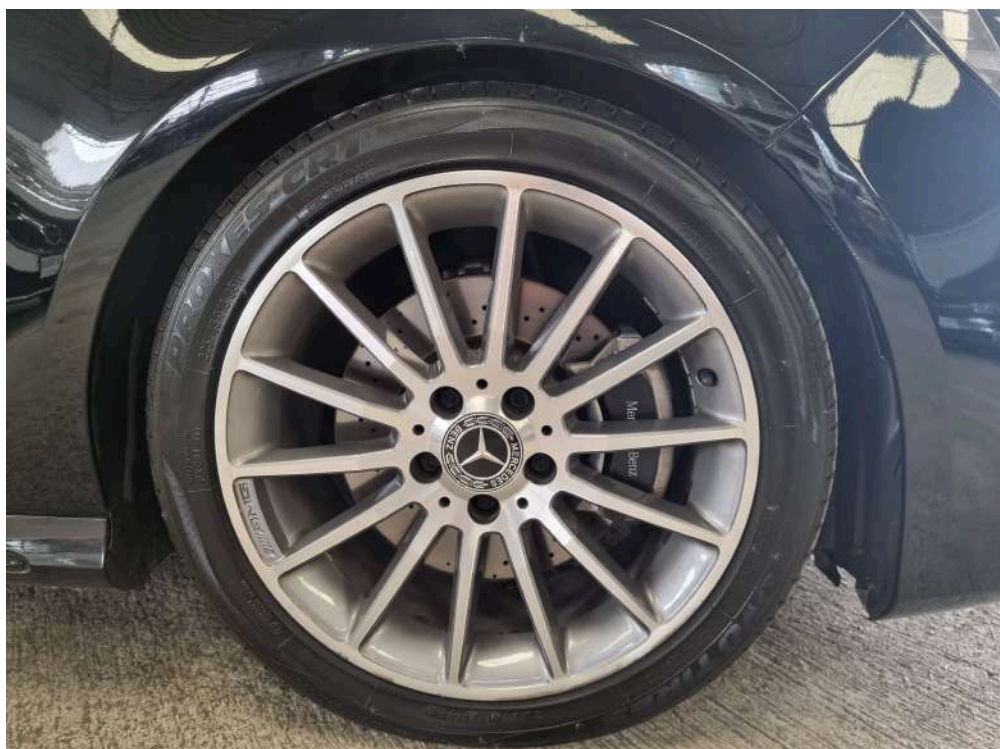
ขอบยาง ล้อ

25/22
