Vehicle Inspection Report สรุปผลการตรวจสภาพรถ (Inspection Summary)

1023/0013-98

Toyota Hilux Revo SMARTCAB 2.4 Z Edition

Aug 16, 2023

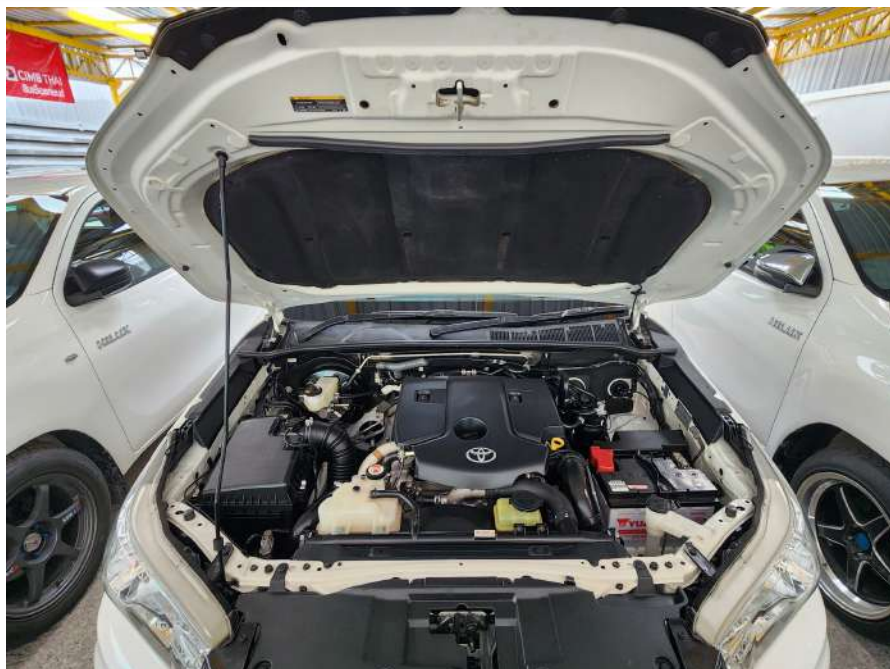
ภาพห้องเครื่อง

Voltage	12.15	V
Rating	600	CCA
Current	516	CCA
Internal resistance	5.42	mΩ
State of Charge	43	%
State of Health	74	%
Status	GOOD

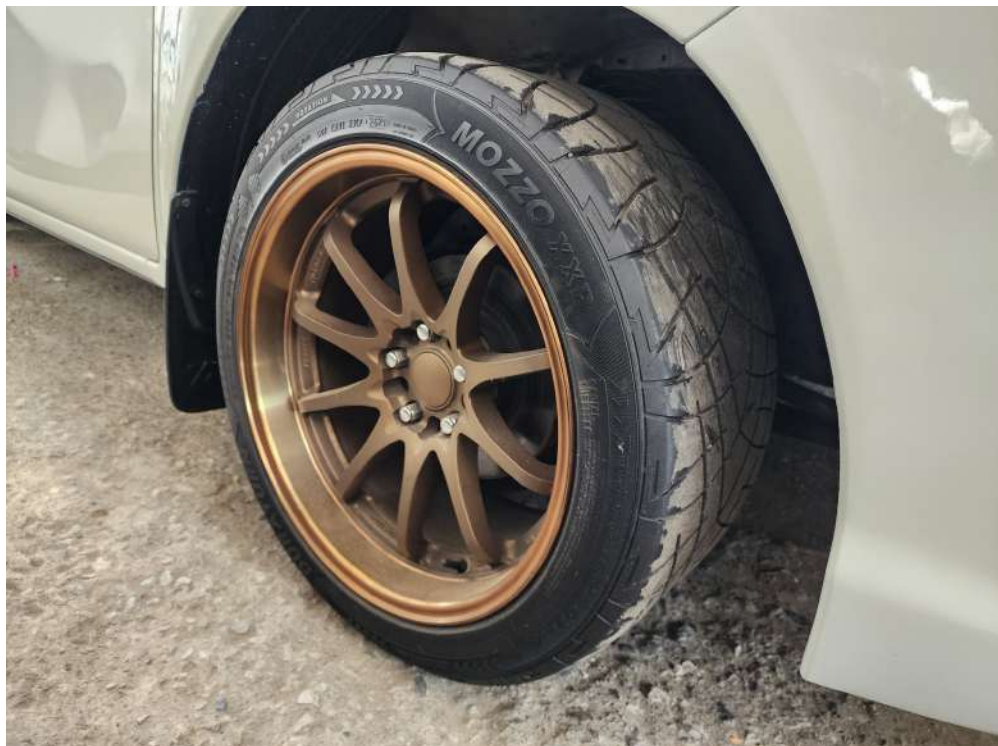
ขอบยาง ล้อ

26/21
