Nissan Almera 1.0 EL Sedan

Feb 6, 2023

เลขคำขอบริการ (Job No.) :: I023/0035-2

## Vehicle Inspection Report สรุปผลการตรวจสอบสภาพ (Inspection Summary)

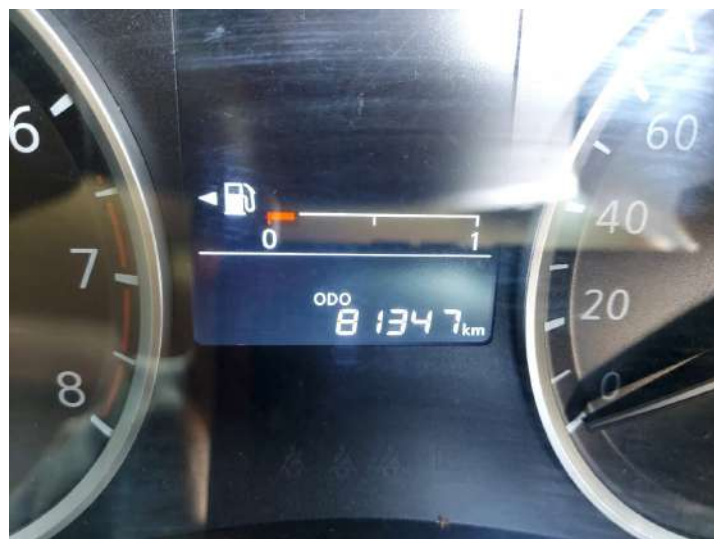
### รูปเลขไมล์ (Mileage Picture) :

81347

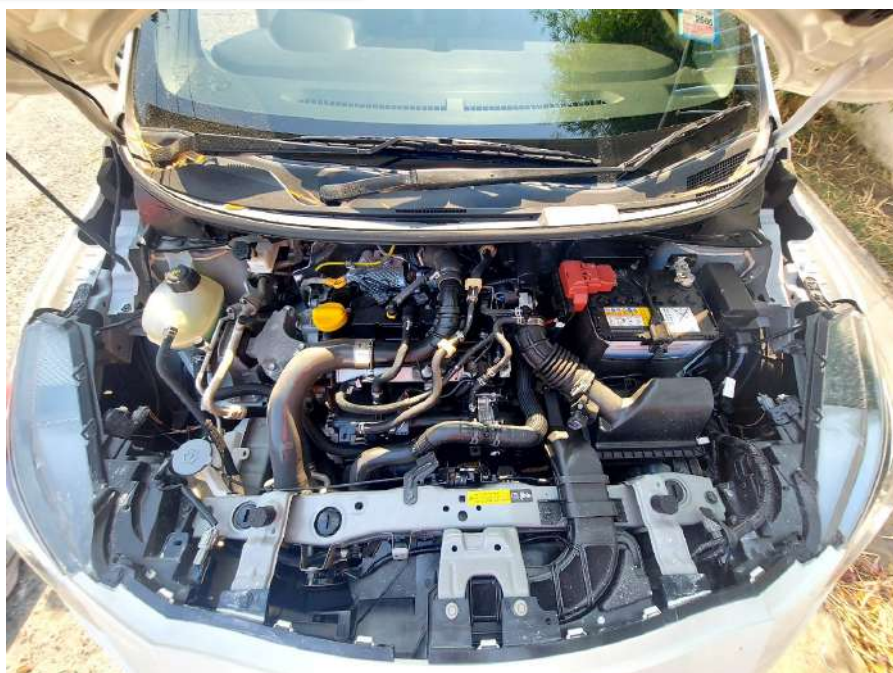
### ภาพห้องเครื่อง

4.1 เครื่องยนต์ไม่พบการรั่วซึม No any leak on engine

4.10 การรั่วไหลของน้ำมัน Fluid Leaks

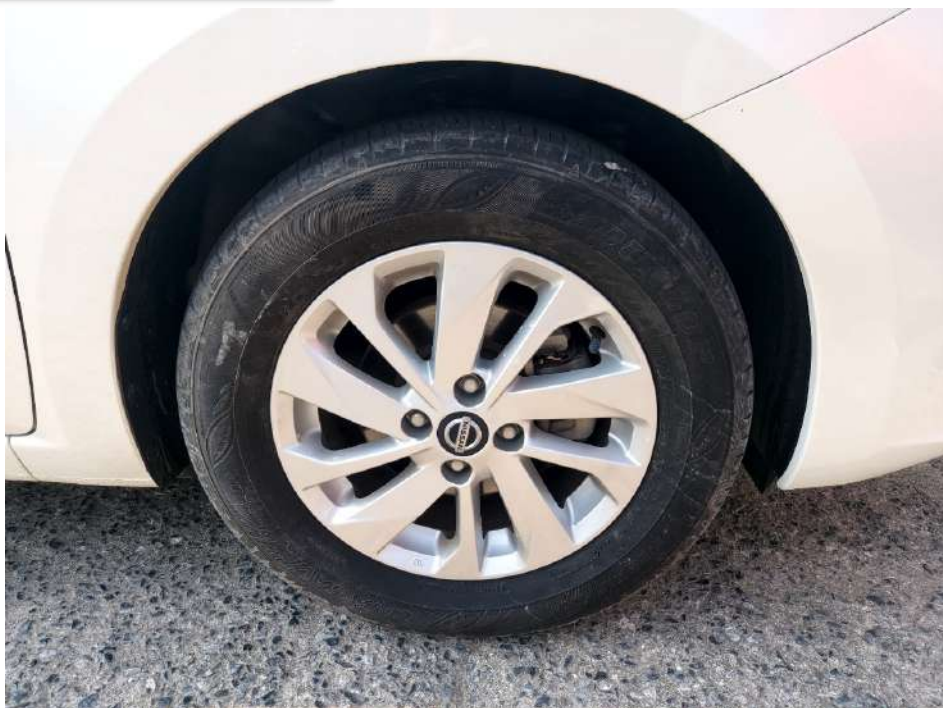
#### ขอบยาง ล้อ

ดี (Good)

03/21

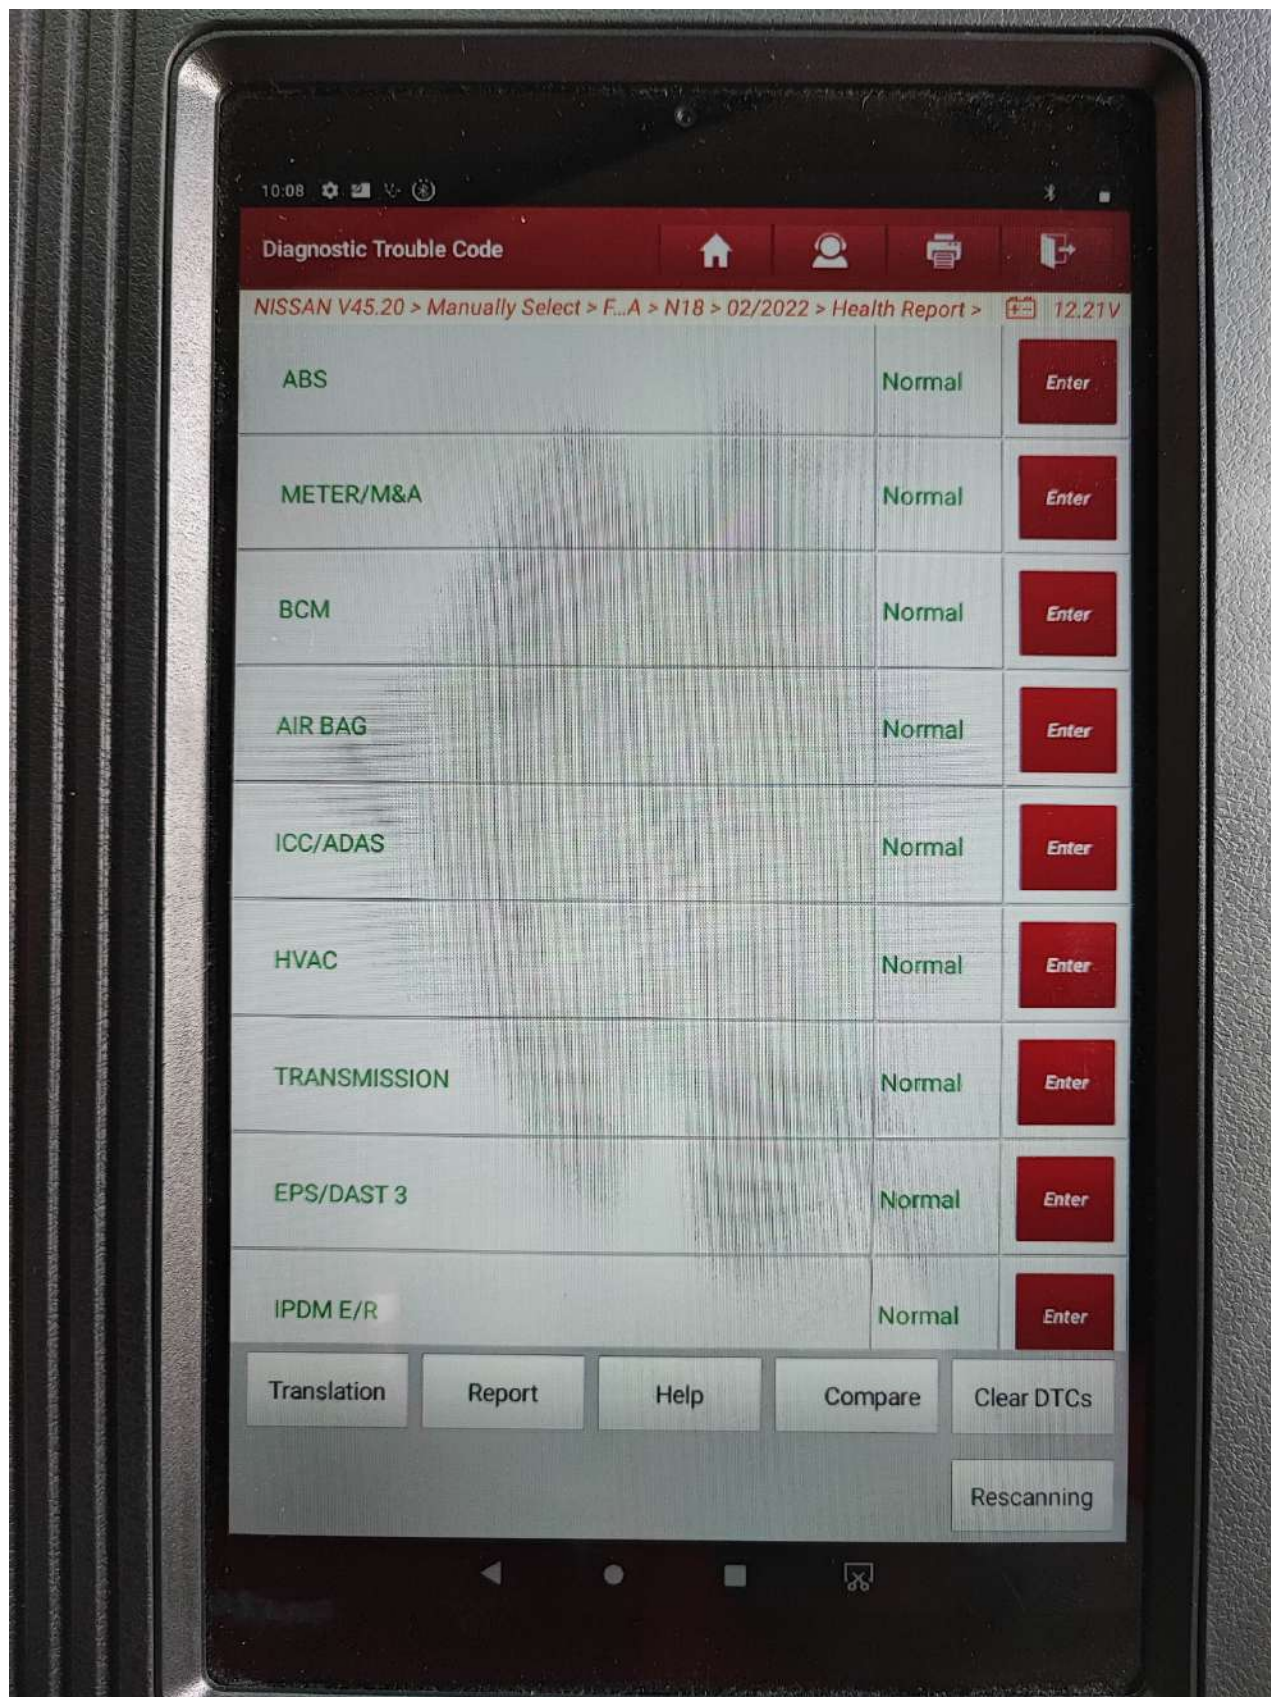
ภาพ OBD

ดี (Good)
