Vehicle Inspection Report

สรุปผลการตรวจสอบ (Inspection Summary)

ยี่ห้อ/รุ่น (Brand/Model): MITSUBISHI PAJERO SPORT	วันที่ตรวจสอบรถยนต์ (Date of Inspection): 09.08.61
หมายเลขตัวถัง (VIN): MMTGYKG40CD004115	เลขคำขอบริการ (Job No.): IO17/092-077
หมายเลขเครื่องยนต์ (Engine No.): 4D56UCDN8413	Vehicle Picture:  
ปีที่ผลิต (Build Date): 2012	
สีรถ (Color): น้ำตาล	
ระยะการใช้งาน (Mileage): 115,158 ก.ม.	
หมายเลขทะเบียน (No. Plate): พล 4863	
วันครบกำหนดชำระภาษี (Registration Expiry): 17 ส.ค 62	
ชื่อลูกค้า (Customer Name): 54 นิวัฒน์	
ที่อยู่ (Address): ถนนราชพฤกษ์	
โทรศัพท์ (Tel):	
สถานที่ตรวจสอบรถ (Inspection Place): 54 นิวัฒน์

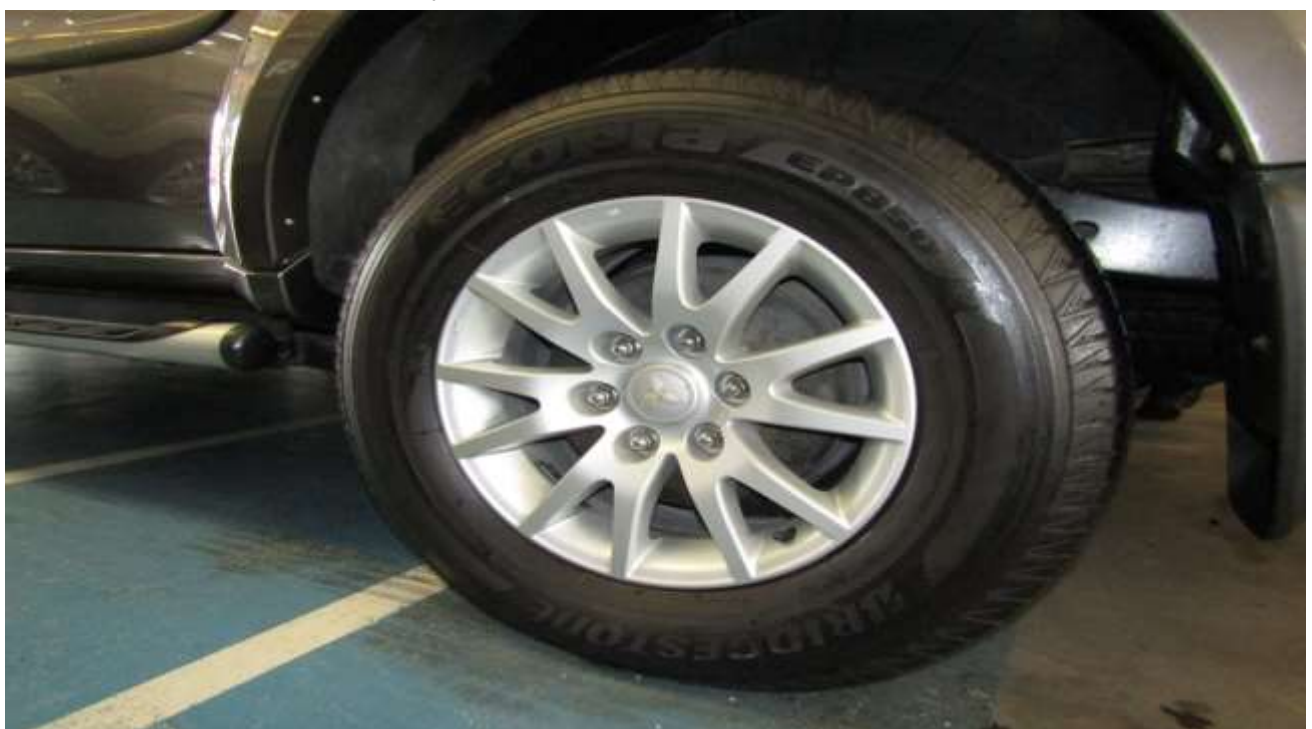
ภาพโดยรวมของยาง ล้อ และ เบรค - Tyres, Wheels & Brakes Visual Details:

จานดิสเบรค(หน้า/หลัง) Brake Discs (Front/Rear)	ควรเจียจานเบรคครั้งต่อไปที่เปลี่ยนผ้าเบรค
