Vehicle Inspection Report

ยี่ห้อ/รุ่น (Brand/Model): SUZUKI ERTIGA GX 1.4 L AT	วันที่ตรวจสอบรถยนต์ (Date of Inspection): 8-06-61
หมายเลขตัวถัง (VIN): MHYKZE81S00201603	เลขค้ำขอบริการ (Job No.): I018/085-003
หมายเลขเครื่องยนต์ (Engine No.): K14BT1076754	Vehicle Picture:  
ปีที่ผลิต (Build Date): 2013	
สีรถ (Color): ดำ	
ระยะทางการใช้งาน (Mileage): 94,882 ก.ม.	
หมายเลขทะเบียน (No. Plate): 7กท 7126	
วันครบกำหนดชำระภาษี (Registration Expiry): 3 ม.ค. 62	
ชื่อลูกค้า Customer Name: คุณ ราชัน	
ที่อยู่ (Address): ลาดพร้าว	
โทรศัพท์ (Tel):	
สถานที่ตรวจสอบรถ (Inspection Place): REGENT HOME CAR

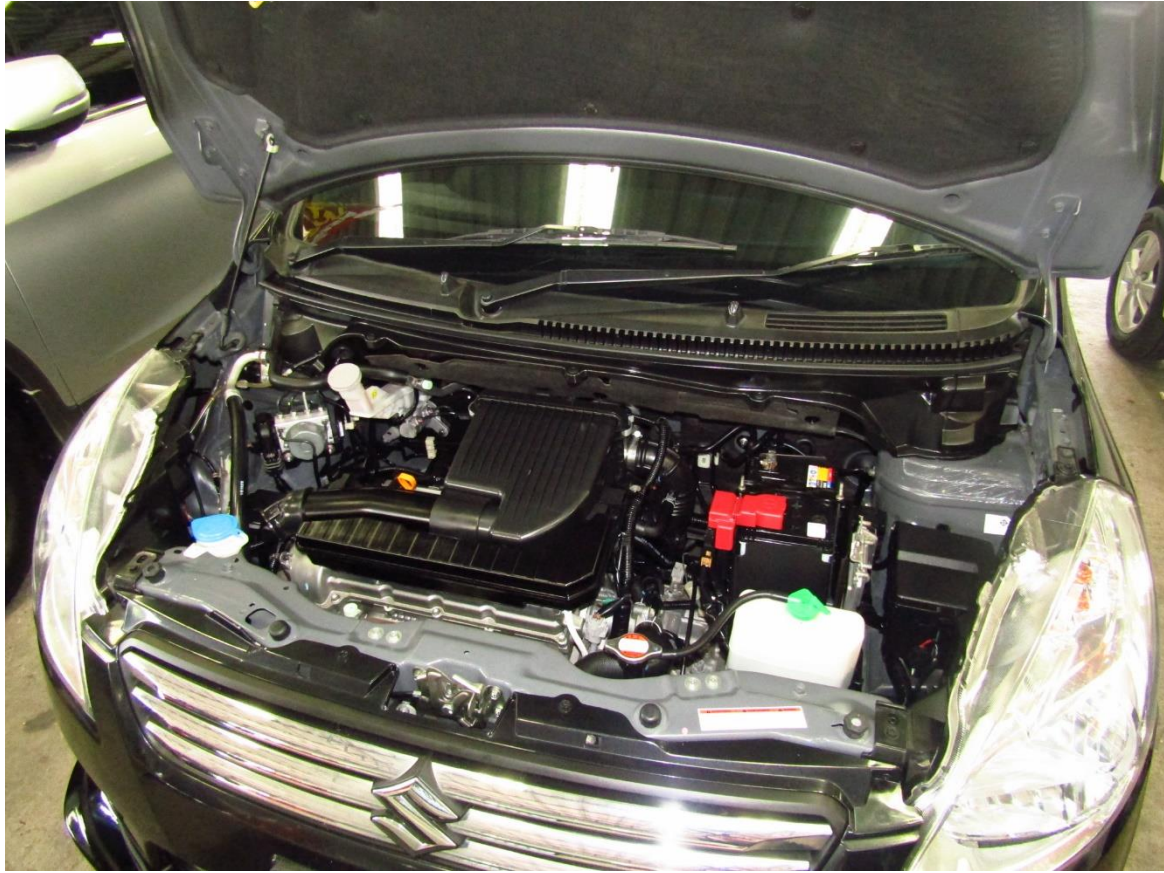
ภาพห้องเครื่อง - Engine Bay Visual Details:

Battery Test																																							
Voltage	12.07 V																																						
Rating	270 CCA																																						
Current	97 CCA																																						
Internal resistance	27.94 mΩ																																						
State of Charge	27 %																																						
State of Health	20 %																																						
Status	Replace																																						
Test Date	08.06.61																																						
Charging System Test at 2000 rpm																																							
Voltage	14.29 V																																						
Status	Normal																																						
Start System Test																																							
Start Voltage	7.63 V																																						
Status	Too low																																						
Max. Load Test at 2000 rpm

Max. Load Voltage	14.00 V																																						
Status	Normal

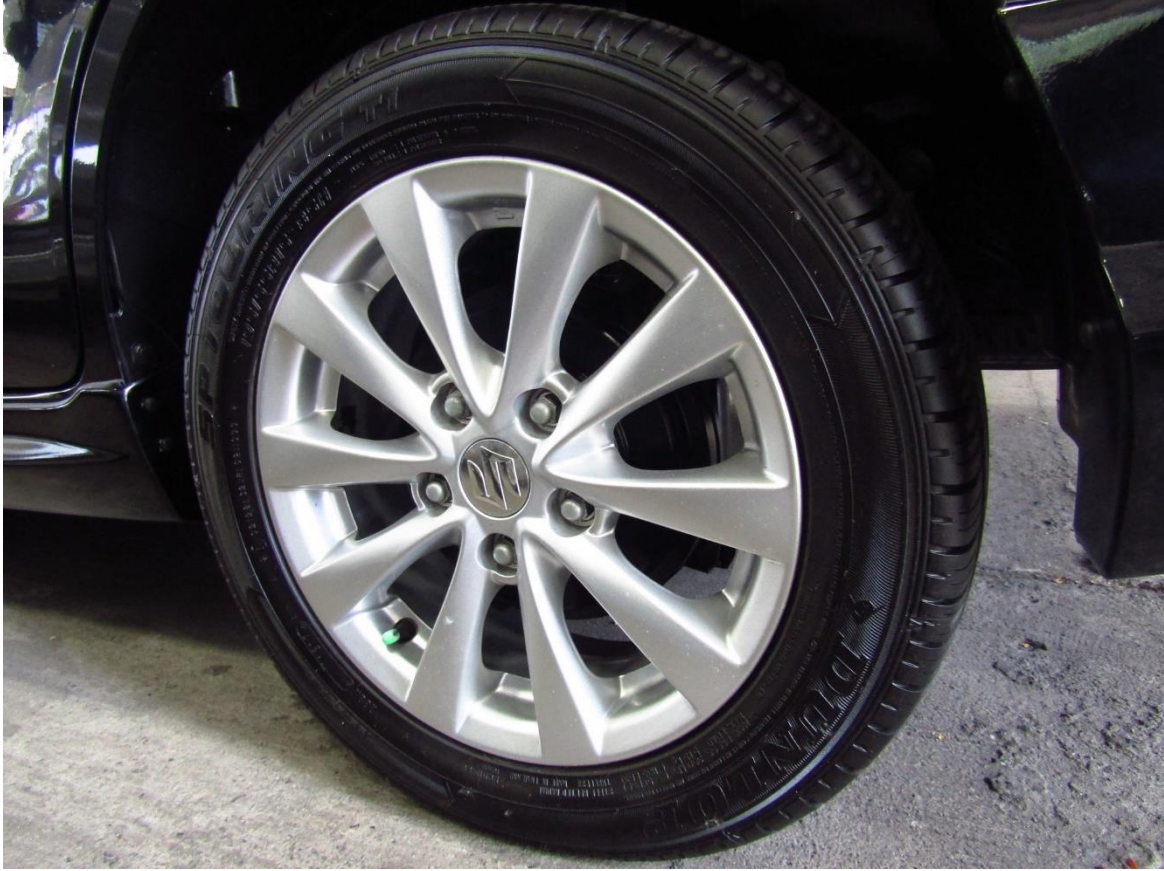
ภาพโดยรวมของยาง ล้อ และ เบรค - Tyres, Wheels & Brakes Visual Details:

คาลิเปอร์เบรค และท่อน้ำมัน Brake Hose Callipers & Pipes	สภาพปกติไม่พบการรั่วซึม
 	ผ้าดิสเบรค (หน้า/หลัง) Brake Pads (Front/Rear)	สภาพตามอายุการใช้งาน
 	จานดิสเบรค Brake Discs (Front/Rear)	ควรเจียจานเบรคครั้งต่อไปที่เปลี่ยนผ้าเบรค
 	ดรัมเบรคล้อหลัง Brakes and Drums any No Leakage	สภาพตามอายุการใช้งาน
 	การทำงานของเบรคมือ Park Brake function	ระยะเวลาทำงานปกติ
 	คำแนะนำอื่นๆ Other	N/A
