Vehicle Inspection Report

สรุปผลการตรวจสอบ (Inspection Summary)

ยี่ห้อ/รุ่น (Brand/Model): NISSAN MARCH 1.2 AT	วันที่ตรวจสอบรถยนต์(Date of Inspection): 08/12/63
หมายเลขตัวถัง (VIN): MNTFBUK13Z0111811	เลขคำขอบริการ (Job No.): I020/0146-57
หมายเลขเครื่องยนต์ (Engine No.): HR12569084B	<p>Vehicle Picture:</p>  
ปีที่ผลิต (Build Date): 2018	
สีรถ (Color): แดง	
ระยะการใช้งาน(Mileage): 67,605 กม.	
หมายเลขทะเบียน (No. Plate): กต 1046 ชัยภูมิ	
วันครบกำหนดชำระภาษี (Registration Expiry): 5 มิ.ย. 63	
ชื่อลูกค้า(Customer Name) : @1บุญชร (ศูนย์รวมรถบ้านรามอินทราซอย5)ตลาดรถกลางคืน	
ที่อยู่(Address): รามอินทรา ซอย 5 แยก 9	
โทรศัพท์ (Tel): 081-344-4422	
สถานที่ตรวจสอบรถ (Inspection Place):@1บุญชร (ศูนย์รวมรถบ้านรามอินทราซอย5)ตลาดรถกลางคืน

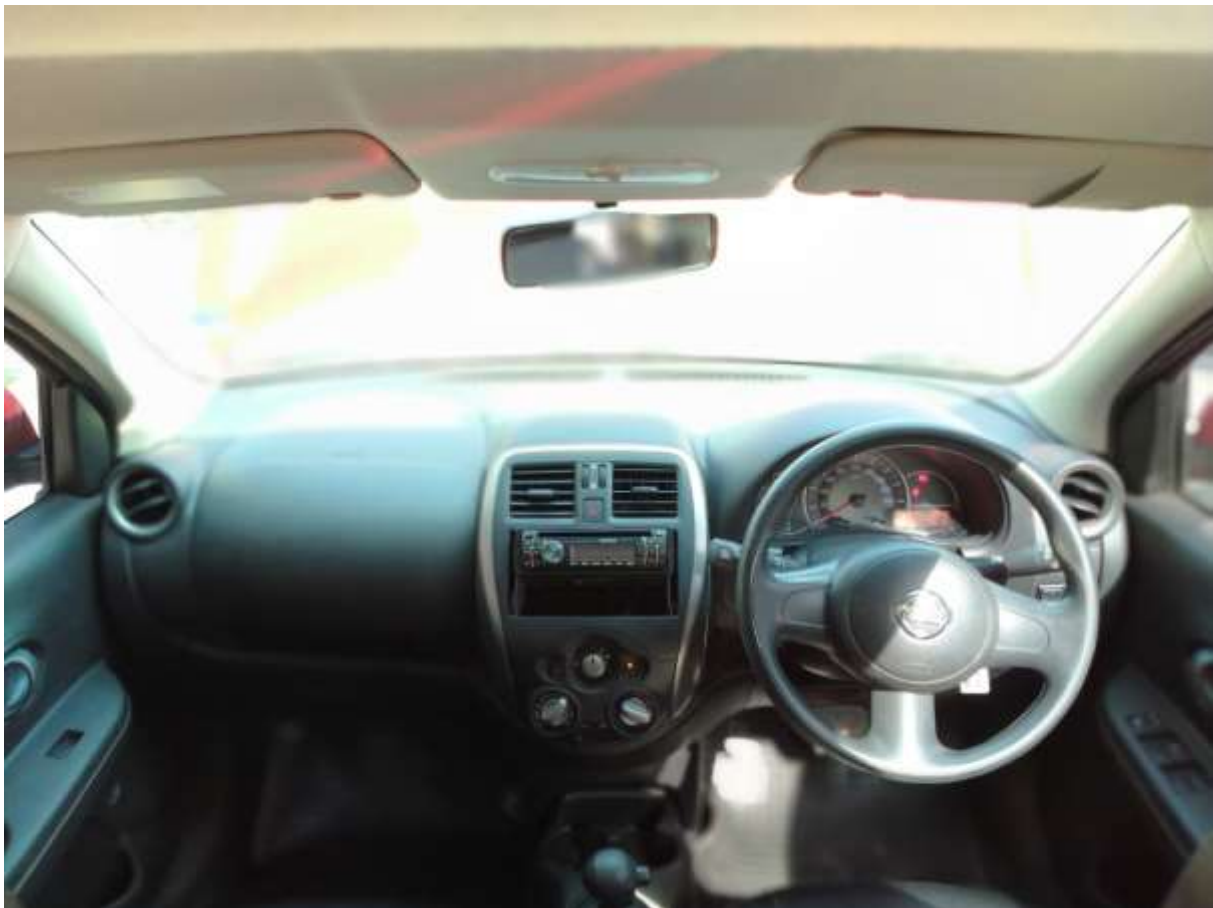
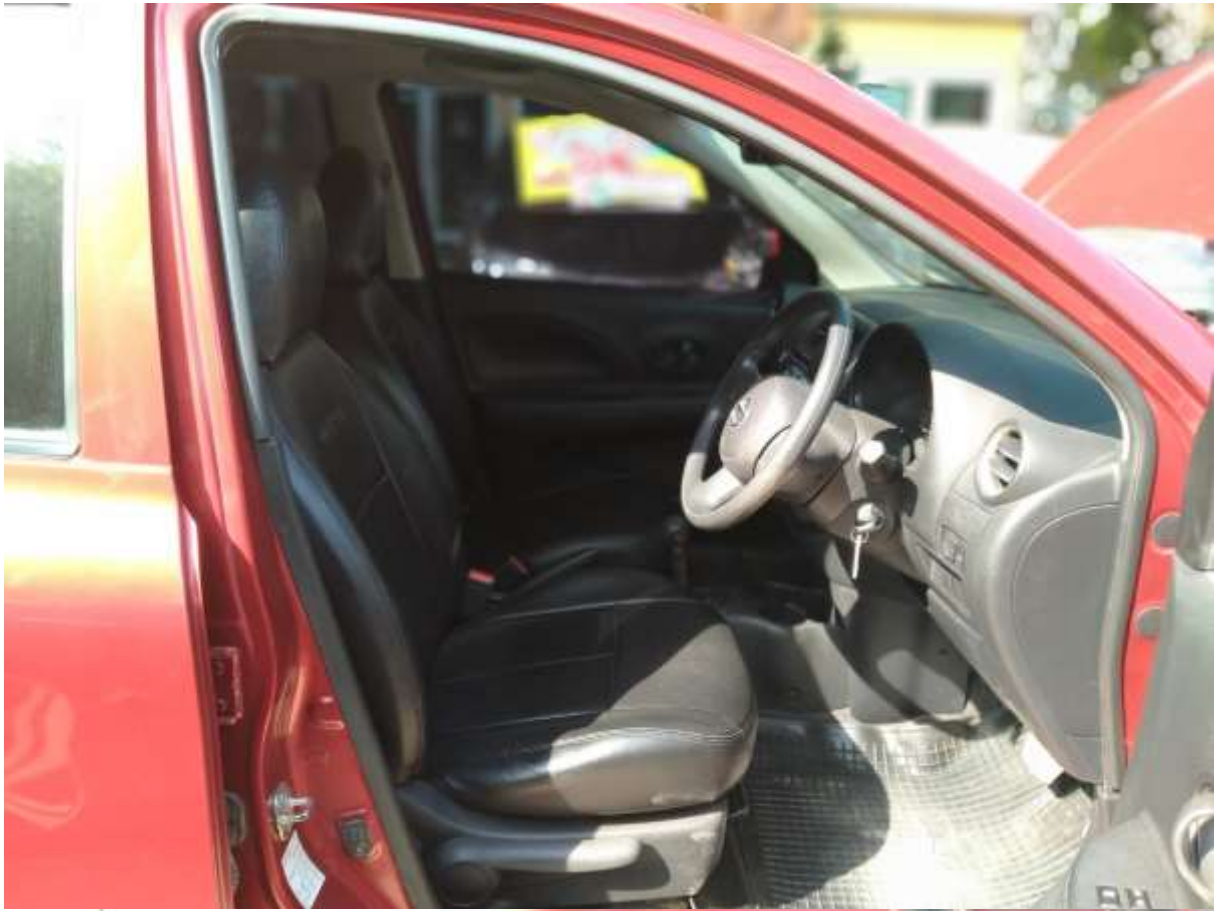
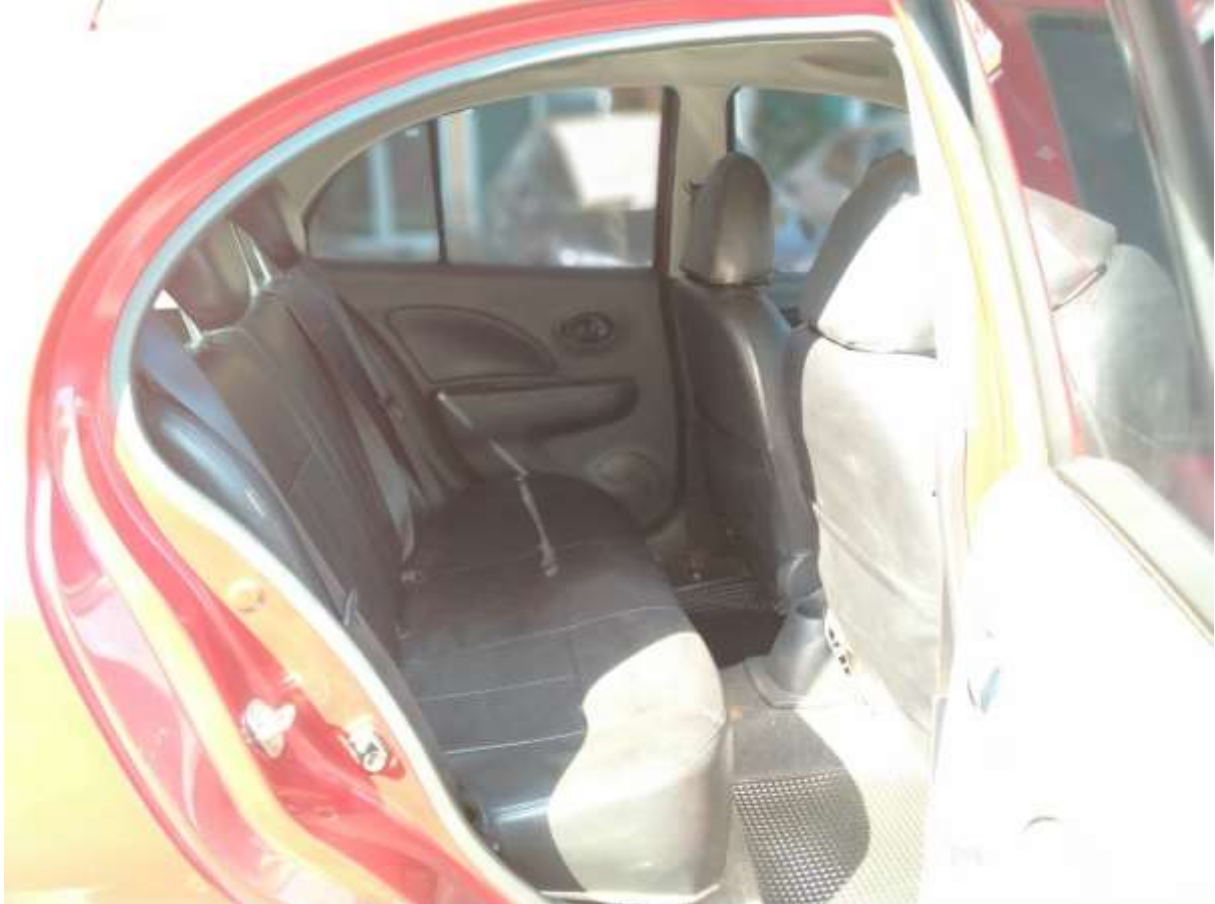
ภาพภายในด้านหน้า หลัง และ จุดบกพร่อง - Interior Visual Details (Front, Rear and/or Defect):

ที่นั่ง สภาพ Seat Appearance	สภาพดีตามอายุการใช้งาน
	การทำงาน การปรับ และการล็อคเบาะ Seat Adjust functional	ทำงานได้ดี
	สภาพ รางได้เบาะ Seat slide adjust rail	สภาพดีตามอายุการใช้งาน
	เข็มขัดนิรภัย Seat Belts	สภาพดีตามอายุการใช้งาน

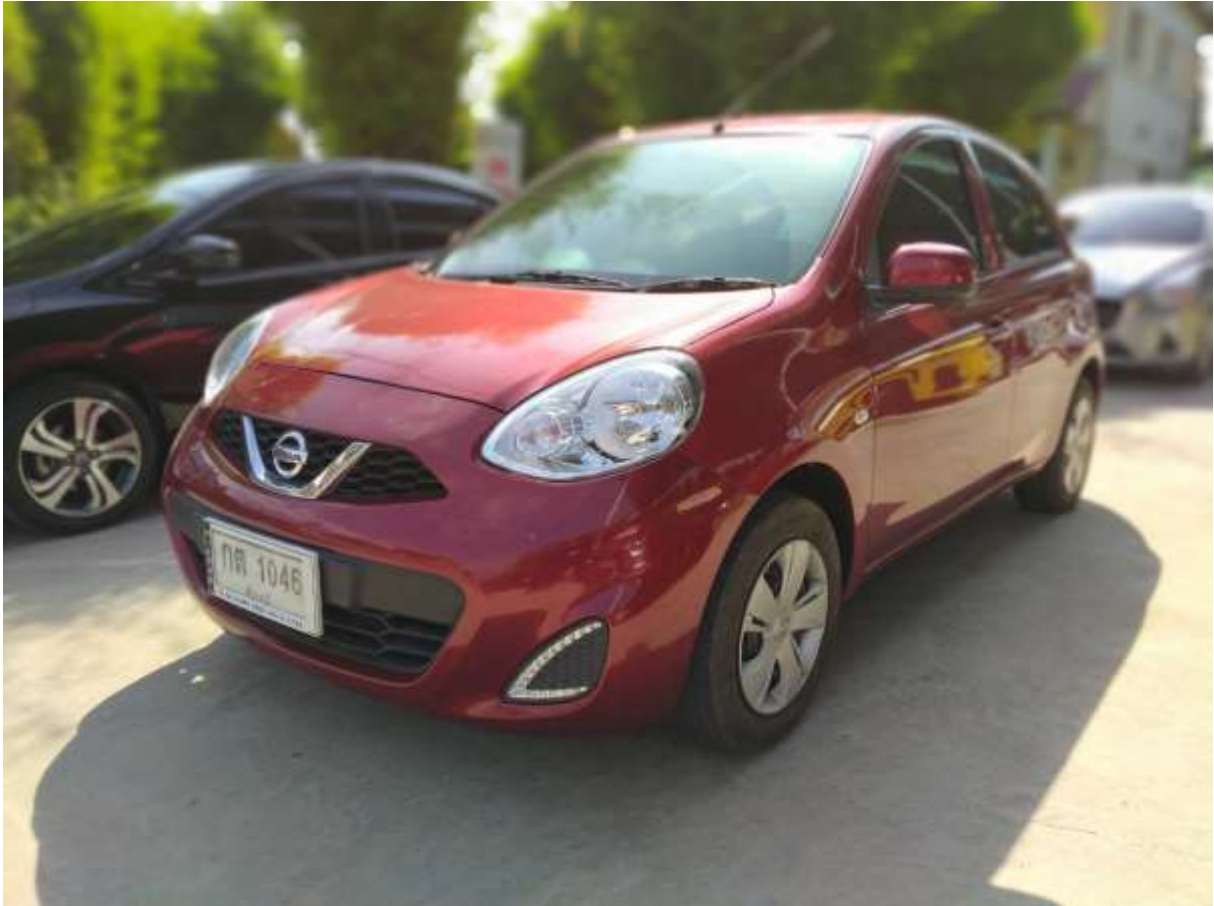
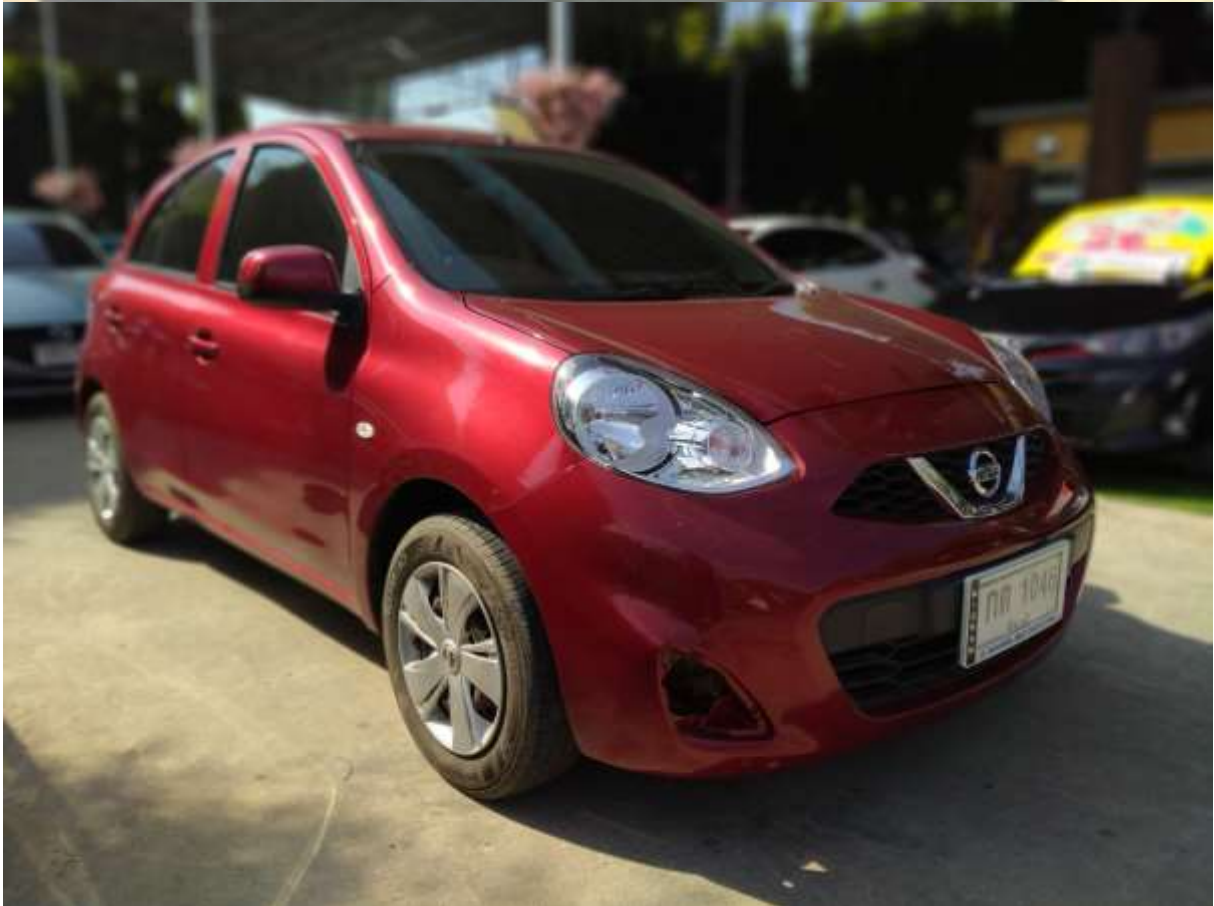
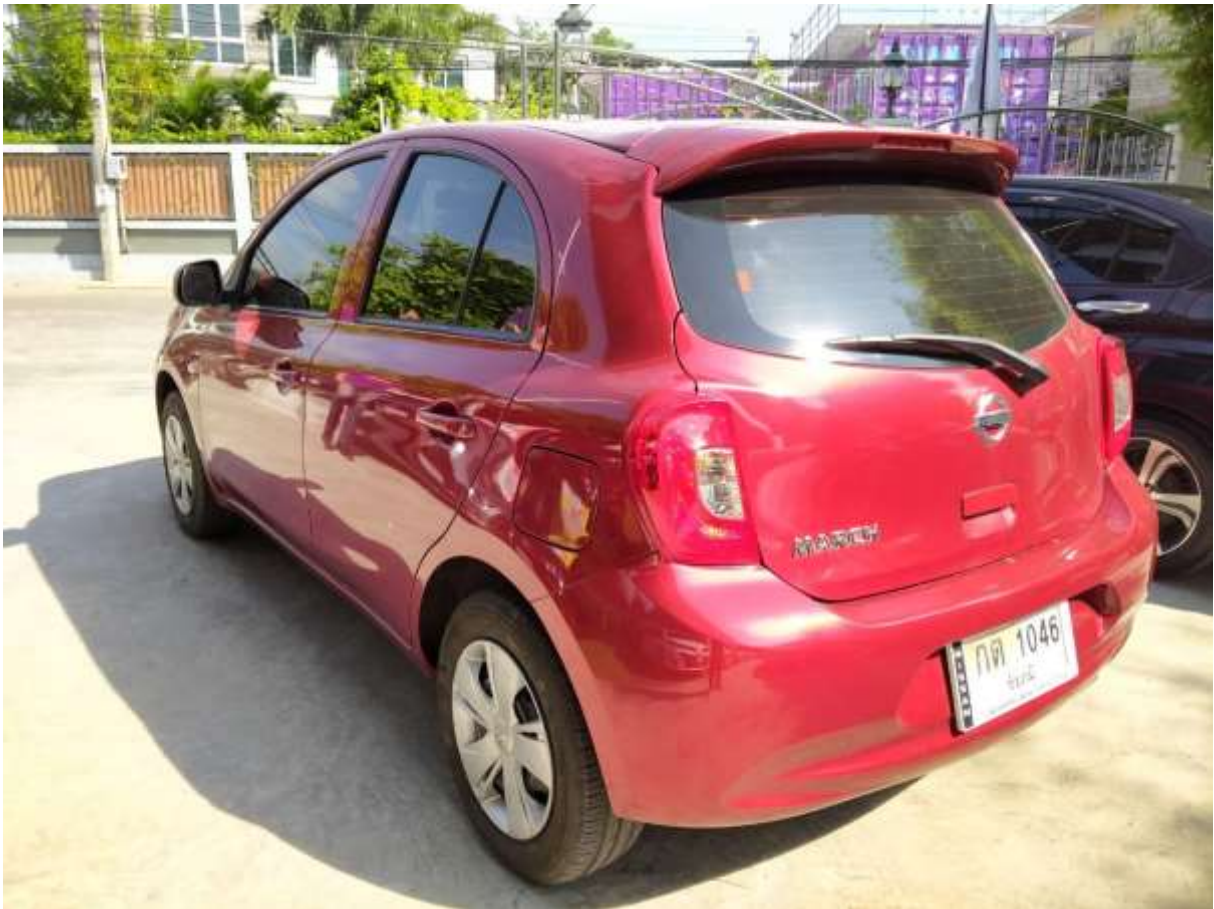
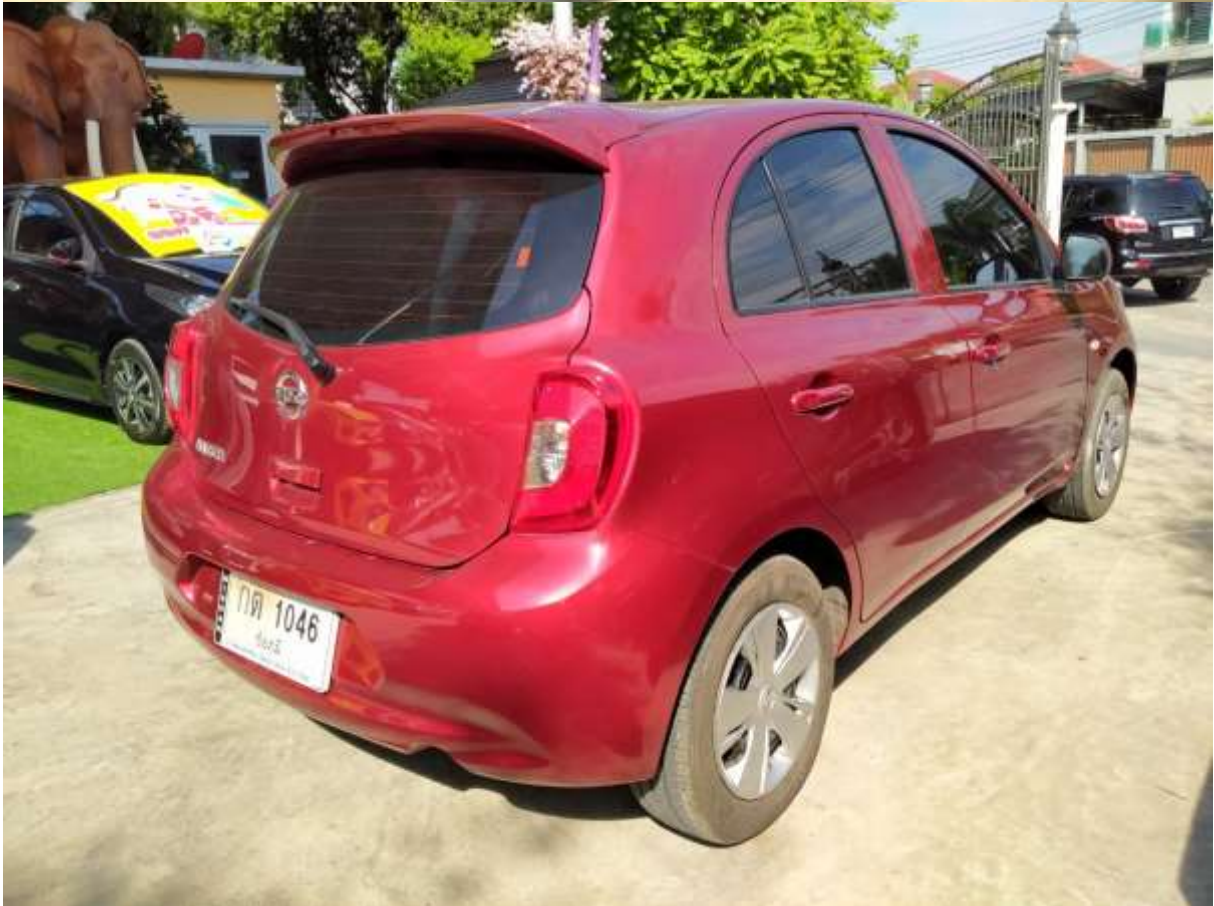
ภาพภายนอก - Exterior Visual Details:

กันชนหน้า Front Bumper	สภาพดี
	คาน รับกันชนหน้า (ขวา) Front Side Member (Right) Appearance	สภาพดี
	คาน รับกันชนหน้า (ซ้าย) Front Side Member (Left) Appearance	สภาพดี
	ฝากระโปรงหน้ารถ Bonnet	สภาพดี
	กระจกบังลมหน้า Windshield	สภาพดี
	หลังคา Roof	สภาพดี
	สภาพ และการทำงาน หลังคาชั้นรูป หลังคาเปิดประทุน Sunroof/Convertible functional and appearance	N/A
	ประตูหน้าขวา Front Right Door	สภาพดี
	ประตูหลังขวา Rear Right Door	สภาพดี
	ประตูเลื่อนด้านขวา Sliding Right Door	N/A
	บันไดขายน้าด้านขวา Right Rocker Panel	สภาพดี
	ประตูหน้าซ้าย Front Left Door	สภาพดี
	ประตูหลังซ้าย Rear Left Door	สภาพดี
	ประตูเลื่อนด้านซ้าย Sliding Left Door	N/A

บันไดซ้ายน้ำด้านซ้าย Left Rocker Panel	สภาพดี
	ประตูท้าย,ฝากระโปรงท้าย Rear Tail Gate	สภาพดี
	กระจกบังลมหลัง Rear Screen	สภาพดี
	กันชนหลัง Rear Bumper	สภาพดี
	คาน รับกันชนหลัง (ขวา) Rear Side Member (Right) Appearance	สภาพดี
	คาน รับกันชนหลัง (ซ้าย) Rear Side Member (Right) Appearance	สภาพดี
	เสาโครงสร้าง A ขวา Right A-Pillar	สภาพดี
	เสาโครงสร้าง B ขวา Right B-Pillar	สภาพดี
	เสาโครงสร้าง C ขวา Right C-Pillar	สภาพดี
	เสาโครงสร้าง D ขวา Right D-Pillar	N/A
	เสาโครงสร้าง A ซ้าย Left A-Pillar	สภาพดี
	เสาโครงสร้าง B ซ้าย Left B-Pillar	สภาพดี
	เสาโครงสร้าง C ซ้าย Left C-Pillar	สภาพดี
	เสาโครงสร้าง D ซ้าย Left D-Pillar	N/A
	ระบบบังคับเลี้ยว Steering Components	สภาพดีตามอายุการใช้งาน
