# Vehicle Inspection Report

ยี่ห้อ/รุ่น (Brand/Model): MAZDA CX-5 2.5 AT	วันที่ตรวจสอบรถยนต์ (Date of Inspection): 02-07-61
หมายเลขตัวถัง (VIN): PP1KEA232DM000038	เลขคำขอบริการ (Job No.): I018/089-002
หมายเลขเครื่องยนต์ (Engine No.): PY30268691	Vehicle Picture:  
ปีที่ผลิต (Build Date): 2013	
สีรถ (Color): เทา	
ระยะทางการใช้งาน (Mileage): 116,662 ก.ม.	
หมายเลขทะเบียน (No. Plate): 3กค 8225	
วันครบกำหนดชำระภาษี (Registration Expiry): 14 มี.ค.62	
ชื่อลูกค้า Customer Name: BIG CAR	
ที่อยู่ (Address): กาญจนภิเษก	
โทรศัพท์ (Tel):	
สถานที่ตรวจสอบรถ (Inspection Place): BIG CAR

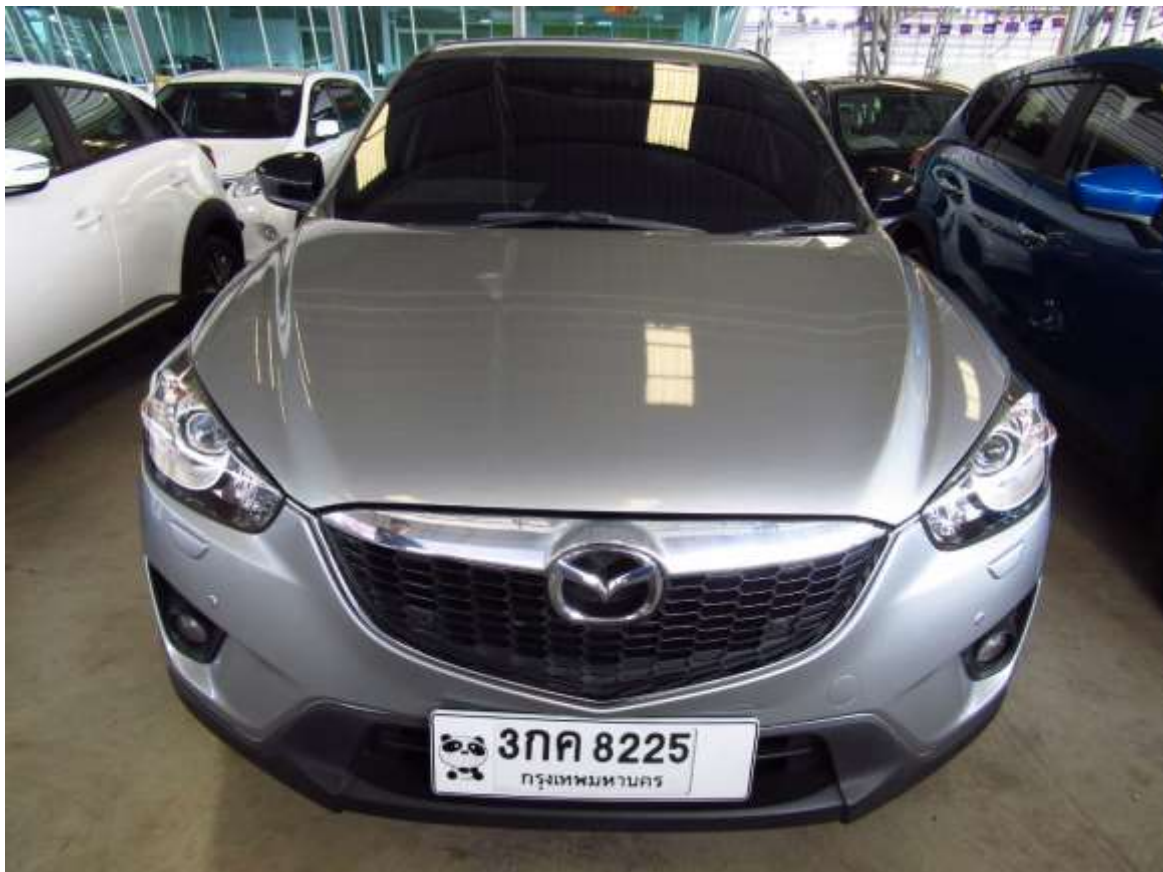
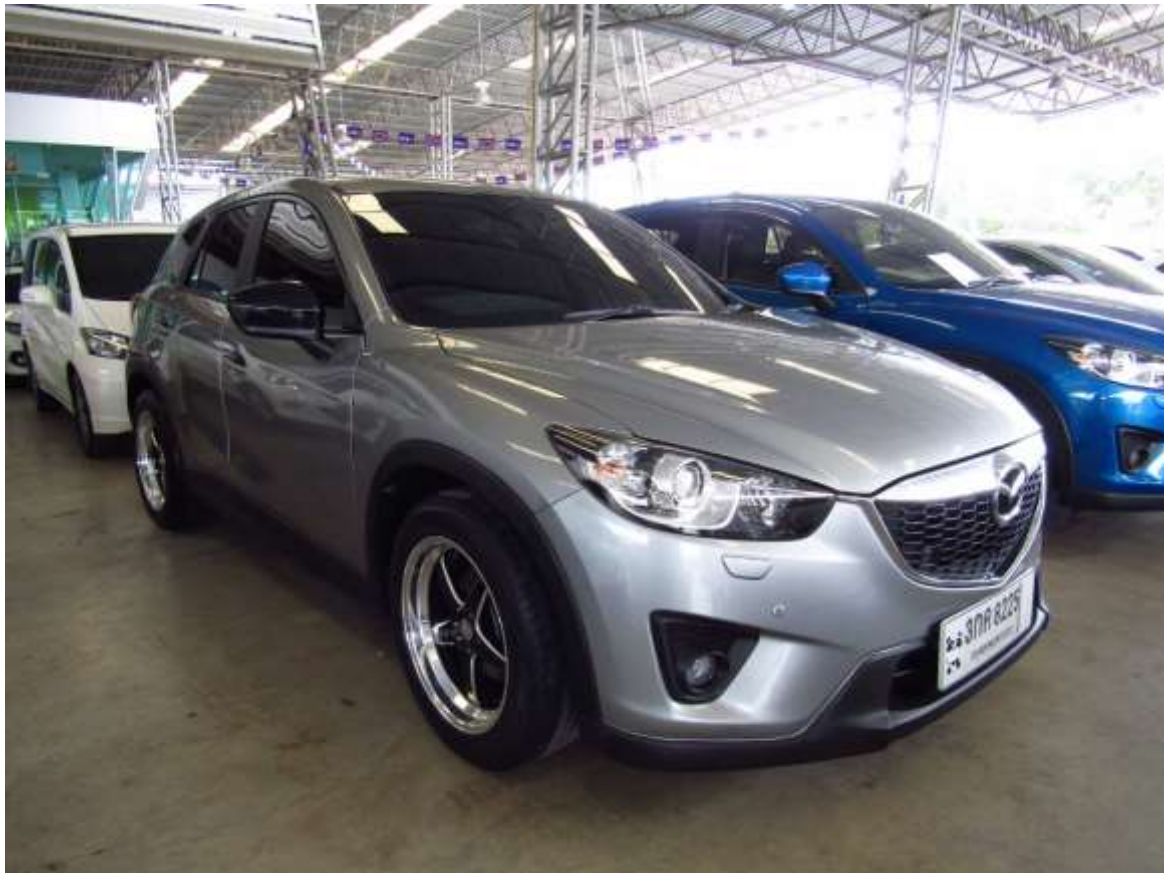
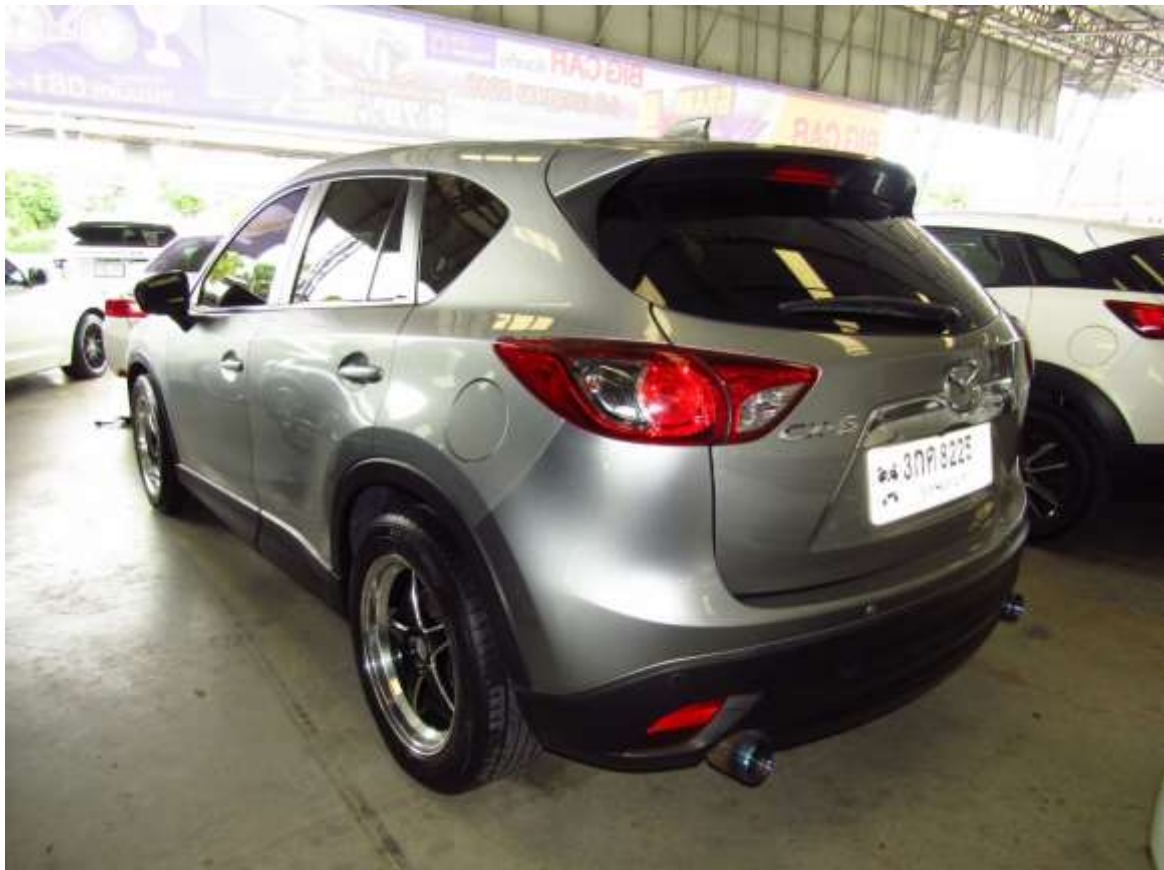
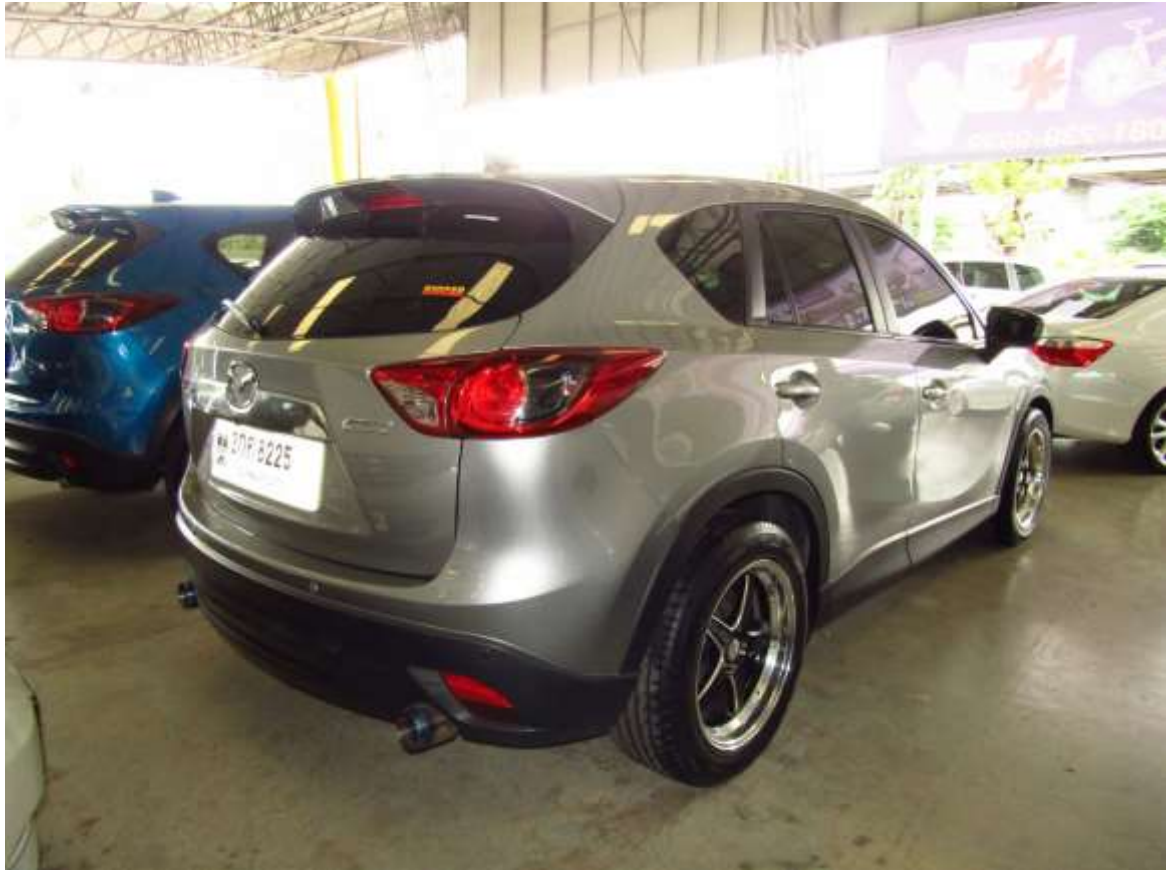
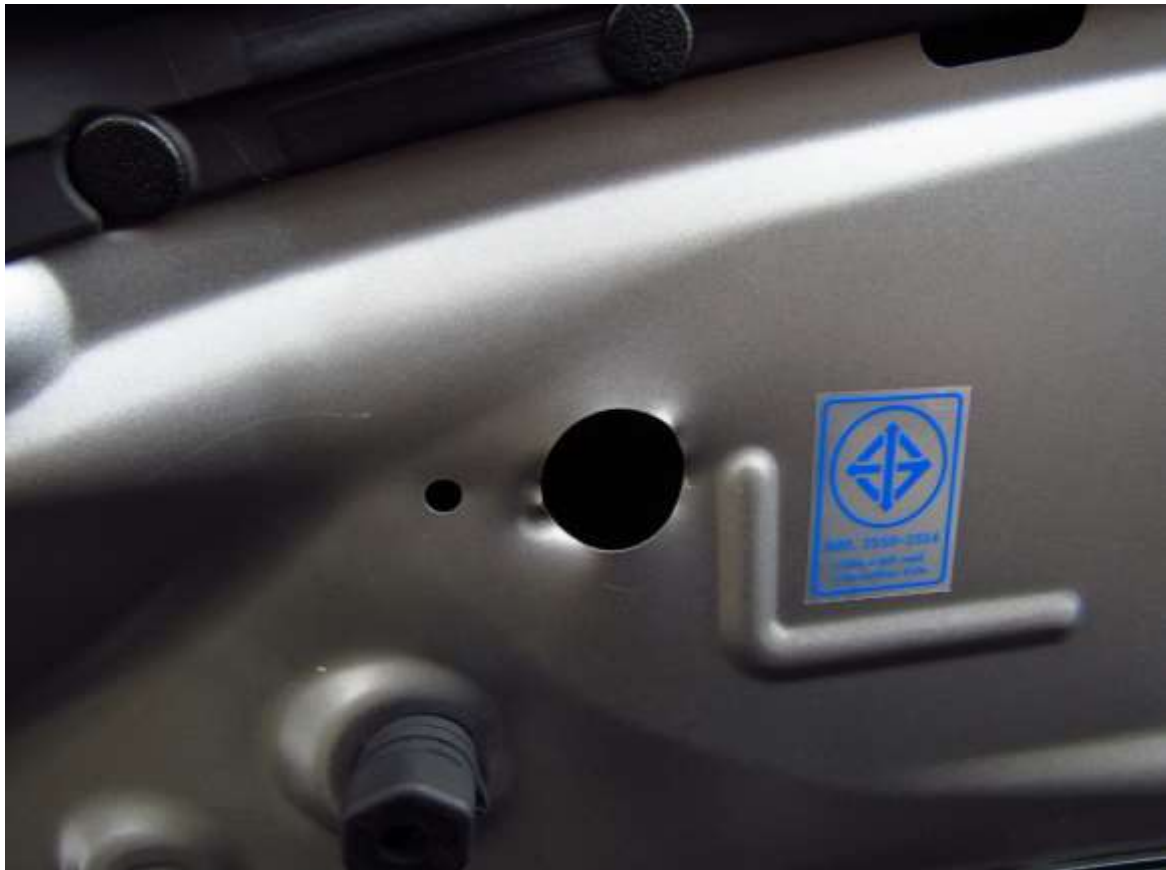
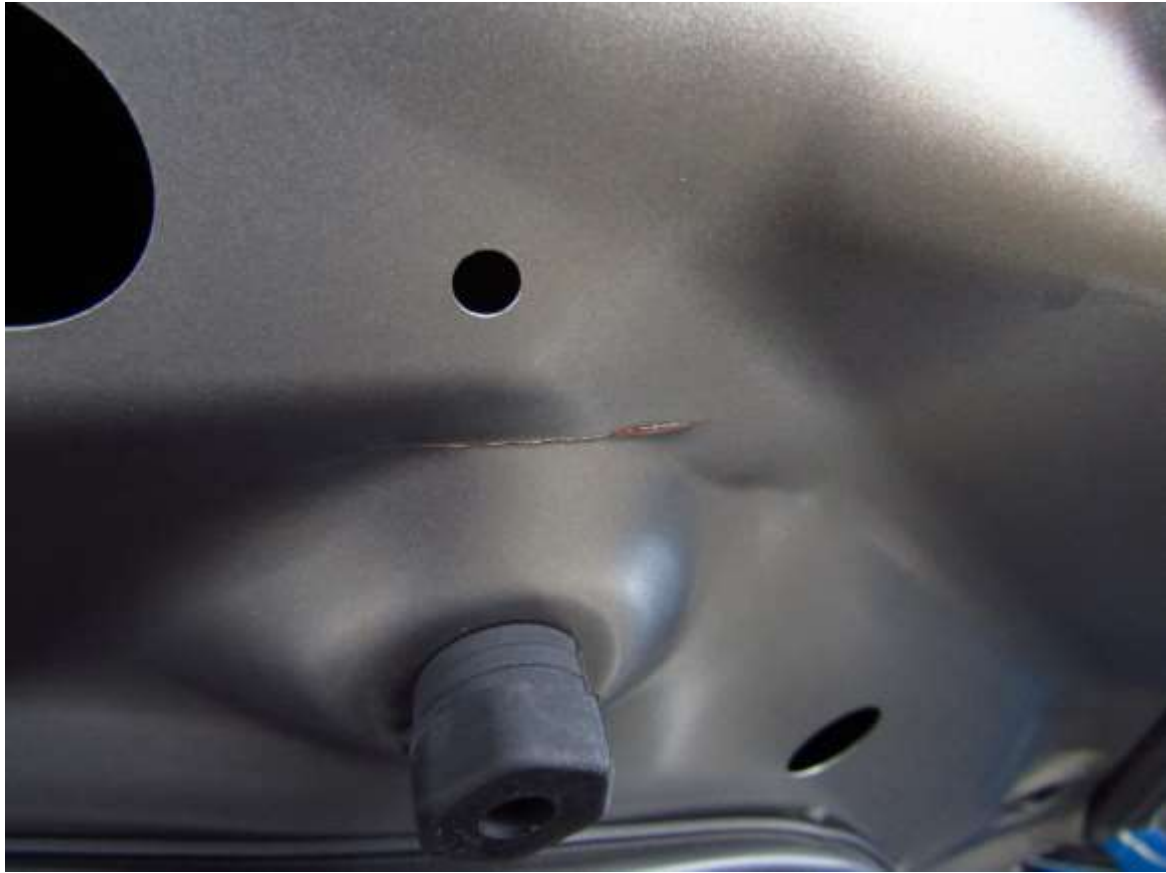
### ภาพภายนอก - Exterior Visual Details:

ฝากระโปรงหน้ารถ Bonnet	ด้านในผิดปกติ

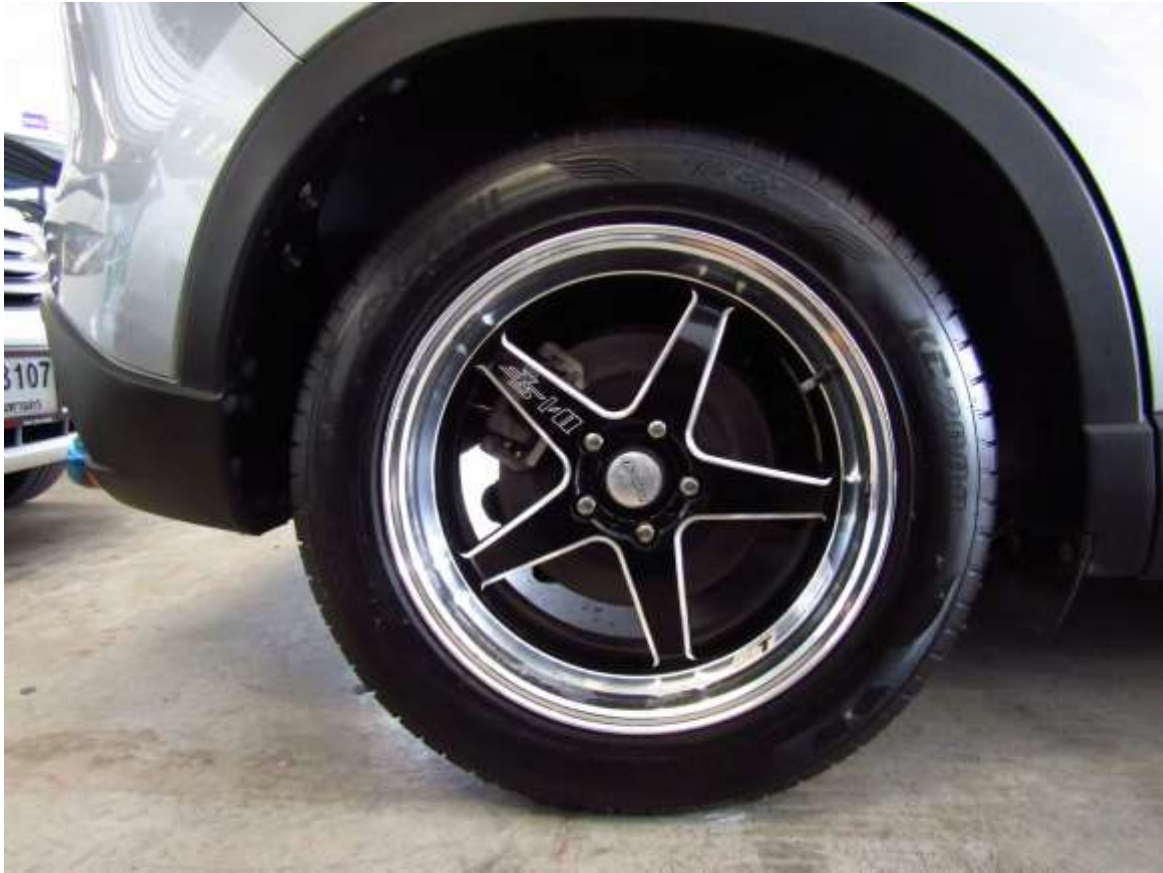
ภาพโดยรวมของยาง ล้อ และ เบรค - Tyres, Wheels & Brakes Visual Details:

จานดิสเบรค Brake Discs (Front/Rear)	ควรเจียจานเบรคครั้งต่อไปที่เปลี่ยนผ้าเบรค

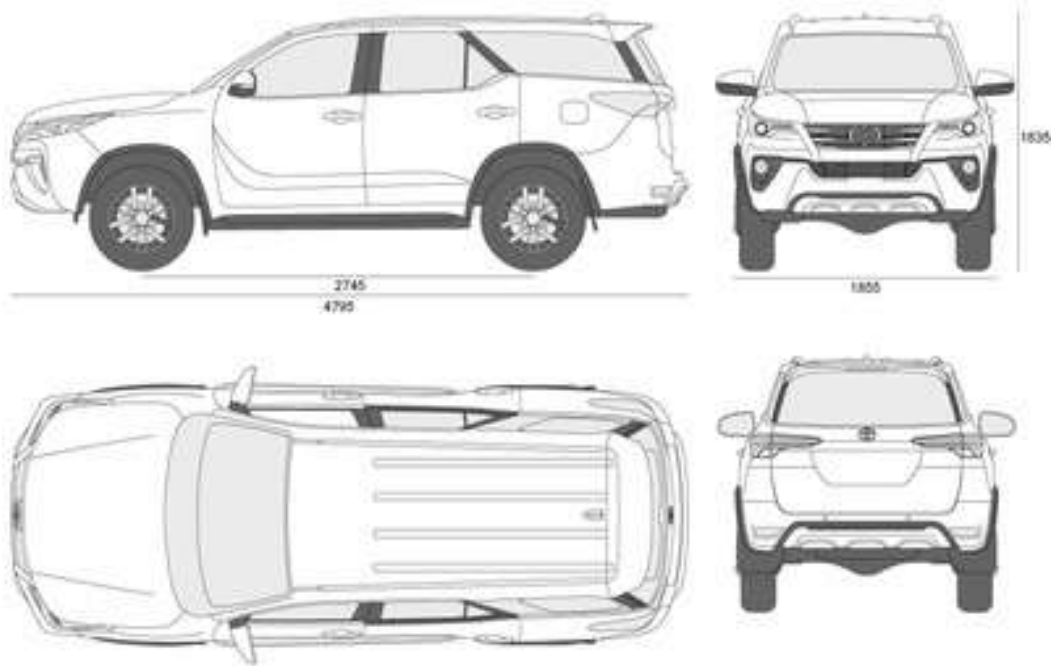
ความหนาสีรถ SUV, MPV - Paint Thickness on SUV, MPV vehicle:

ชิ้นส่วนยานยนต์ (Car Part)	ความหนาสี Paint Thickness (µm)			
	P1	P2	P3	Average
Front Wing (RH)	101	86	98	95
Front Wing (LH)	138	131	127	132
Front Door (RH)	88	74	89	84
Front Door (LH)	138	105	135	126
Rear Door (RH)	89	79	102	90
Rear Door (LH)	80	78	81	80

ชิ้นส่วนยานยนต์ (Car Part)	ความหนาสี Paint Thickness (µm)			
	P1	P2	P3	Average
Rear Wing (RH)	99	83	81	88
Rear Wing (LH)	64	75	89	76
Front Bumper				
Rear Bumper				
Bonnet	98	320	112	177
Roof	61	75	65	67
Boot/Tail Gate	59	76	83	73
