Vehicle Inspection Report

สรุปผลการตรวจสอบ (Inspection Summary)

ยี่ห้อ/รุ่น (Brand/Model): TOYOTA CAMRY 2.0 G AT	วันที่ตรวจสอบรถยนต์ (Date of Inspection): 19-09-61
หมายเลขตัวถัง (VIN): MR053BK5104006568	เลขคำขอบริการ (Job No.): I018/172-002
หมายเลขเครื่องยนต์ (Engine No.): 1AZ-E256687	Vehicle Picture:  
ปีที่ผลิต (Build Date): 2012	
สีรถ (Color): ดำ	
ระยะการใช้งาน (Mileage): 142,844 กม	
หมายเลขทะเบียน (No. Plate): 1กบ 3316	
วันครบกำหนดชำระภาษี (Registration Expiry): 3 ม.ค.62	
ชื่อลูกค้า (Customer Name): เอส พี เซ็นเตอร์	
ที่อยู่ (Address):	
โทรศัพท์ (Tel):	
สถานที่ตรวจสอบรถ (Inspection Place): เอส พี เซ็นเตอร์

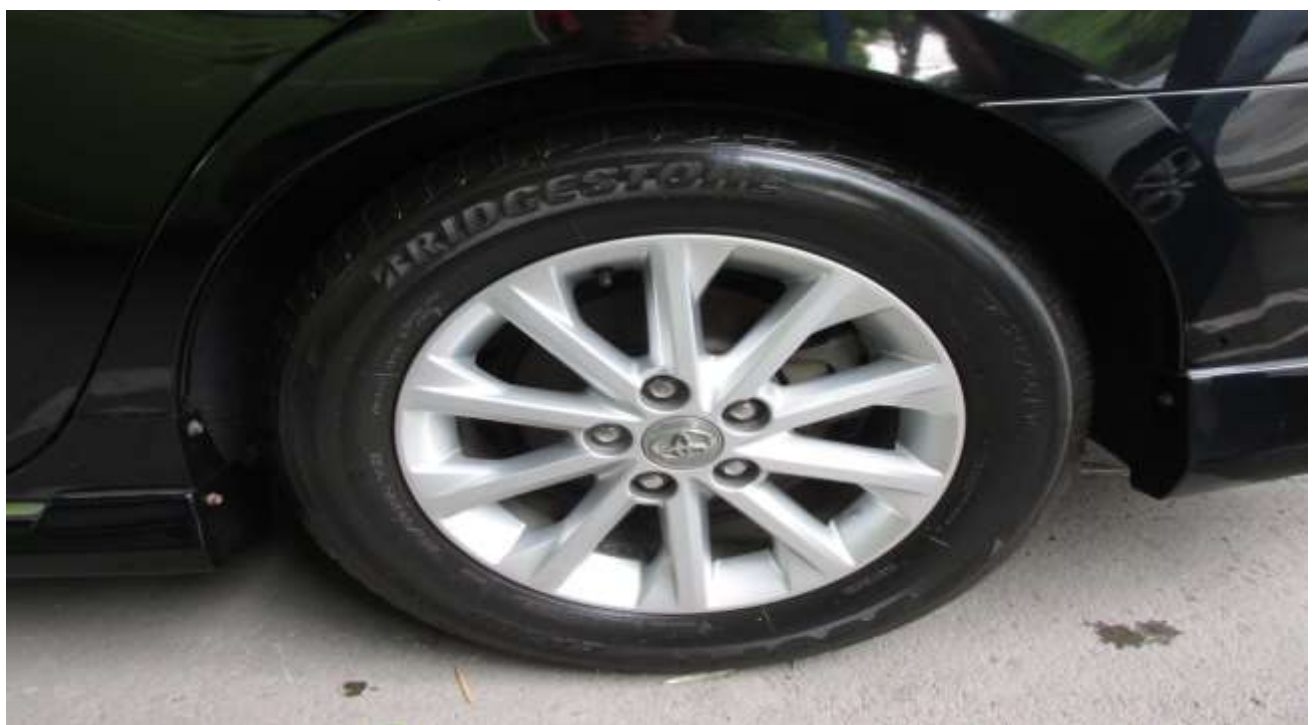
ภาพโดยรวมของยาง ล้อ และ เบรค - Tyres, Wheels & Brakes Visual Details:

สภาพยางรถยนต์, สัปดาห์/ปี ผลิต Tyres Appearance, Year	4115 สภาพตามอายุการใช้งาน
 	สภาพล้อ,ฝาครอบล้อ Wheel Rims Appearance	สภาพดีตามอายุการใช้งาน
 	ล้อ และยางอะไหล่ Spare Tyre & Rim	สภาพดีตามอายุการใช้งาน
 	คาลิปเปอร์เบรค และท่อน้ำมัน Brake Hose Callipers & Pipes	สภาพปกติไม่พบการรั่วซึม
 	ผ้าดิสเบรค (หน้า/หลัง) Brake Pads (Front/Rear)	สภาพดีตามอายุการใช้งาน
 	จานดิสเบรค(หน้า/หลัง) Brake Discs (Front/Rear)	ควรเจียจานเบรคครั้งต่อไปที่เปลี่ยนผ้าเบรค
 	ดรัมเบรคล้อหลัง Brakes and Drums any No Leakage	N/A
 	การทำงานของเบรคมือ Park Brake function	ระยะการทำงานปกติ
 	คำแนะนำอื่นๆ Other	N/A

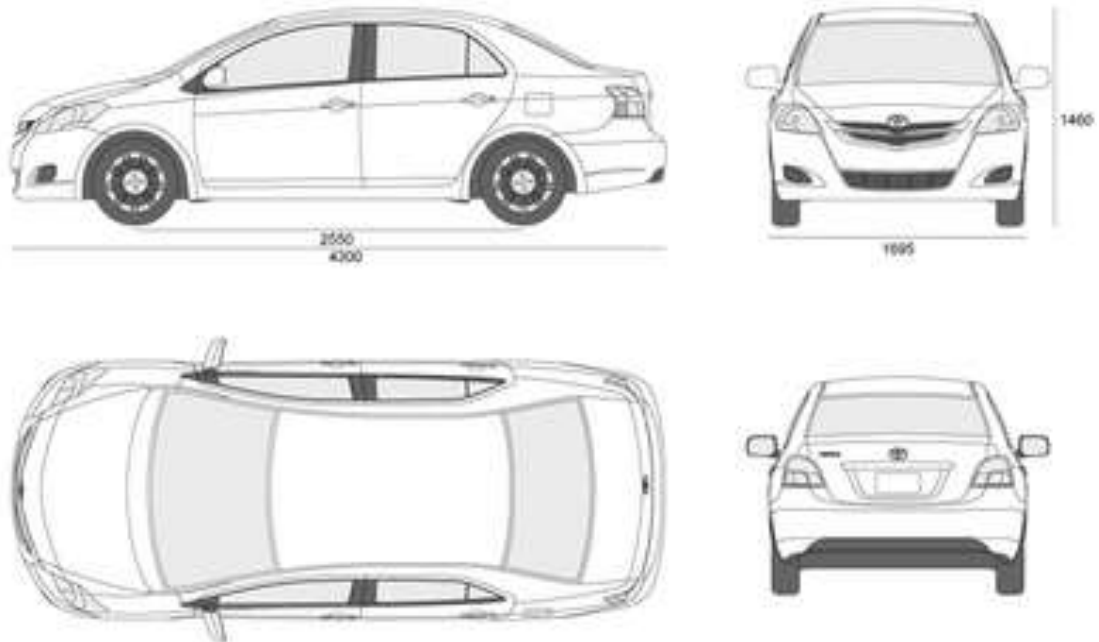
ความหนาสีรอบรถเก๋ง 3,4 และ 5 ประตู - Paint Thickness on 3,4 and 5 door car:

ชิ้นส่วนยานยนต์ (Car Part)	ความหนาสี Paint Thickness (µm)			
	P1	P2	P3	Average
Front Wing (RH)	304	382	290	325
Front Wing (LH)	290	293	298	294
Front Door (RH)	159	184	178	174
Front Door (LH)	226	228	218	224
Rear Door (RH)	342	297	329	323
Rear Door (LH)	257	190	193	213

ชิ้นส่วนยานยนต์ (Car Part)	ความหนาสี Paint Thickness (µm)			
	P1	P2	P3	Average
Rear Wing (RH)	393	341	387	374
Rear Wing (LH)	220	223	215	219
Front Bumper				
Rear Bumper				
Bonnet	197	194	202	198
Roof	83	90	91	88
Boot/Tail Gate	141	139	156	145
