INSPECTION
BY ONE2CARVehicle Inspection Report
สรุปผลการตรวจสภาพรถ (Inspection Summary)

I024/0064-21

Volvo XC90 2.4 D5 4WD

Mar 29, 2024

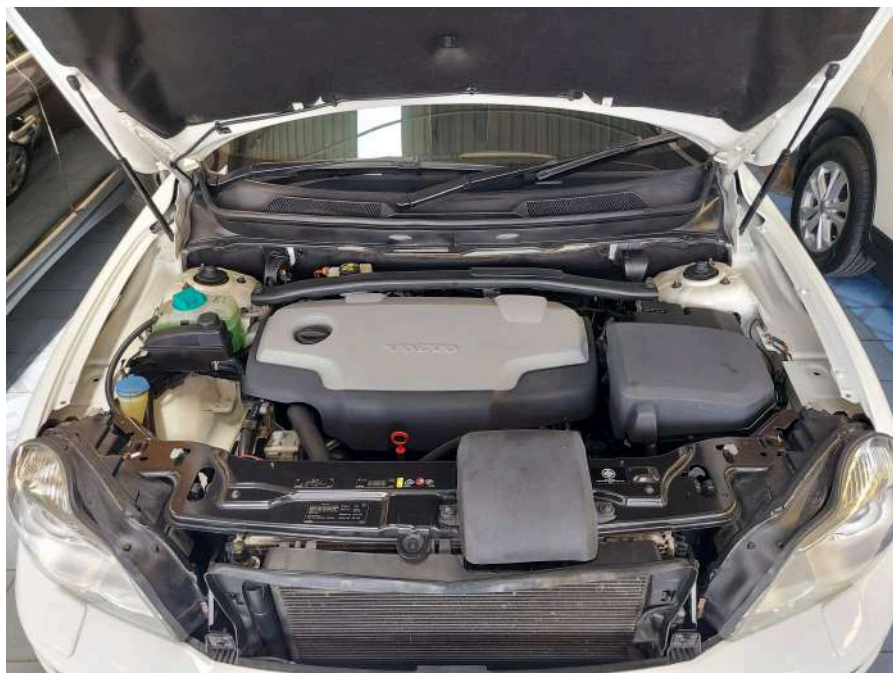
ภาพห้องเครื่อง

Voltage	12.8	V
Rating	600	CCA
Current	280	CCA
Internal resistance	9.96	mΩ
State of Charge	100	%
State of Health	21	%
Status	REPLACE

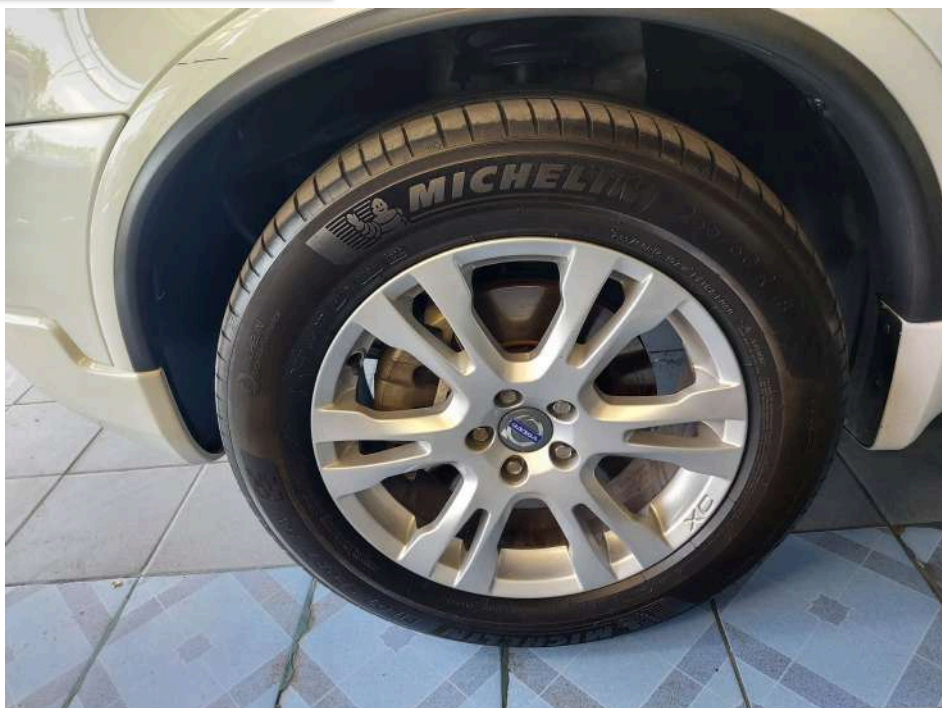
ขอบยาง ล้อ

12/22
