I024/0319-3

Lexus IS250 2.5

Jul 12, 2024

Vehicle Inspection Report สรุปผลการตรวจสภาพรถ (Inspection Summary)

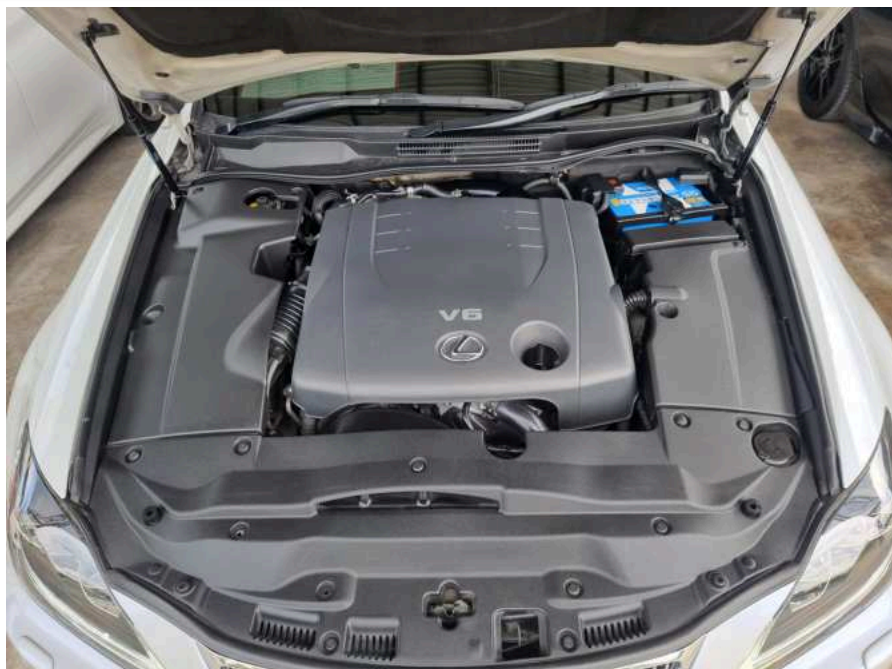
ภาพห้องเครื่อง

Voltage	12.26	V
Rating	700	CCA
Current	396	CCA
Internal resistance	6.84	mΩ
State of Charge	46	%
State of Health	34	%
Status	REPLACE

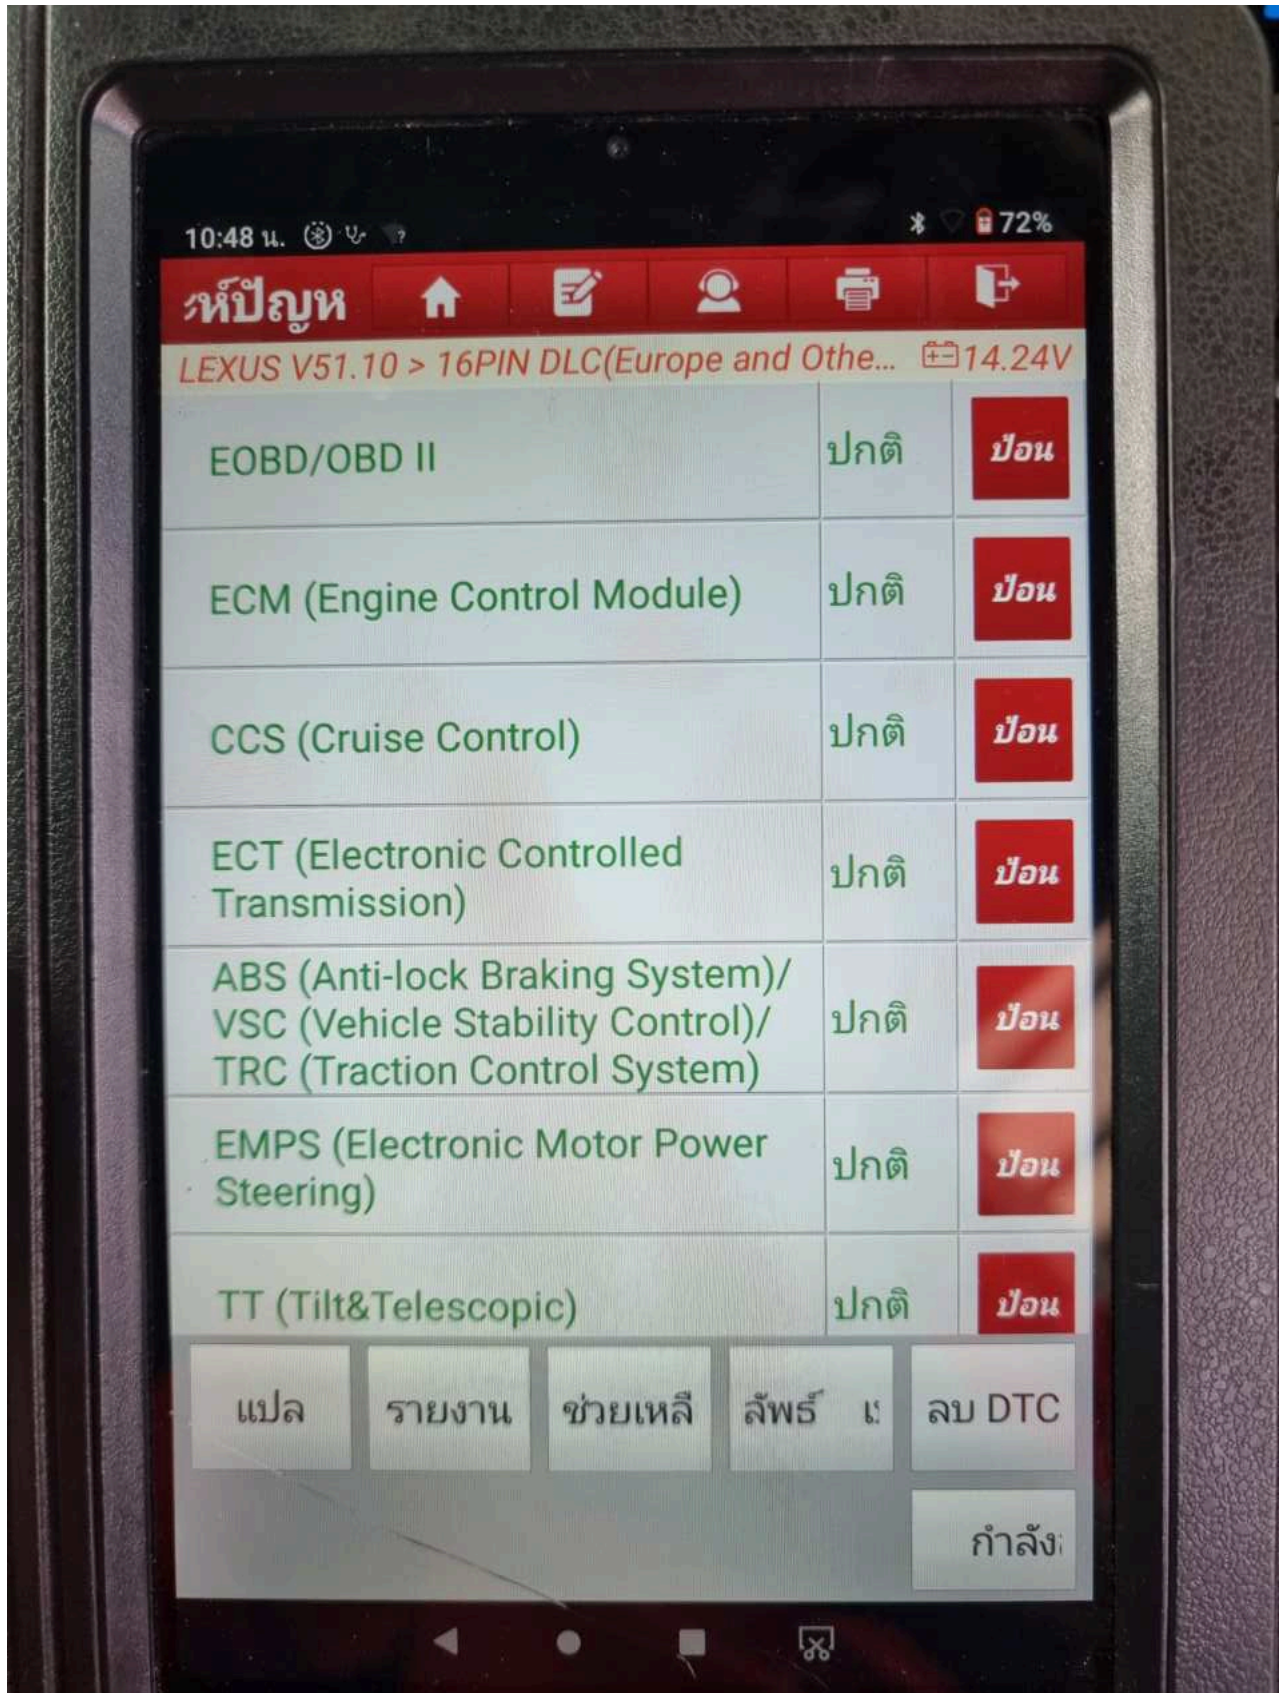
ภาพ OBD

2.17 ตรวจจับพฤติกรรมรถชนรถ , ความเร็ว และเครื่องยนต์
OBD II On-Board Diagnostics (OBD)

ดี (Good)
