INSPECTION
BY ONE2CAR

Vehicle Inspection Report

1023/0265-36

Suzuki Celerio 1.0 GL

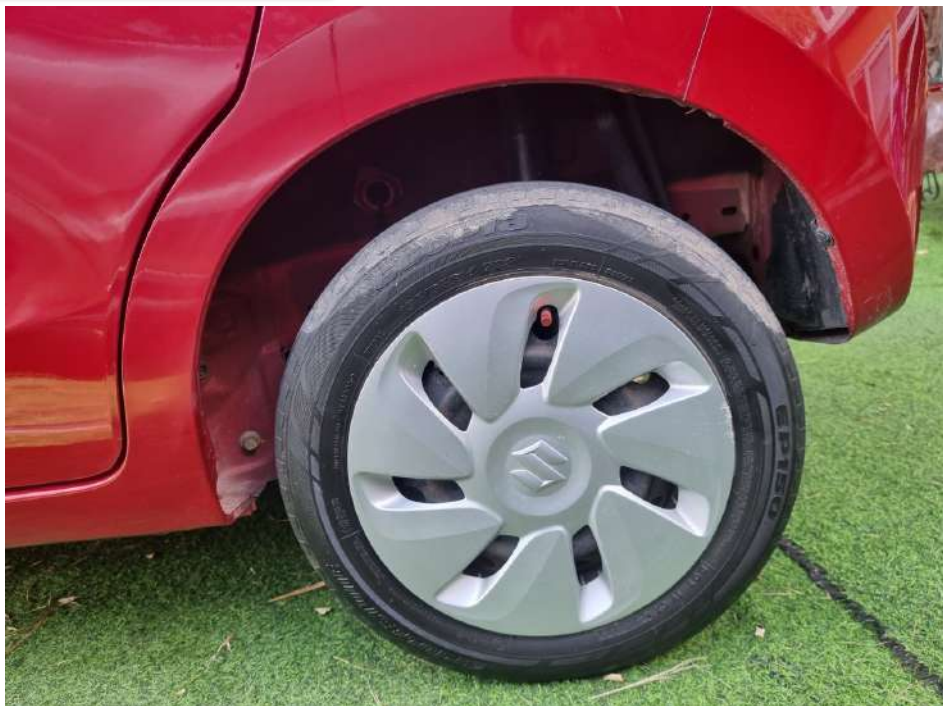
ขอบยาง ล้อ

41/21
