1023/0194-3

Porsche Panamera 2.9 4S E-Hybrid 4WD

16 มิ.ย. 2023

Vehicle Inspection Report

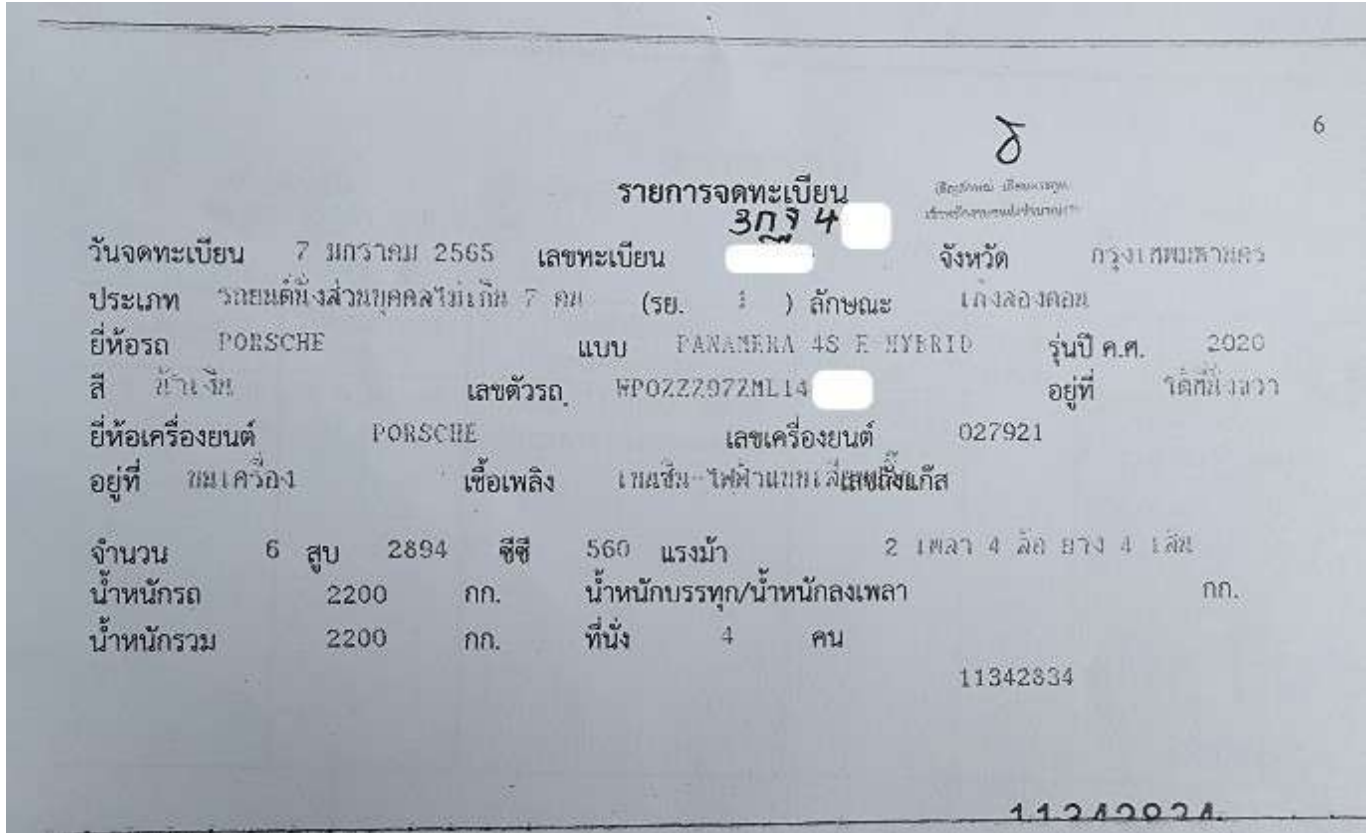
รูปเล่มทะเบียน (Register Picture) : ▾

- ✓ ตัวรถและเสาเอกสารจดทะเบียนตรงกัน
- ✓ ไม่พบความเสียหายจากอุบัติเหตุใหญ่/หนัก
- ✓ ไม่พบความเสียหายจากไฟไหม้
- ✓ ไม่พบความเสียหายจากน้ำท่วม/น้ำซัง

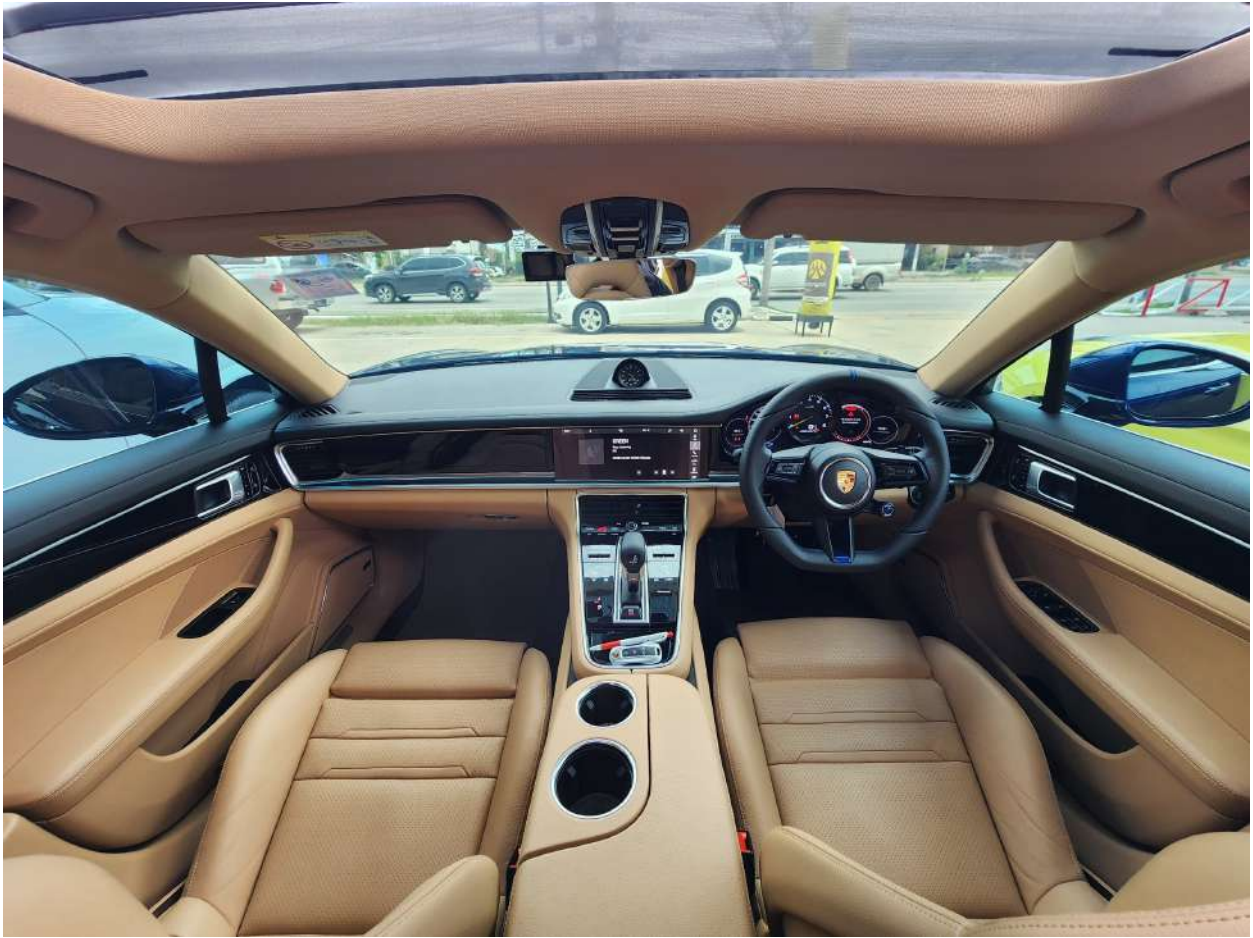
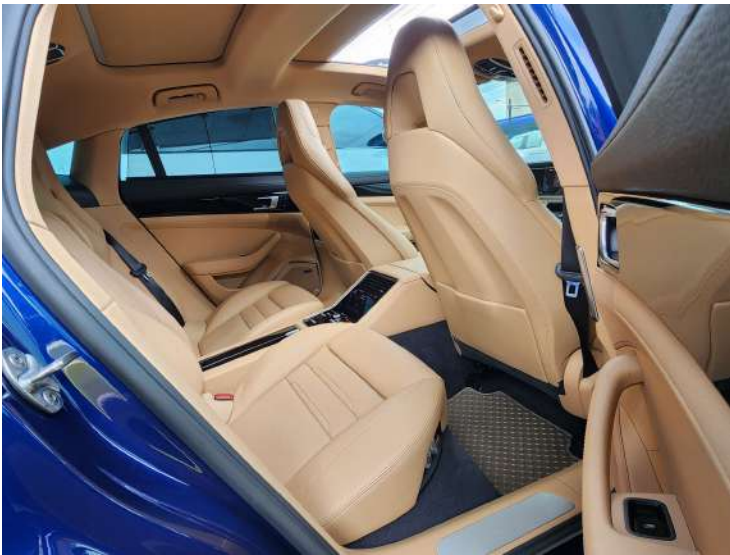
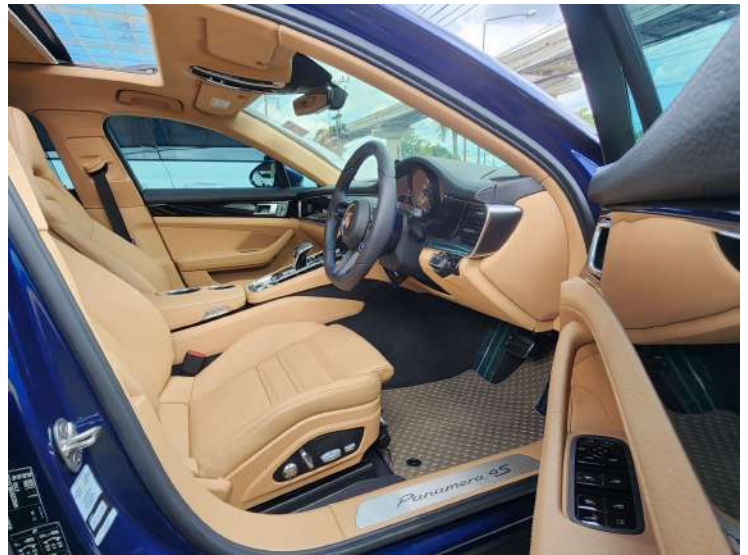
ภาพภายใน

ประเมินสภาพรวม: ผ่าน
อุปกรณ์หลัก/อุปกรณ์เสริมขณะขับที่:

รายการตรวจ 4 รายการ	สถานะ
2.1 สภาพ ที่นั่ง Seat Appearance	ดี (Good)
2.2 การทำงาน การปรับ และการล็อกเบาะ Seat Adjust functional	ดี (Good)
2.3 สภาพ รางไต่เบาะ Seat slide adjust rail	ดี (Good)
2.4 เข็มขัดนิรภัย Seat Belts	ดี (Good)

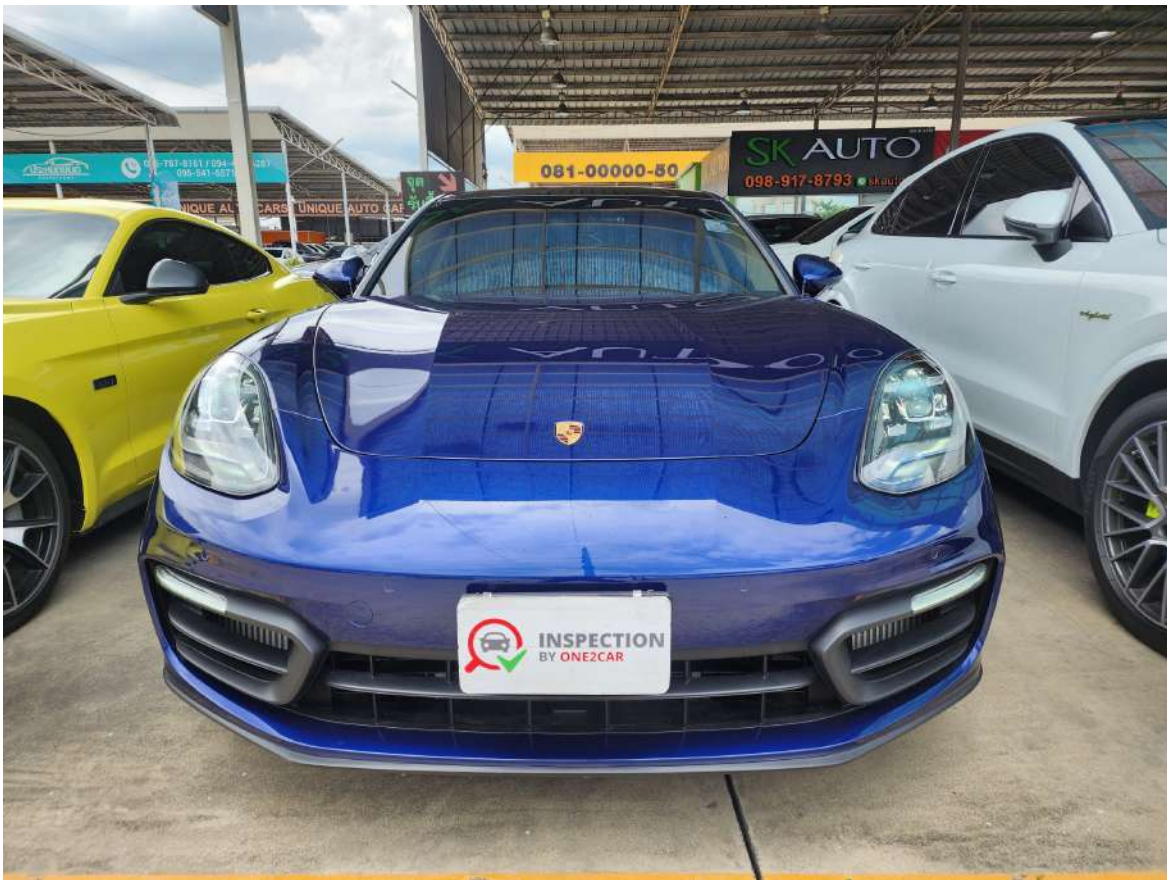
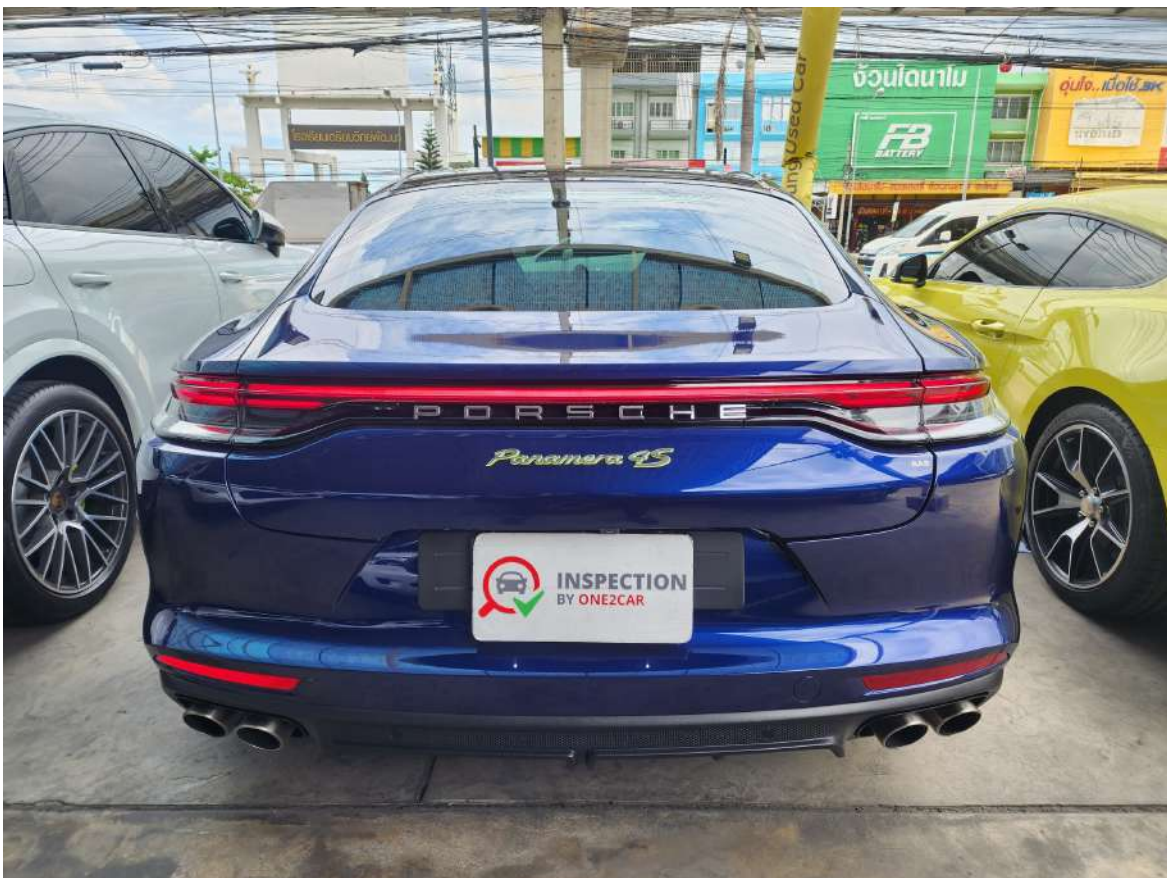
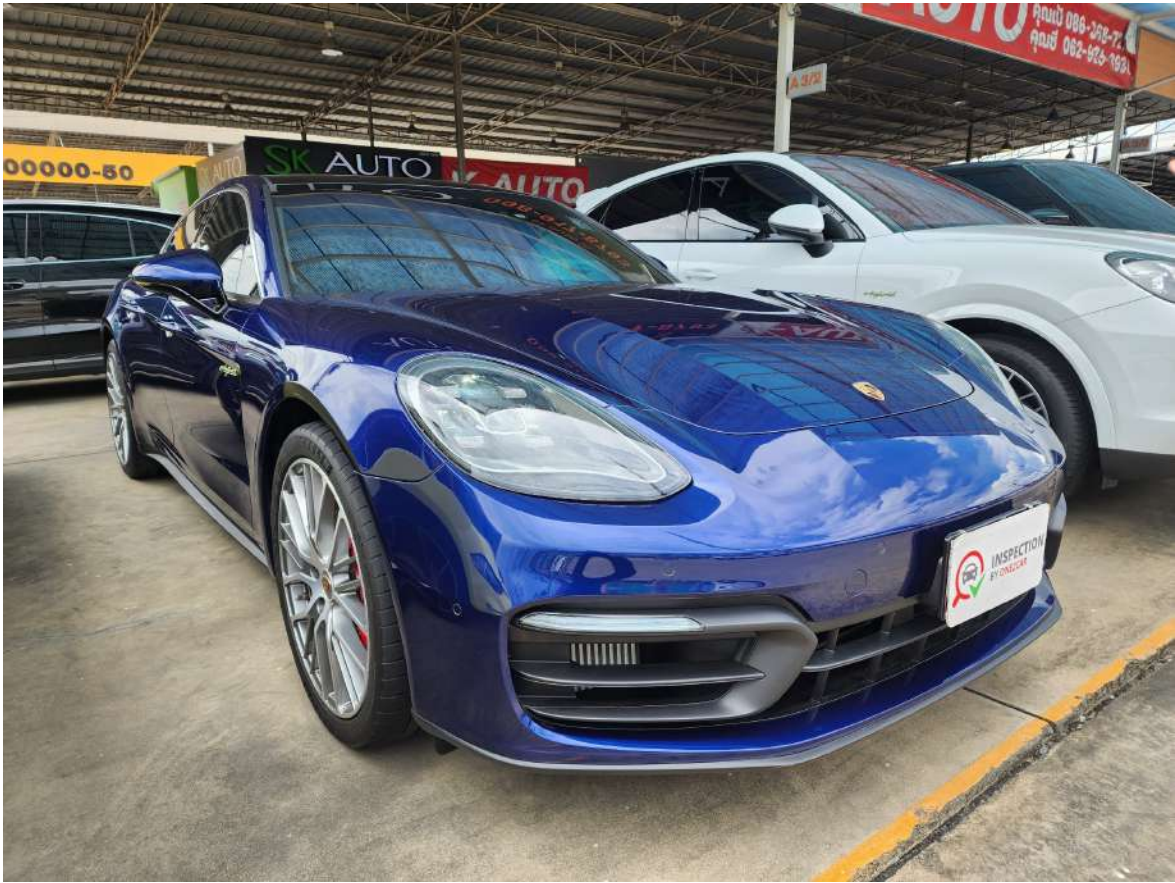
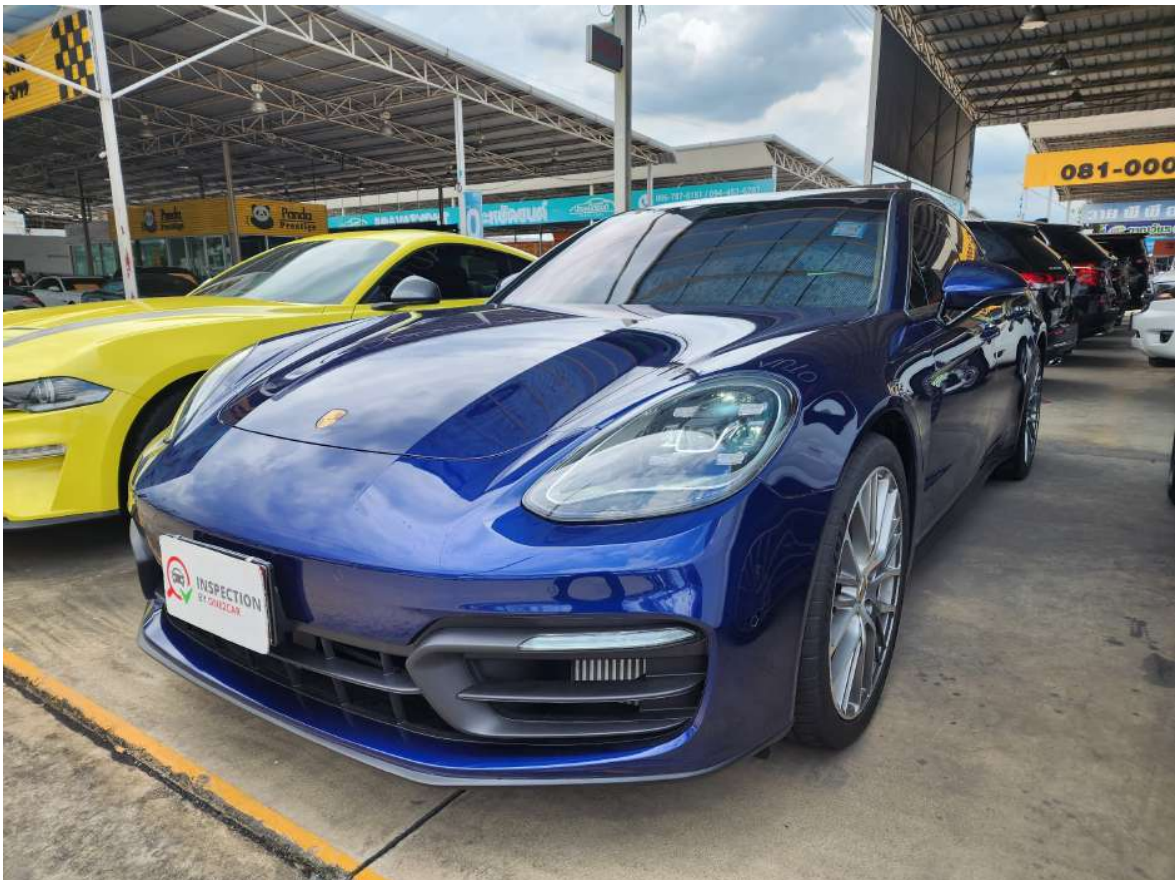
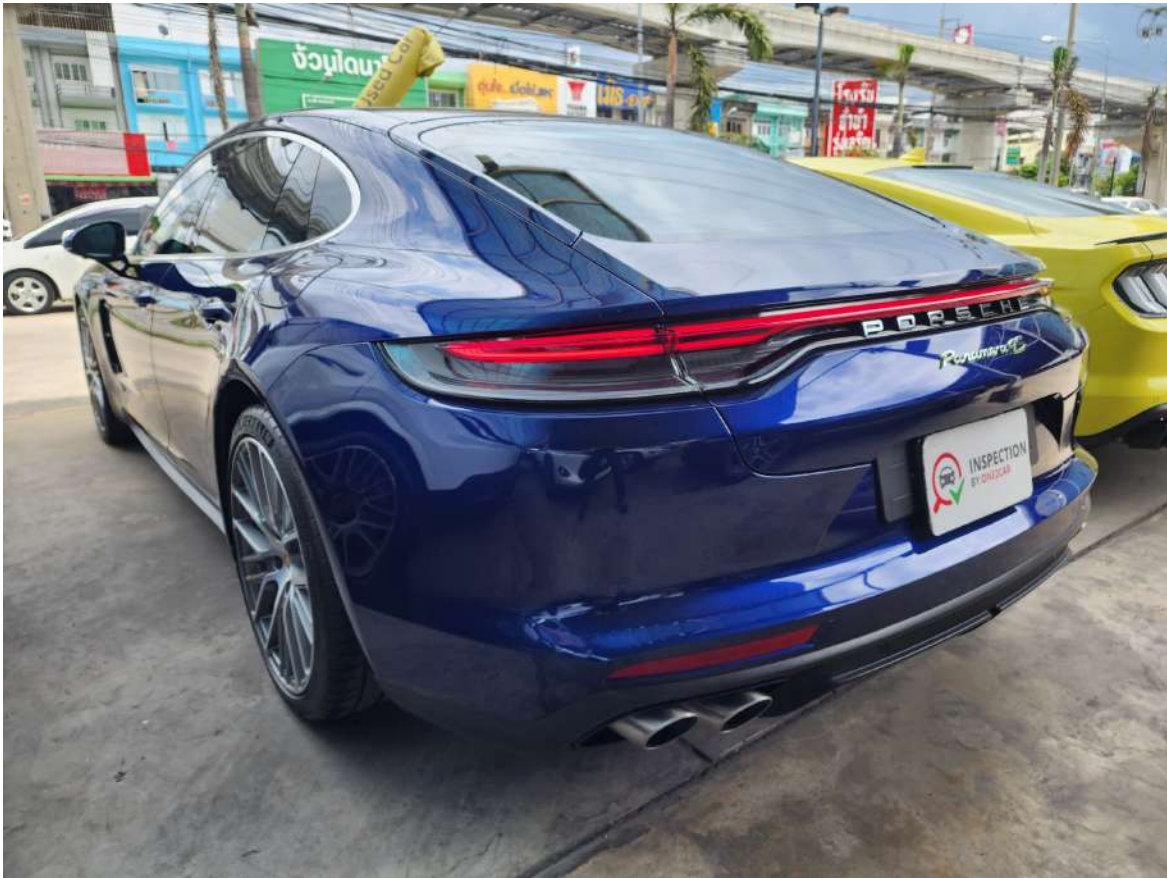
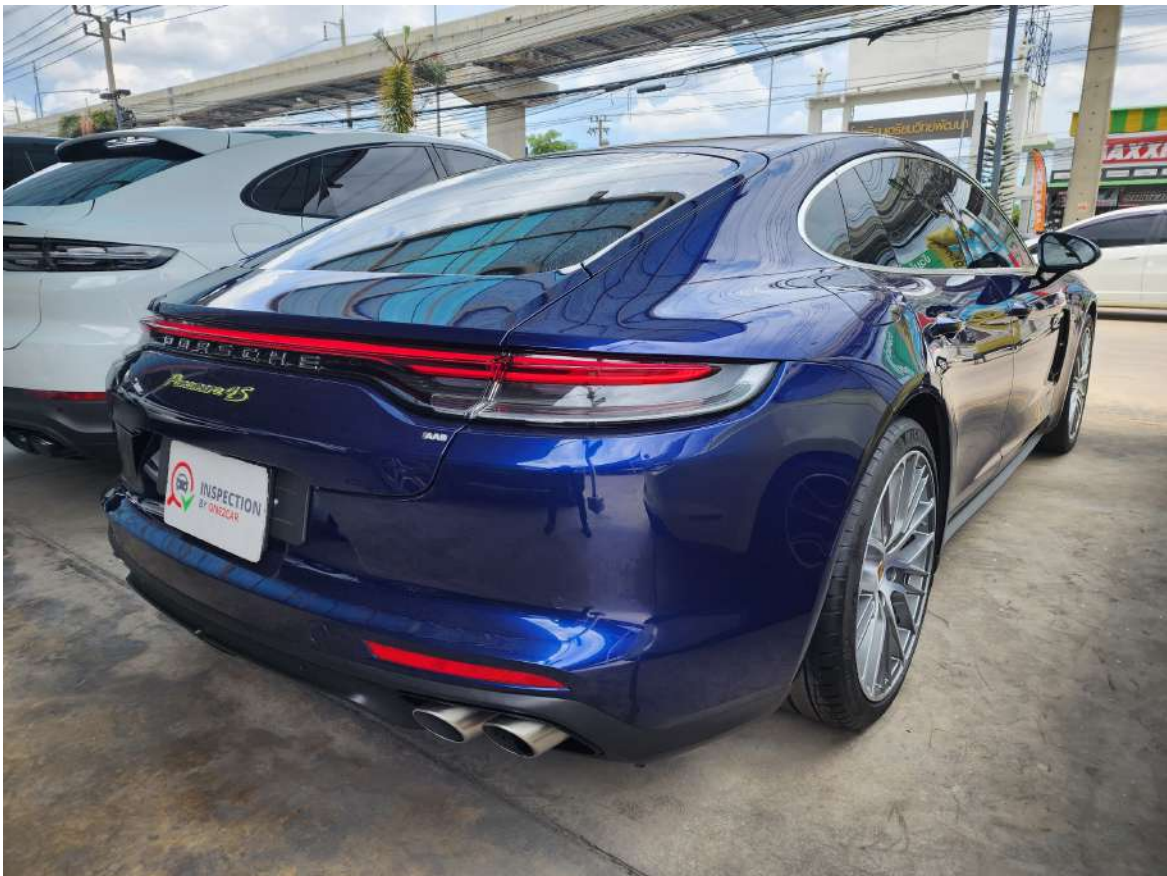
ภาพภายนอก

ประเมินสภาพรวม: ผ่าน
รายการที่รอกการแก้ไข: ไม่พบรายการแก้ไข
ชิ้นส่วนประกอบตัวถังรถ
✓ แผ่นเพลทเลขตัวถังมองเห็นได้ชัดเจน
✓ ชิ้นส่วนประกอบตัวถังรถ ผ่านการวัดค่าความหนาของสีแล้ว
✓ สีรถตรงตามเสาเอกสารจดทะเบียน
✓ wrap sticker รอบคัน

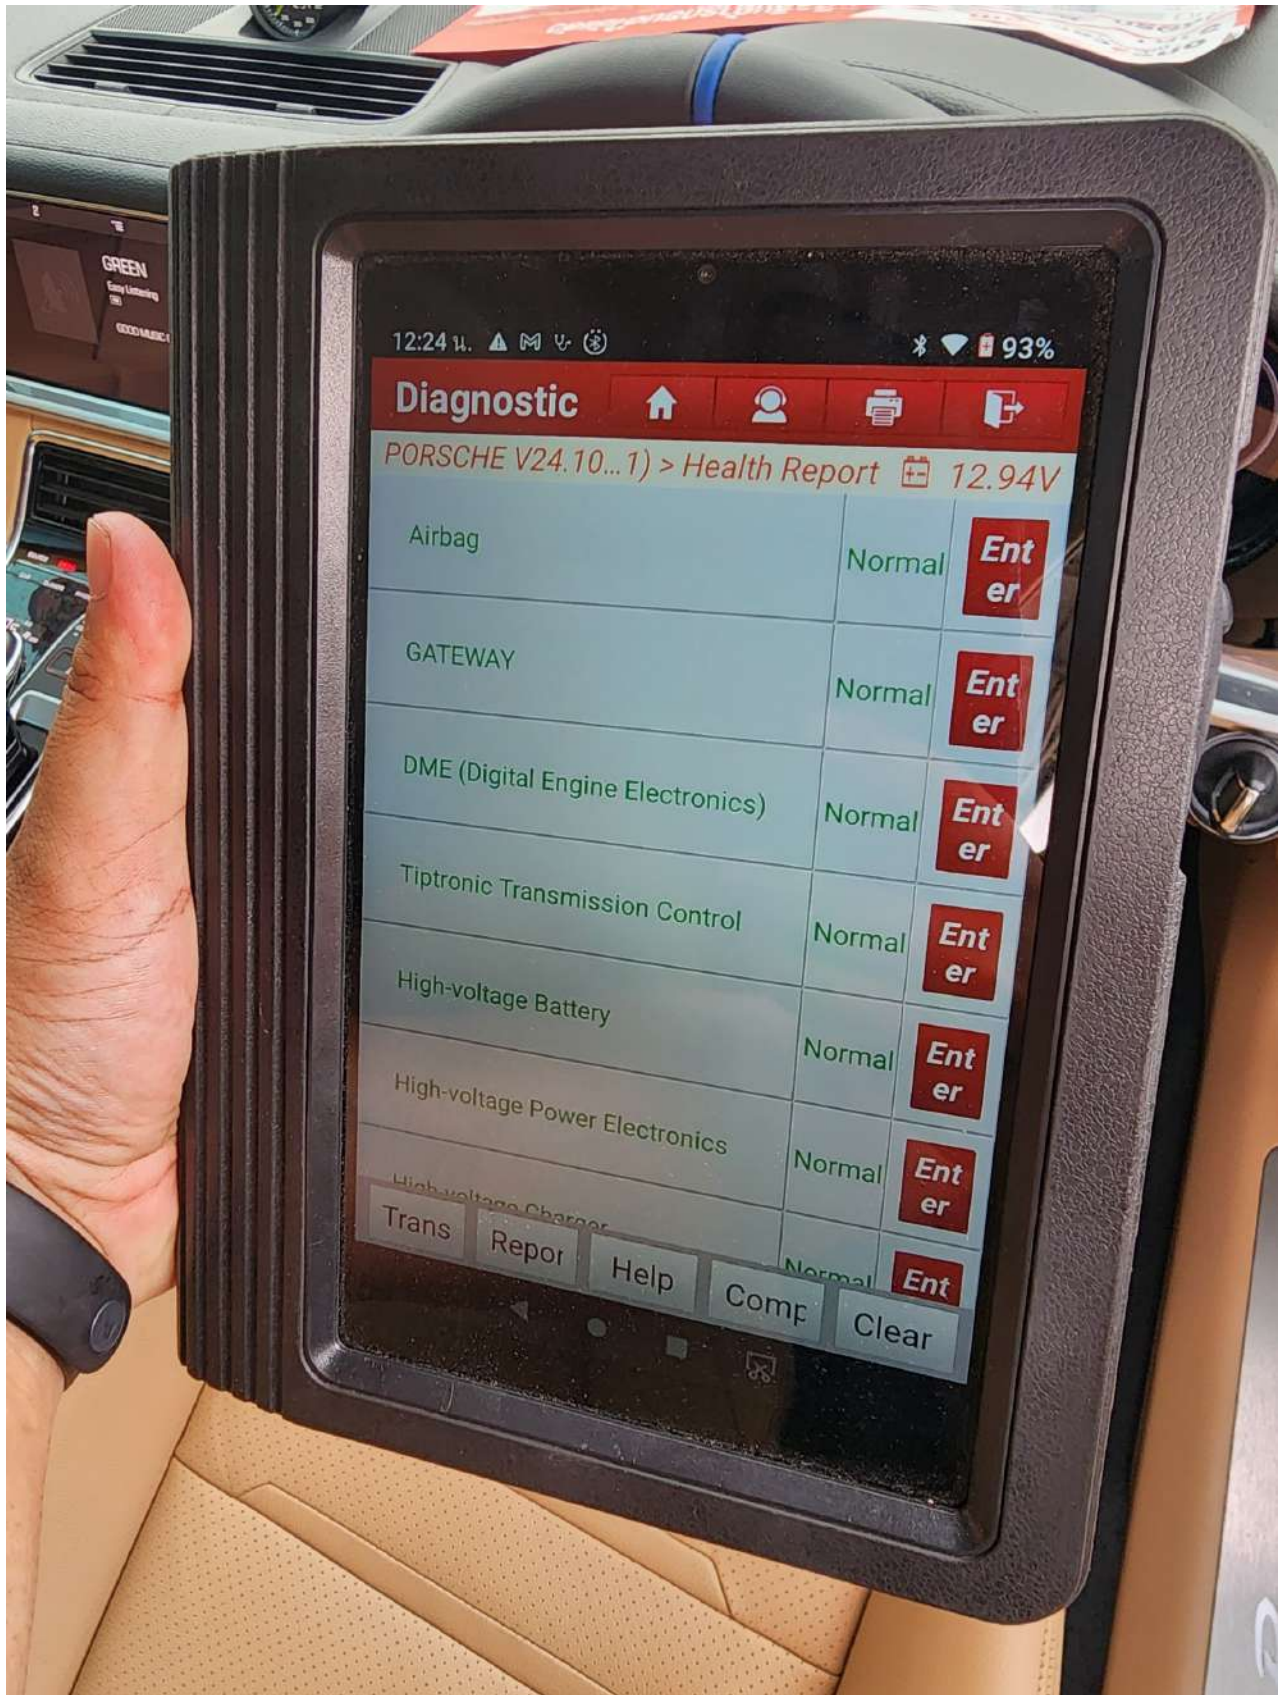
ภาพ OBD

รายการตรวจ 6 รายการ	สถานะ
1.1 ไม่เคยเกิดอุบัติเหตุรุนแรงจนทำให้โครงสร้างรถมีปัญหาความปลอดภัย No Evidence of Major or Hail Damage	ดี (Good)
1.2 ไม่มีการตัดต่อ ตัดแปลง คัชชี และ โครงสร้างรถ No chassis and cab structure modified	ดี (Good)
1.3 ไม่เคยประสบภัยจมน้ำ No Evidence of Flood	ดี (Good)
1.4 ไม่เคยประสบภัยอัคคีภัย No Evidence of Fire	ดี (Good)
1.5 การวินิจฉัยผ่านทาง OBD On-Board Diagnostics (OBD)	ดี (Good)
1.6 สภาพรถโดยรวม Overall Appearance	ดี (Good)
