# Vehicle Inspection Report

## สรุปผลการตรวจสอบ (Inspection Summary)

| ยี่ห้อ/รุ่น (Brand/Model): MITSUBISHI TRITON 2.4 MEGA CAB PLUS MT | วันที่ตรวจสอบรถยนต์ (Date of Inspection): 14/05/64 |
| หมายเลขตัวถัง (VIN): MMT CJKK10LH011641 | เลขคำขอบริการ (Job No.): I021/0024-3 |

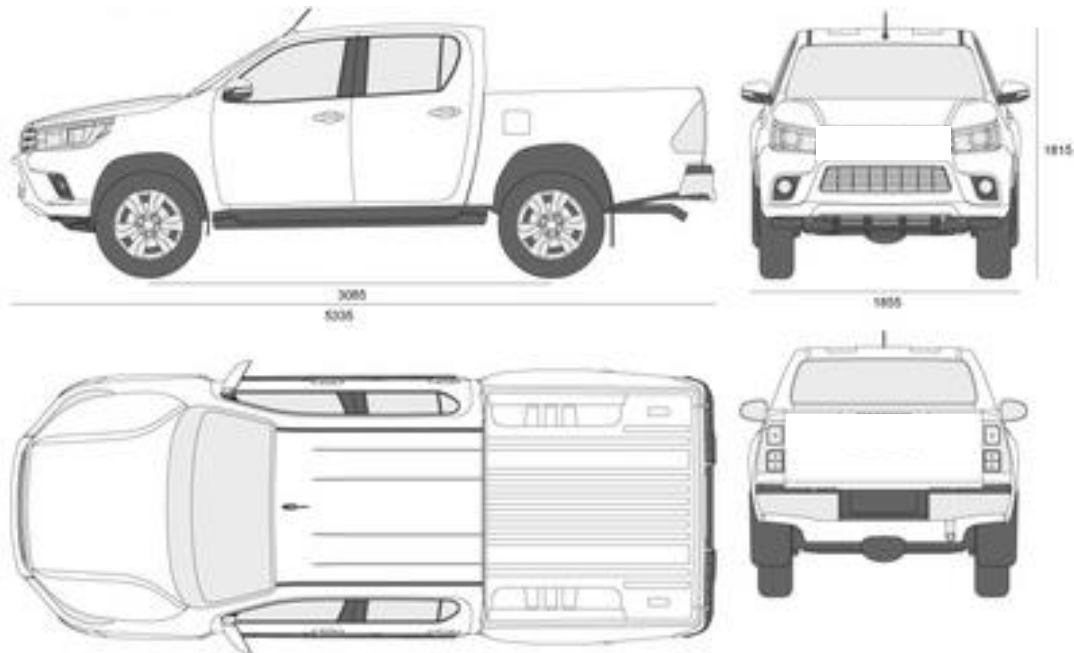
ความหนาสีรอบรถกระบะ (ตอนเดียว, แค็บ และ 4 ประตู) - Paint Thickness on Pickup (Single Cab, Extend Cab and Double Cab):

| ชิ้นส่วนยานยนต์ | ความหนาสี Paint Thickness (μm) | | | |
|---|---|---|---|---|
| Front Wing (RH) | 164 | 166 | 164 | 165 |
| Front Wing (LH) | 83 | 84 | 98 | 88 |
| Front Door (LH) | 161 | 180 | 180 | 174 |

| ชิ้นส่วนยานยนต์ | ความหนาสี Paint Thickness (μm) | | | |
|---|---|---|---|---|
| Bonnet | 137 | 166 | 164 | 156 |
| Boot/Tail Gate | 161 | 181 | 185 | 176 |
| Tray (LH) | 163 | 167 | 165 | 165 |
