I023/0087-20

MAZDA CX-30 2.0 S

INSPECTION  
BY ONE2CAR

# Vehicle Inspection Report สรุปผลการตรวจสภาพรถ (Inspection Summary)

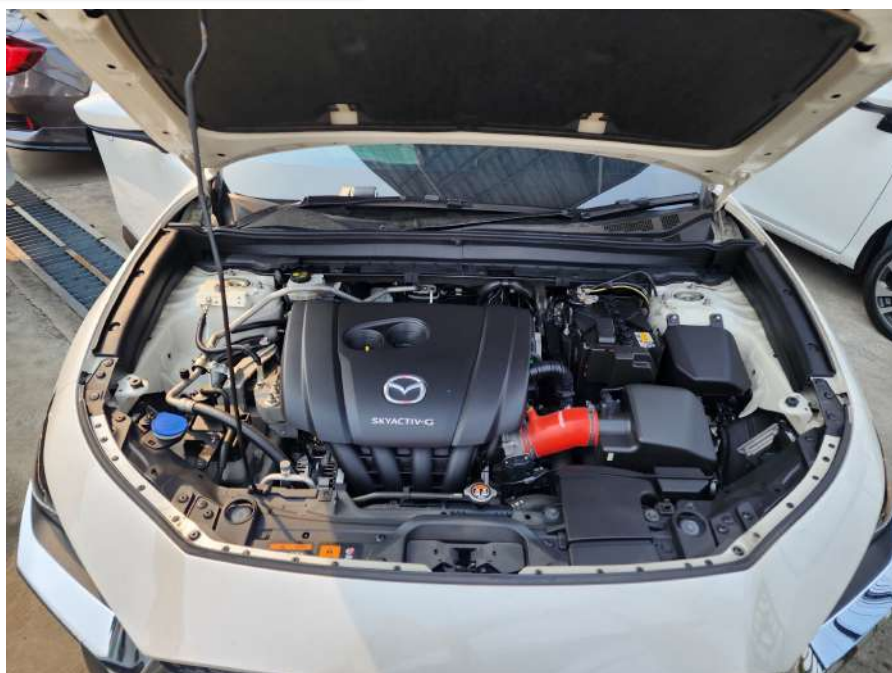
### ภาพห้องเครื่อง

4.20 แบตเตอรี่ไม่รั่ว และ ชุดยึด ไม่มีสนิม  
 No any leak on battery and no corrosion on battery support bracket

ดี (Good)

4.21 การทดสอบแบตเตอรี่ Battery Test

สตาร์ทติด ( Start Normally )

Voltage	11.06	V
Rating	520	CCA
Current	183	CCA
Internal resistance	14.82	mΩ
State of Charge	0	%
State of Health	19	%
Status	Replace

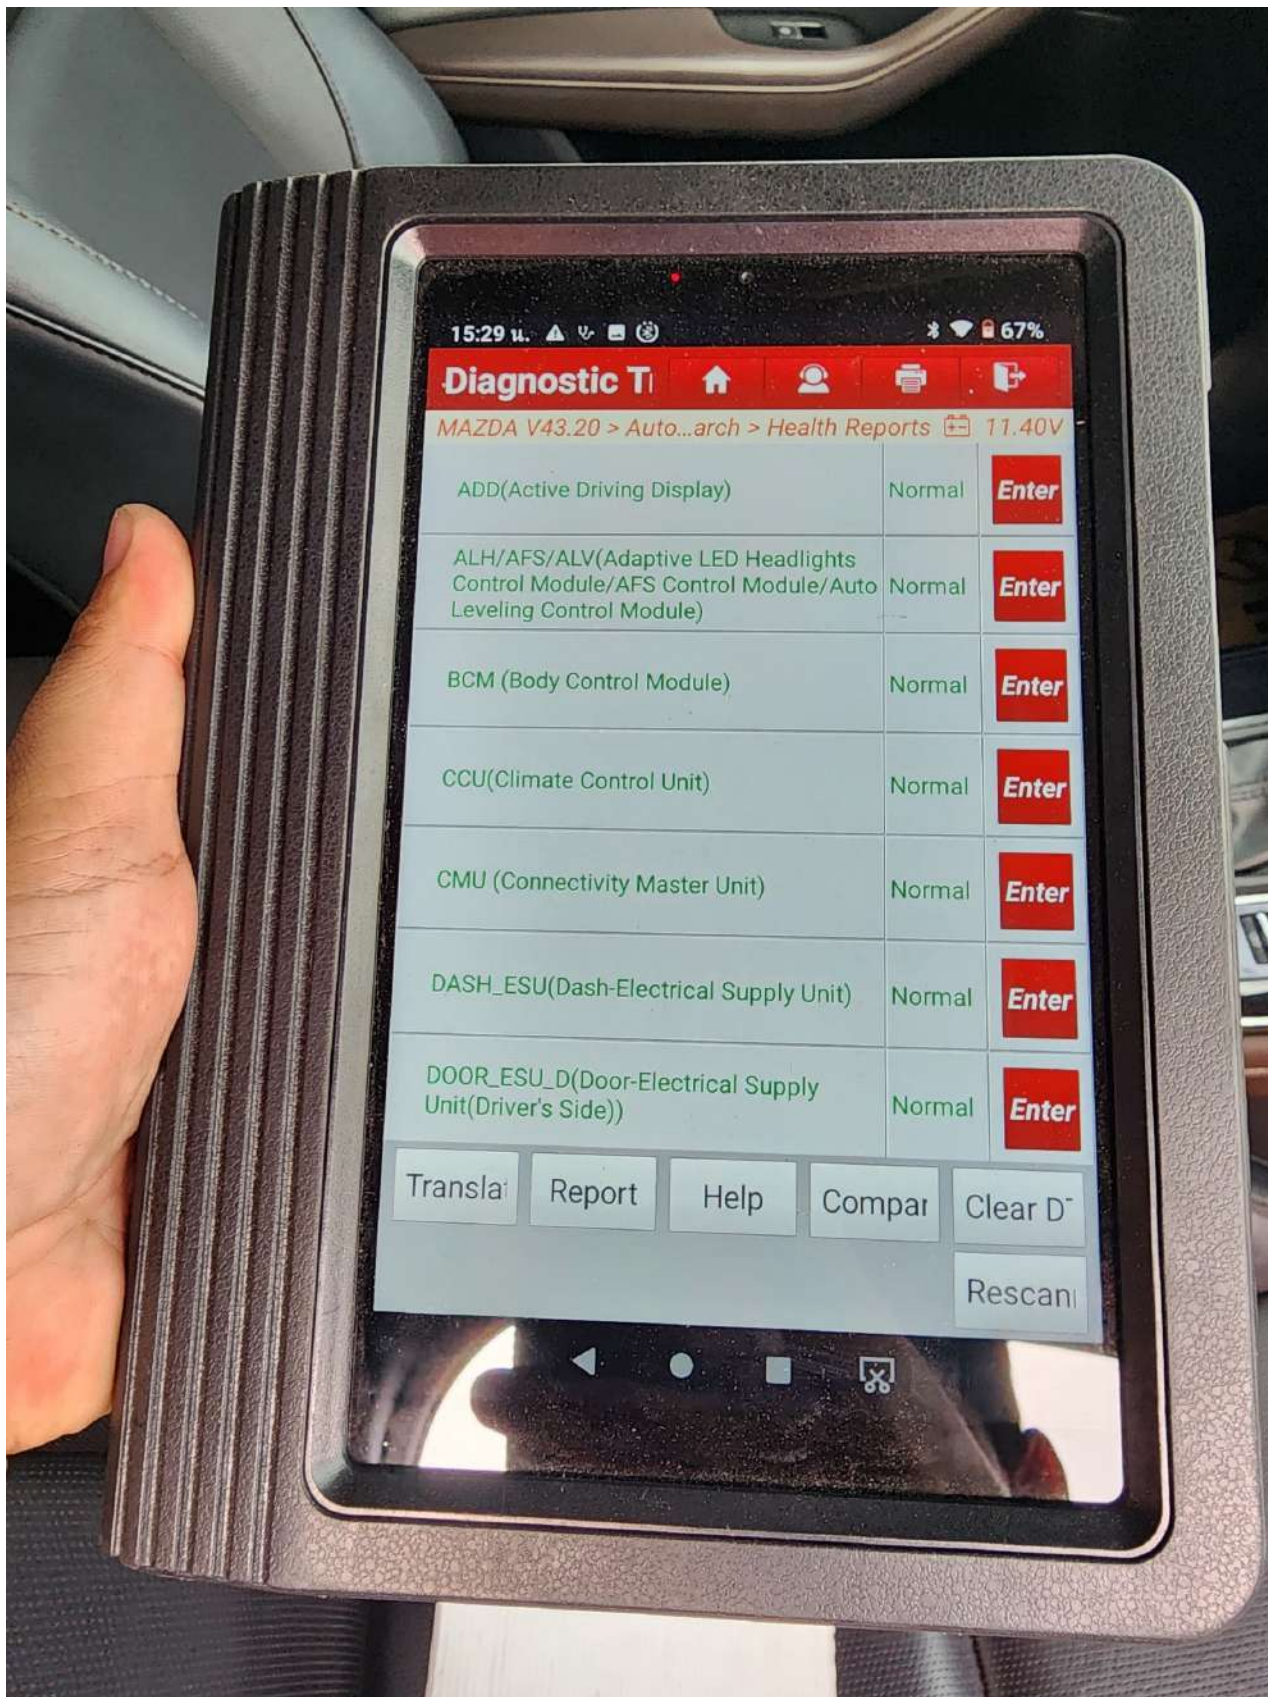
ภาพ OBD

2.17 การวินิจฉัยผ่านทาง OBD2 On-Board Diagnostics (OBD)

ดี (Good)
