Vehicle Inspection Report

สรุปผลการตรวจสอบ (Inspection Summary)

ยี่ห้อ/รุ่น (Brand/Model): TOYOTA FORTUNER 2.4 AT	วันที่ตรวจสอบรถยนต์ (Date of Inspection): 28-12-63
หมายเลขตัวถัง (VIN): MR0GB3GSX00048866	เลขคำขอบริการ (Job No.) : I020/0036-27
หมายเลขเครื่องยนต์ (Engine No.): 2GDC511266	Vehicle Picture:  
ปีที่ผลิต (Build Date): 2019	
สีรถ (Color): ขาว	
ระยะการใช้งาน(Mileage): 18,587 กม.	
หมายเลขทะเบียน (No. Plate): 1ขบ 4380	
วันครบกำหนดชำระภาษี (Registration Expiry): 30 ม.ค. 64	
ชื่อลูกค้า (Customer Name): .สิทธิ ออโต้ (SIT AUTO)	
ที่อยู่(Address): กาญจนนาภิเษก	
โทรศัพท์ (Tel): 088-309-6622	
สถานที่ตรวจสอบรถ (Inspection Place): .สิทธิ ออโต้ (SIT AUTO)

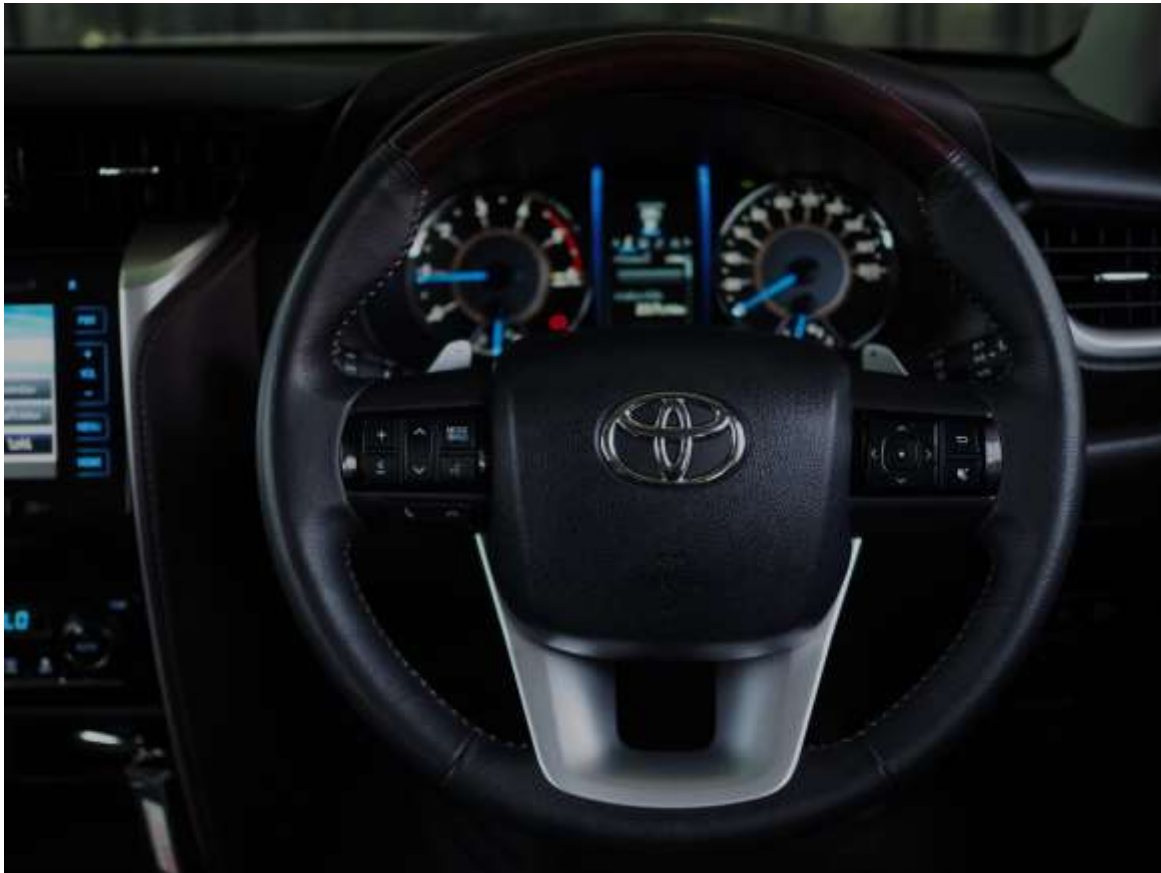
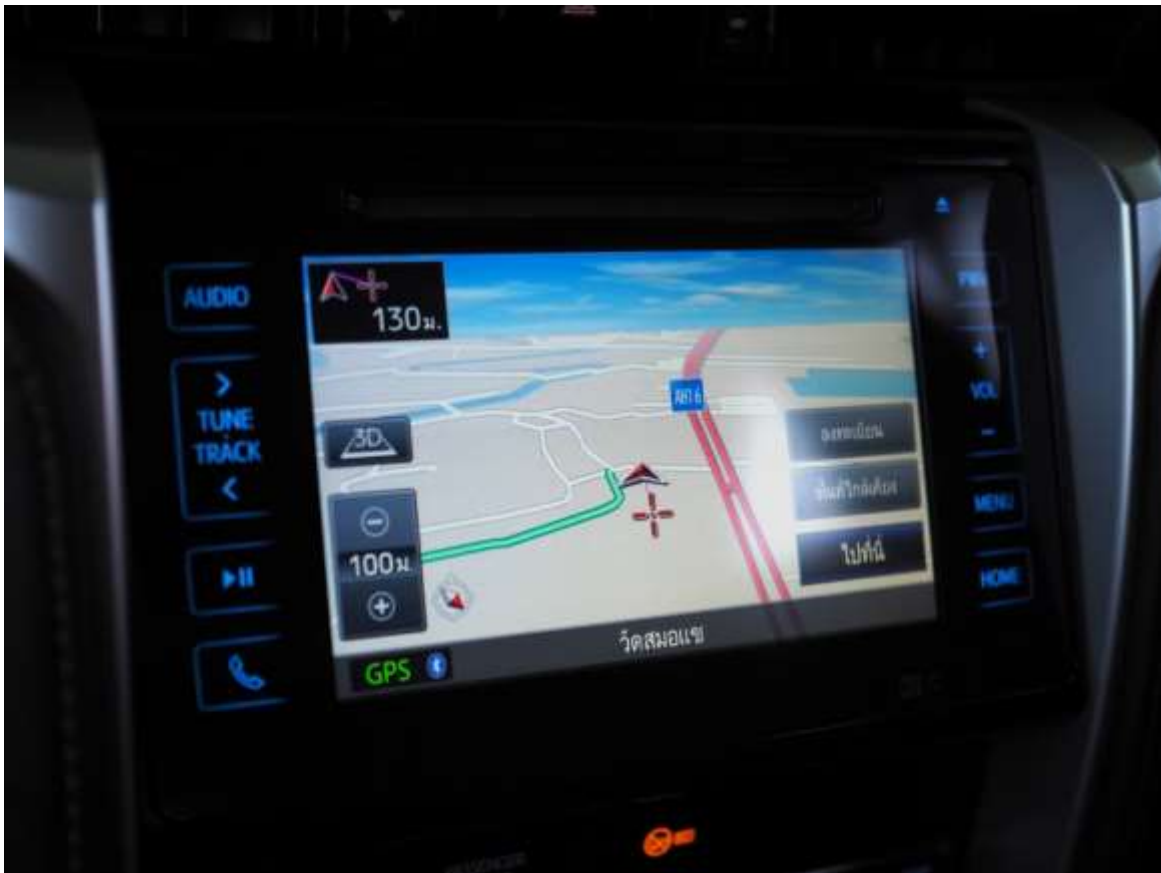
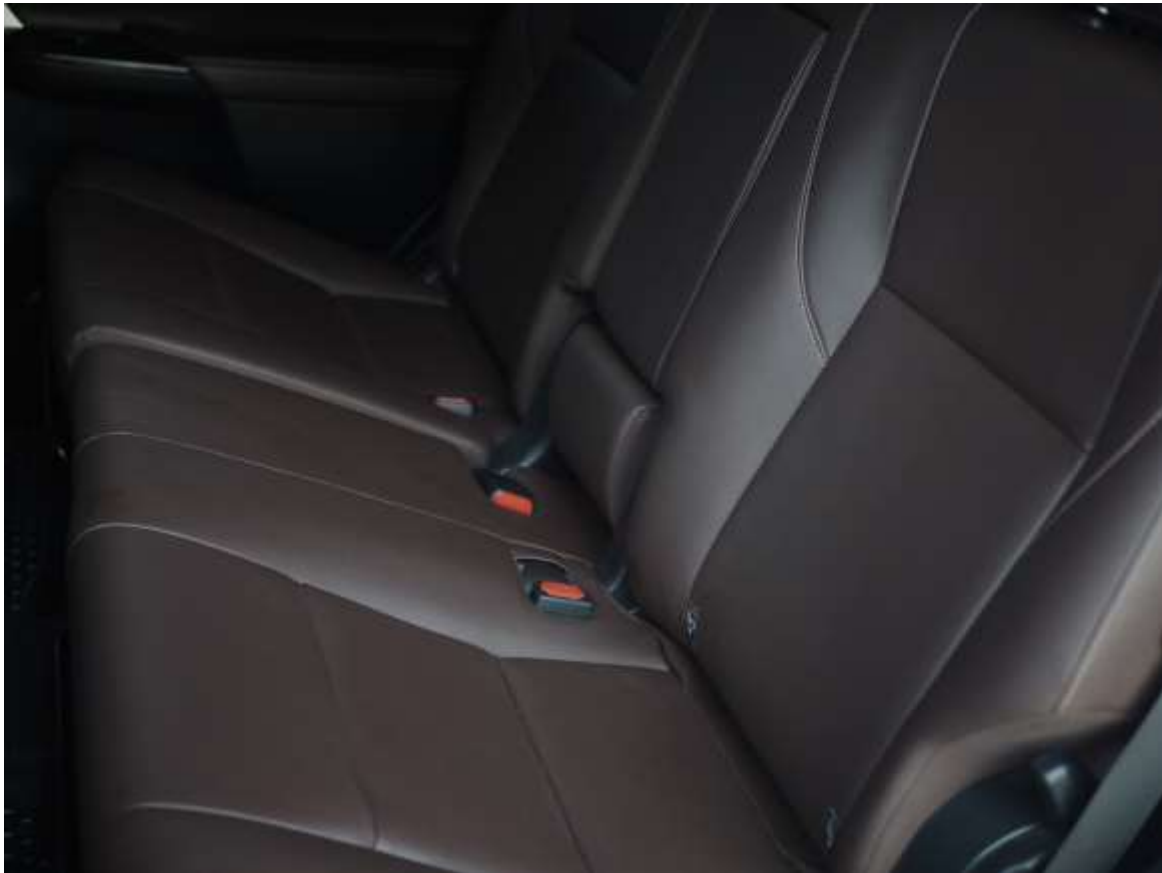
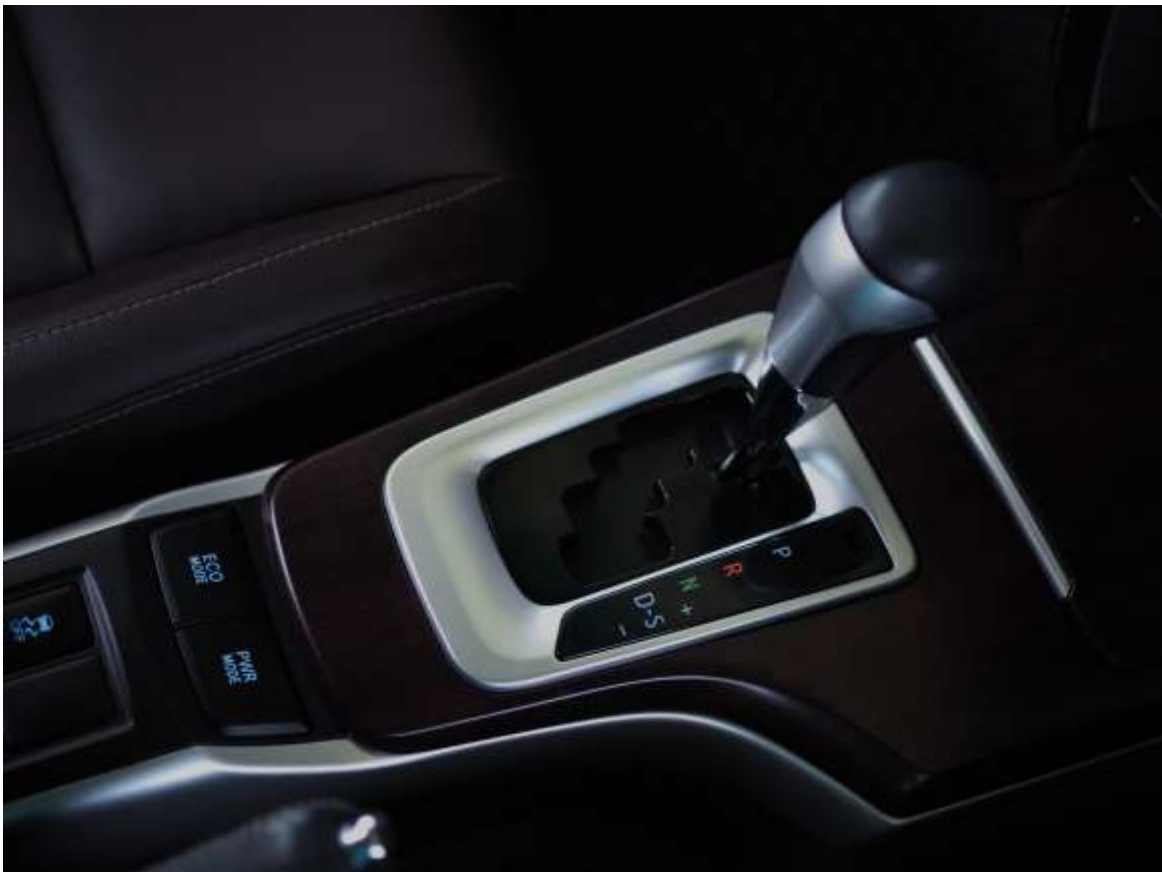
ภาพภายในด้านหน้า หลัง และ จุดบกพร่อง - Interior Visual Details (Front, Rear and/or Defect):

ที่นั่ง สภาพ Seat Appearance	สภาพตามอายุการใช้งาน
	การทำงาน การปรับ และการล็อค เบาะ Seat Adjust functional	ทำงานได้ดี
	สภาพ รางใต้เบาะ Seat slide adjust rail	สภาพตามอายุการใช้งาน
	เข็มขัดนิรภัย Seat Belts	สภาพตามอายุการใช้งาน

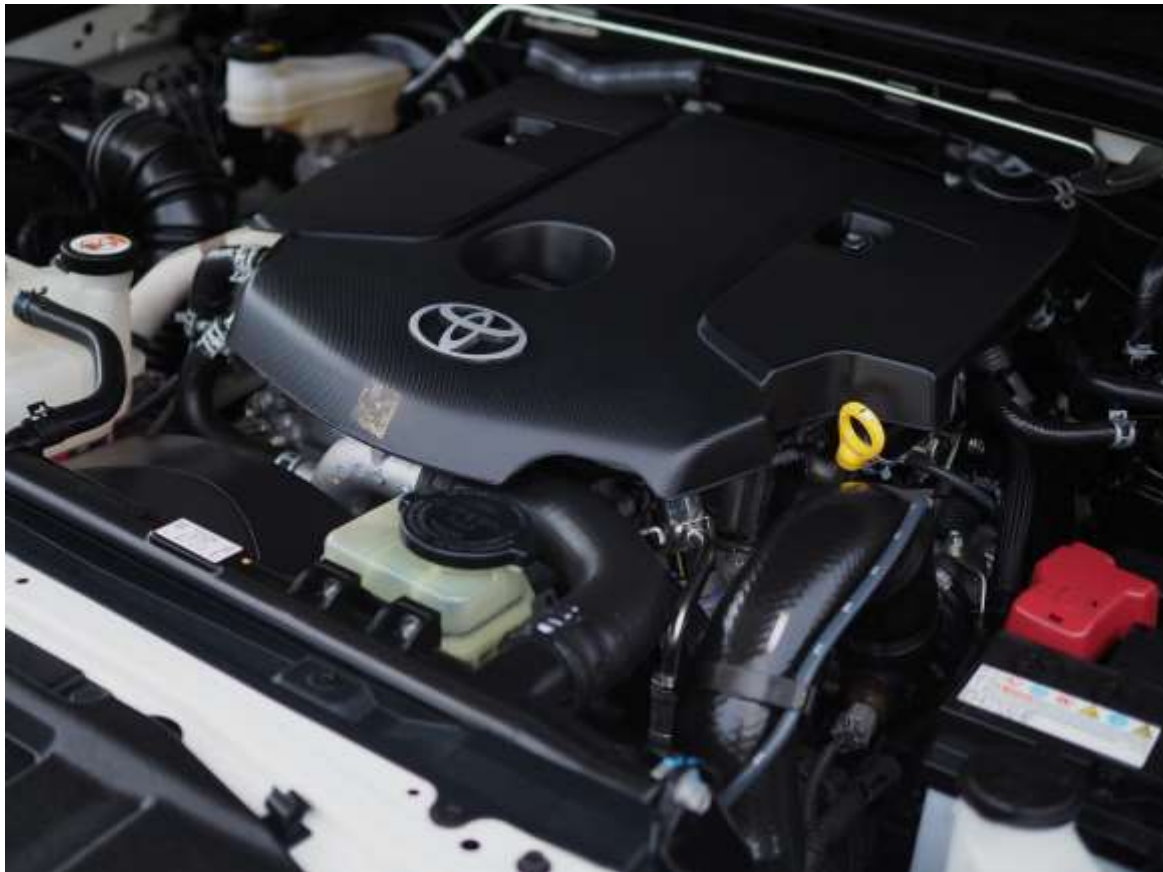
ภาพห้องเครื่อง - Engine Bay Visual Details:

การทดสอบ แบตเตอรี่	Battery Test		Charging System Test at 2000 rpm		
	Battery Test	Voltage	13.21	V	Voltage	13.87 V
		Rating	650	CCA	Status	Normal
		Current	678	CCA	Start System Test	
		Internal resistance	8.60	mΩ	Start Voltage	8.69 V
		State of Charge	97	%	Status	Normal
		State of Health	100	%	Max. Load Test at 2000 rpm	
		Status	Great		Max. Load	13.78 V
		Test Date	28.12.63		Voltage	
					Status	Normal
