Vehicle Inspection Report

สรุปผลการตรวจสอบ (Inspection Summary)

ยี่ห้อ/รุ่น (Brand/Model): HONDA CIVIC 1.8 AT	วันที่ตรวจสอบรถยนต์(Date of Inspection): 9/10/63
หมายเลขตัวถัง (VIN): MRHFB2620FP100825	เลขคำขอบริการ (Job No.) : I020/0065-2
หมายเลขเครื่องยนต์ (Engine No.): R18Z15001703	Vehicle Picture:  
ปีที่ผลิต (Build Date): 2014	
สีรถ (Color): ดำ	
ระยะการใช้งาน(Mileage): 68,515 กม.	
หมายเลขทะเบียน (No. Plate): 3 กอ 6259	
วันครบกำหนดชำระภาษี (Registration Expiry): 29 ม.ค. 64	
ชื่อลูกค้า(Customer Name) : KS SPEED	
ที่อยู่(Address):	
โทรศัพท์ (Tel): 061-609-6566	
สถานที่ตรวจสอบรถ (Inspection Place): ถ.อ่อนนุช-ลาดกระบัง

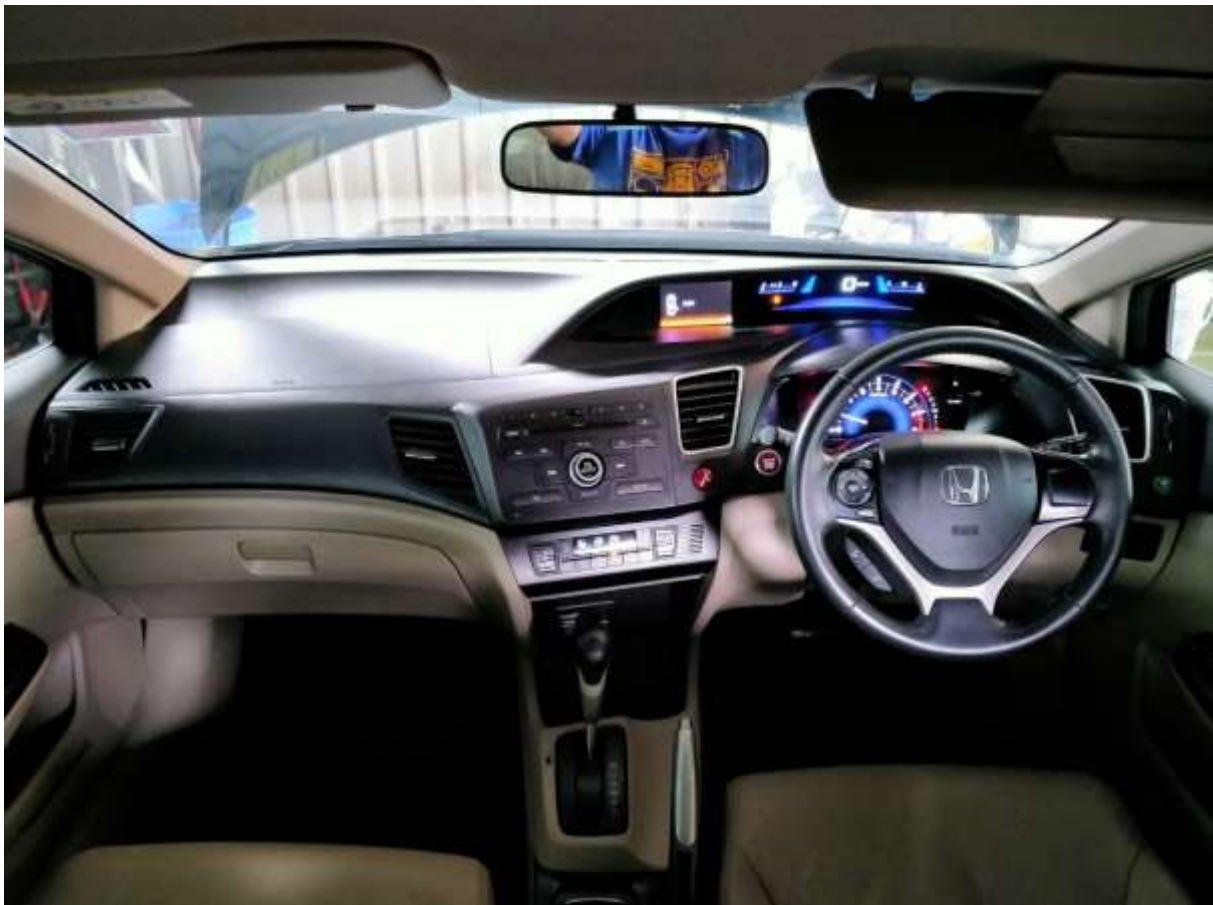
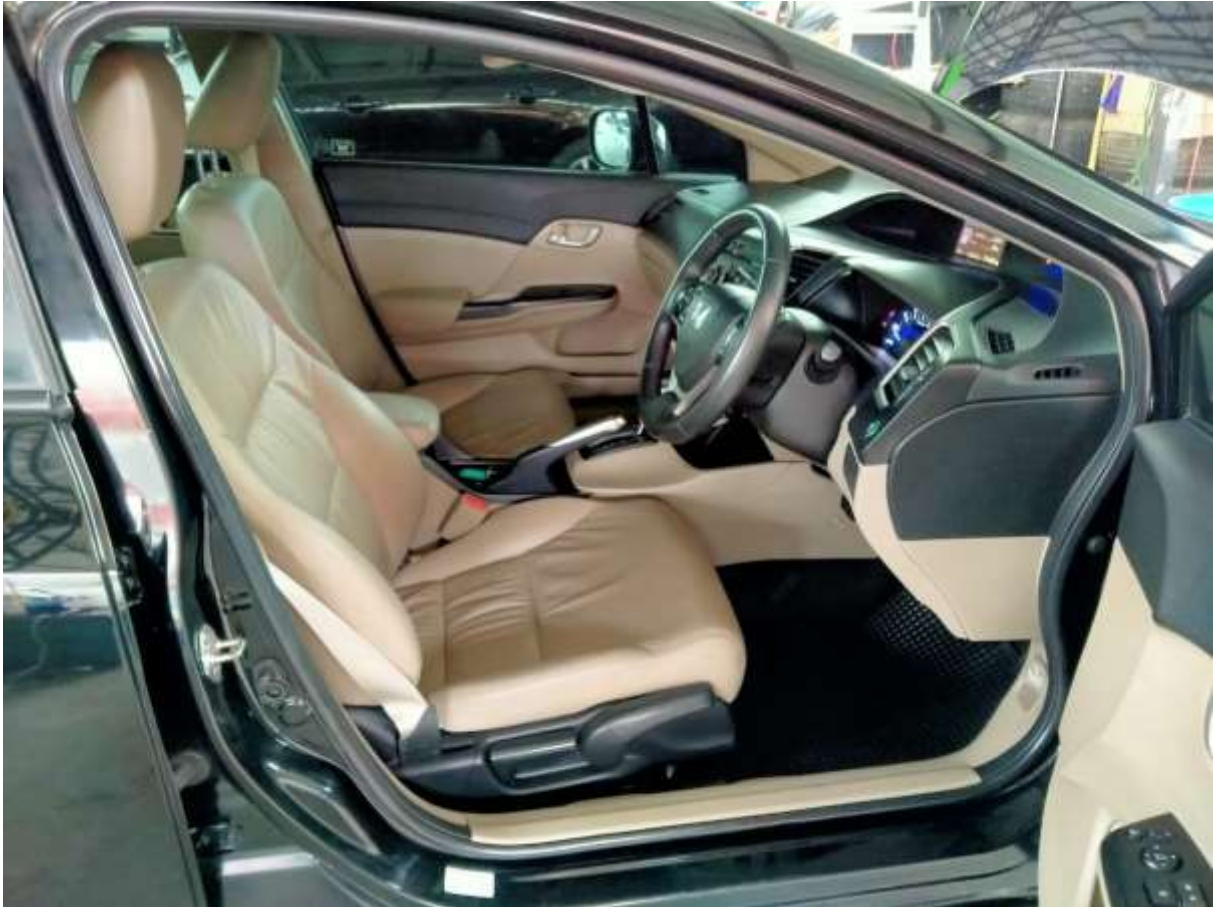
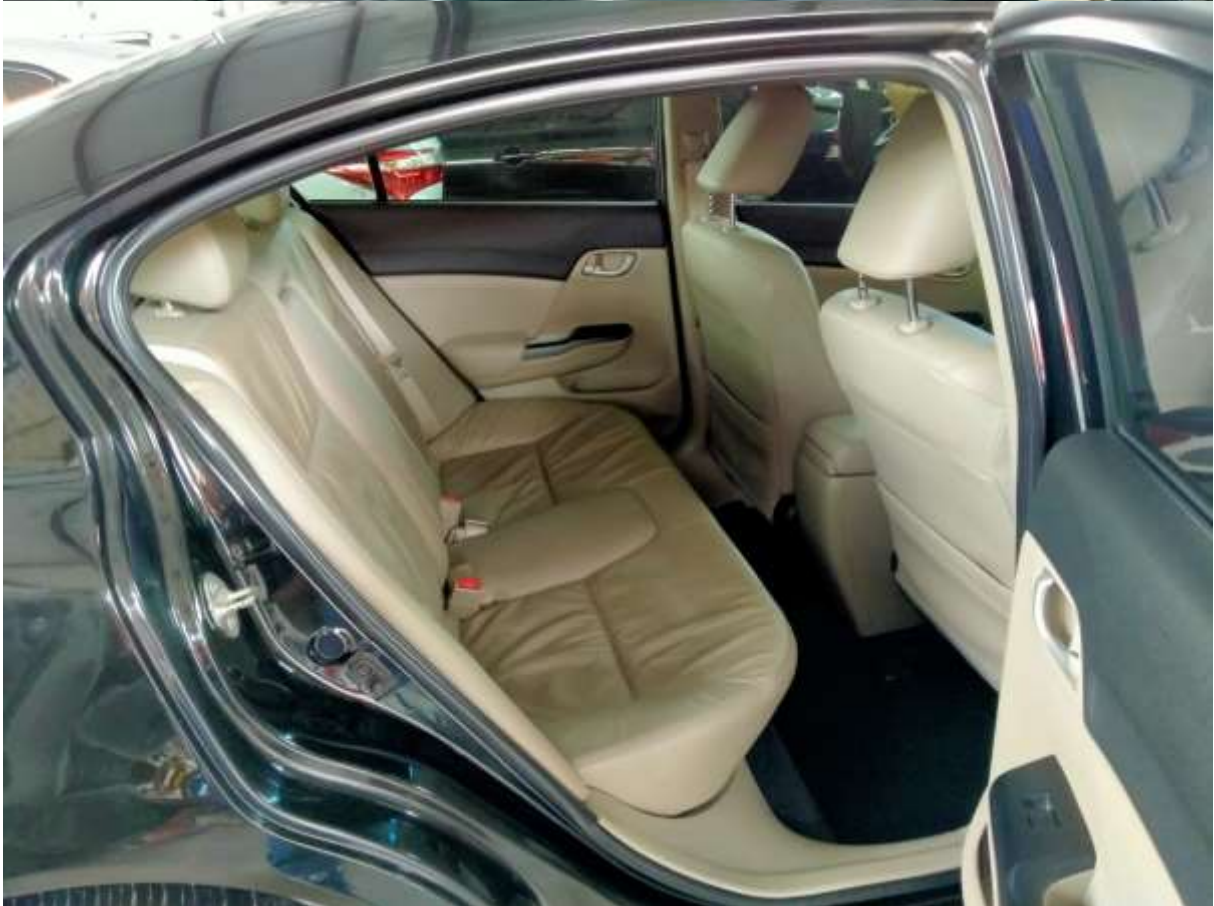
ที่นั่ง สภาพ Seat Appearance	สภาพดีตามอายุการใช้งาน
	การทำงาน การปรับ และการล็อกเบาะ Seat Adjust functional	ทำงานได้ดี
	สภาพ รางได้เบาะ Seat slide adjust rail	สภาพดีตามอายุการใช้งาน
	เข็มขัดนิรภัย Seat Belts	สภาพดีตามอายุการใช้งาน

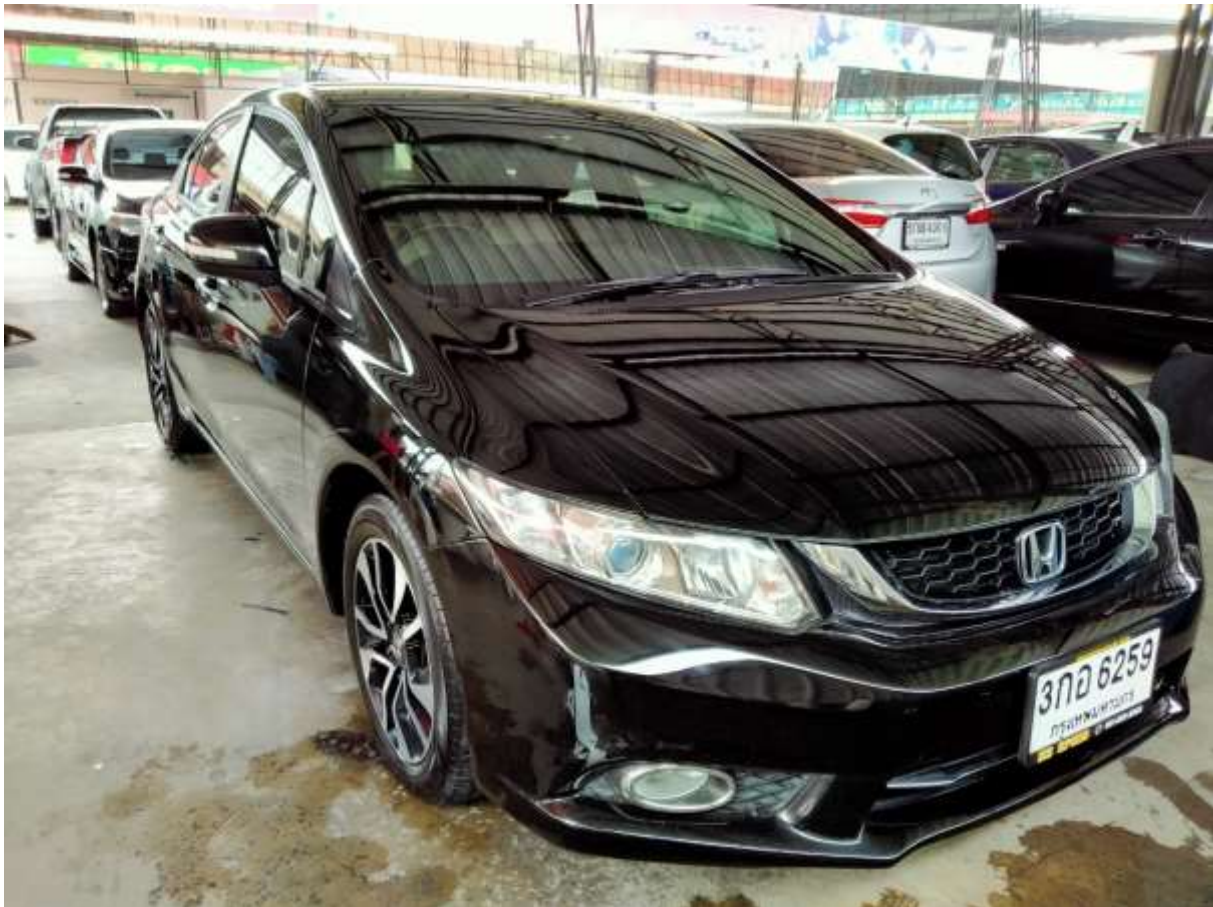
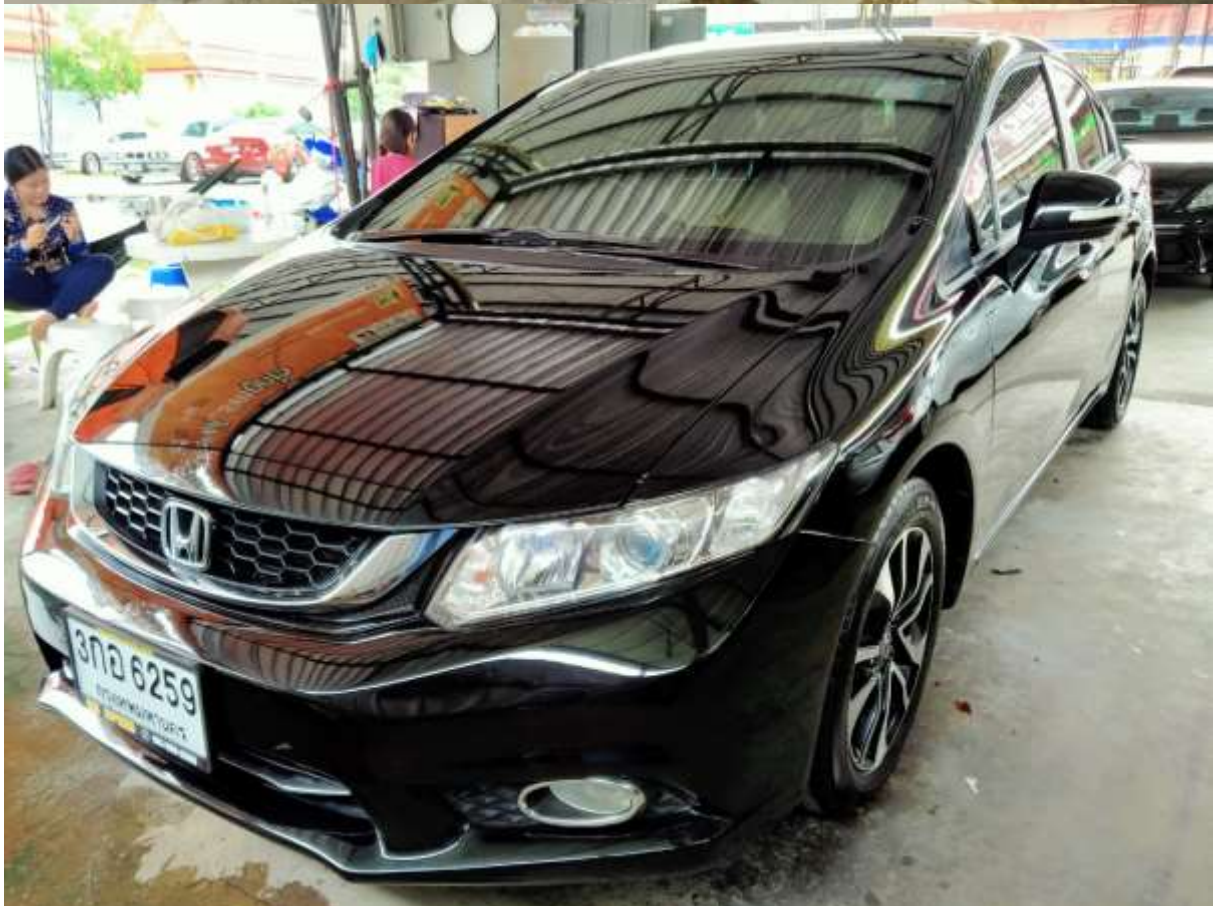
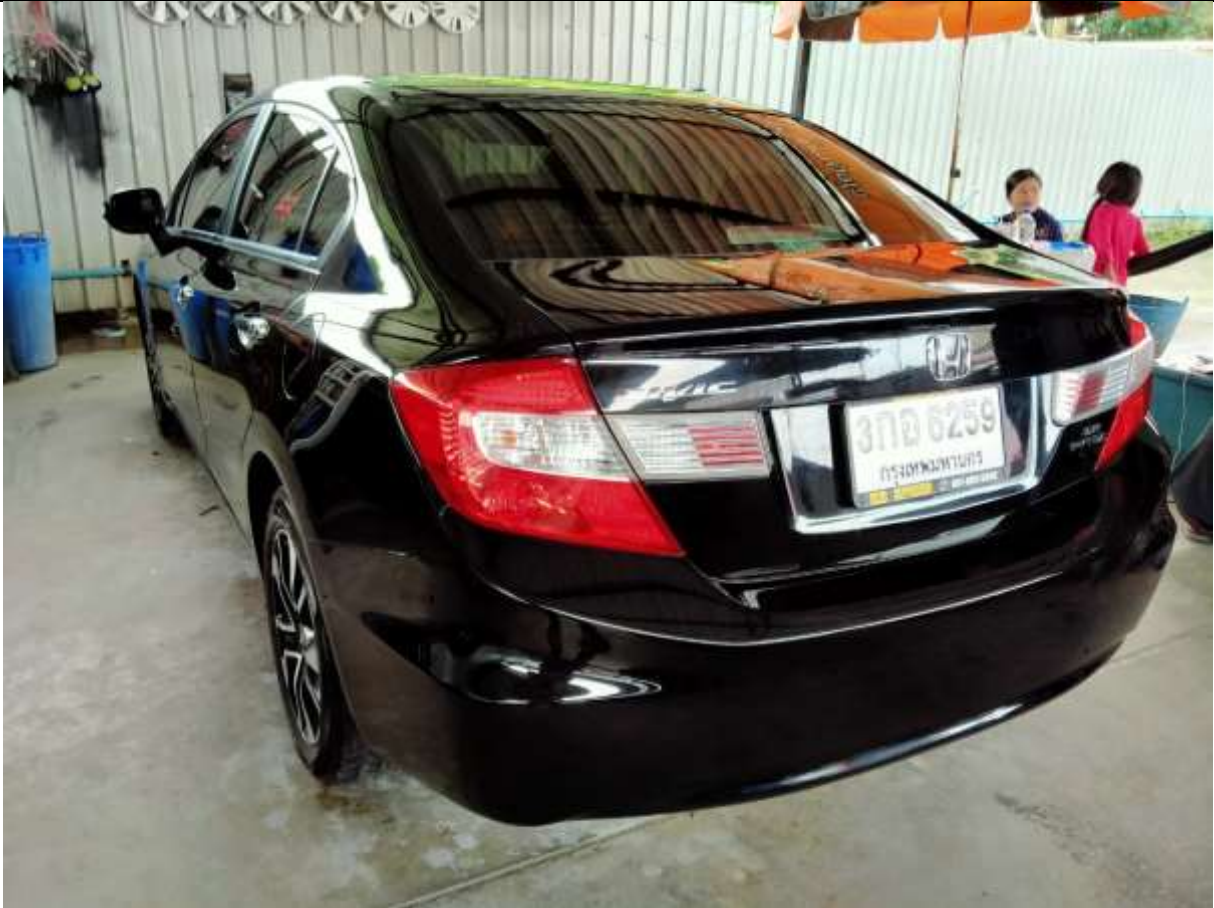
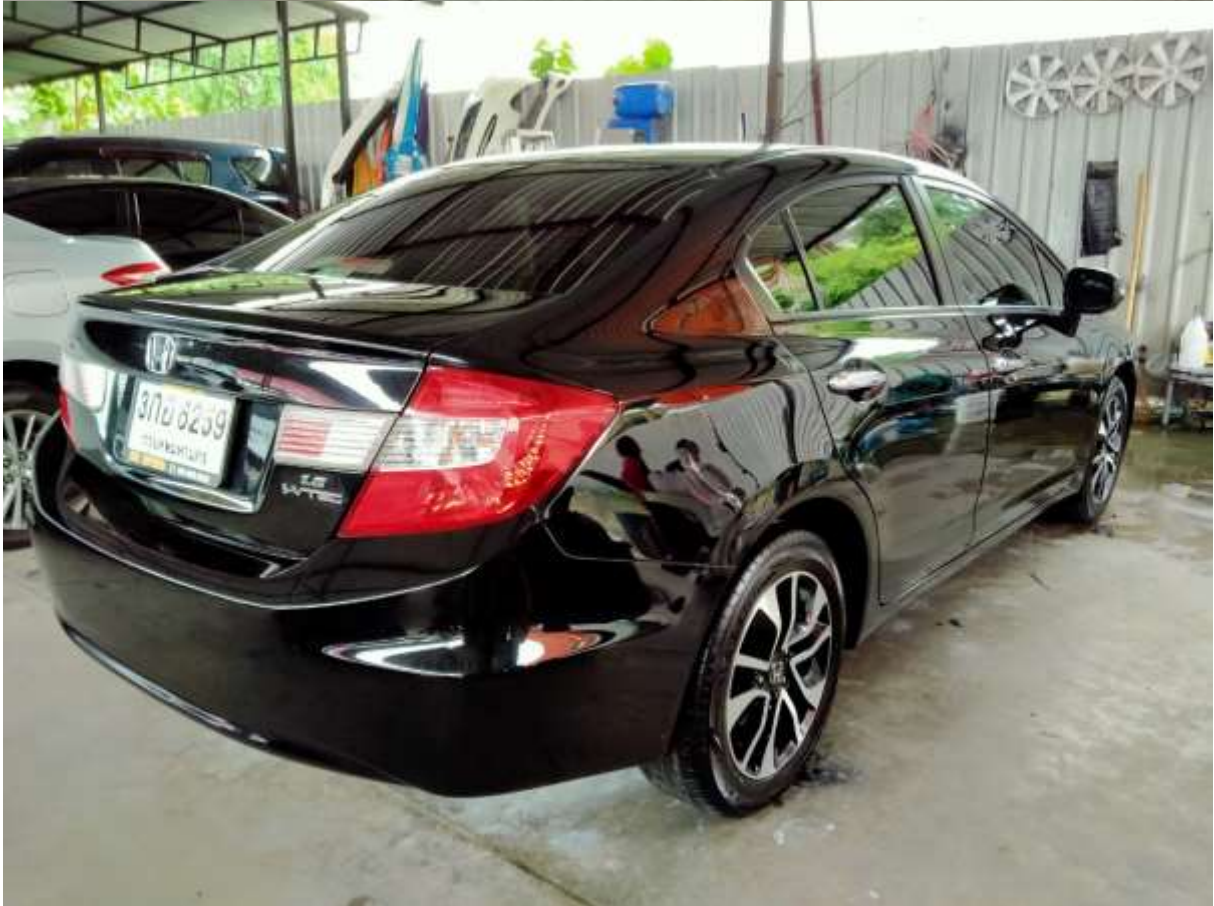
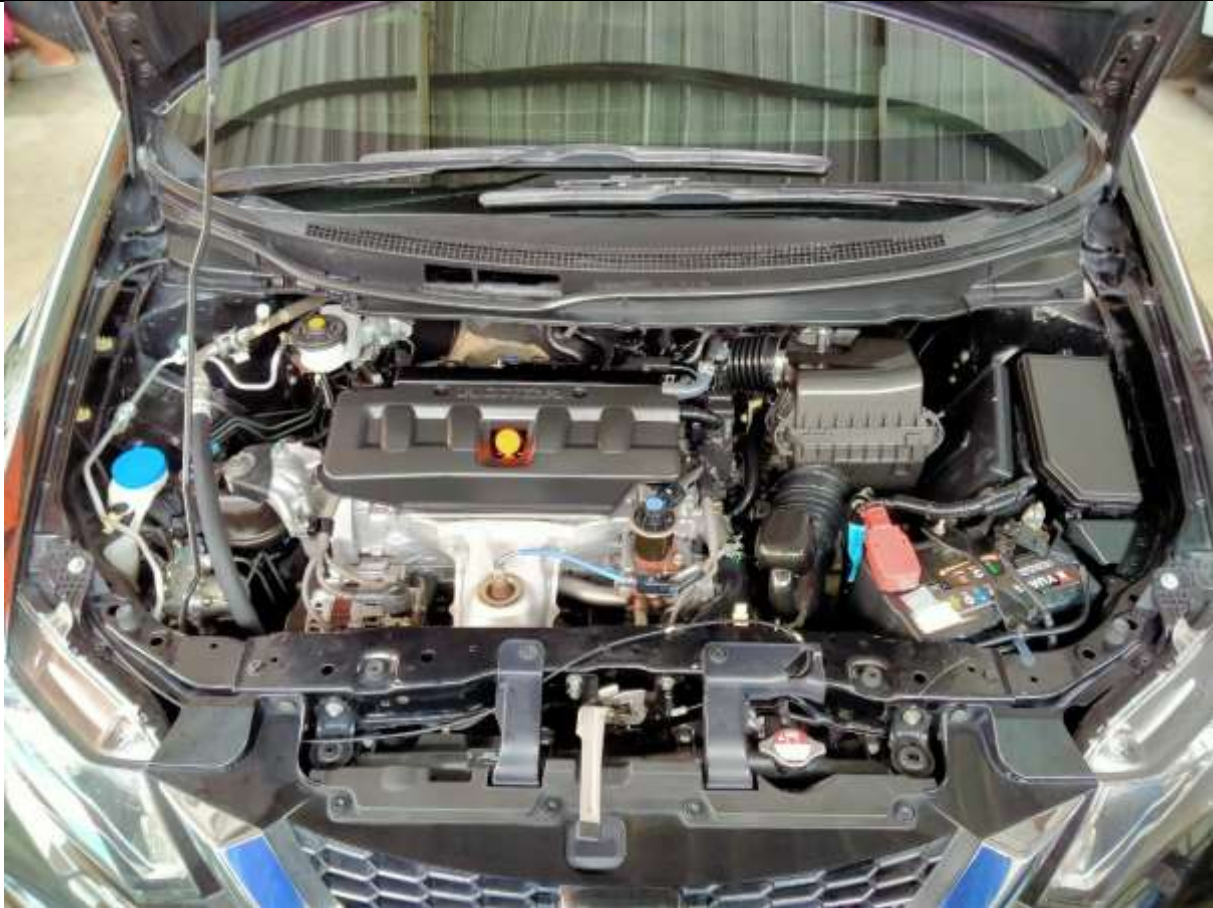
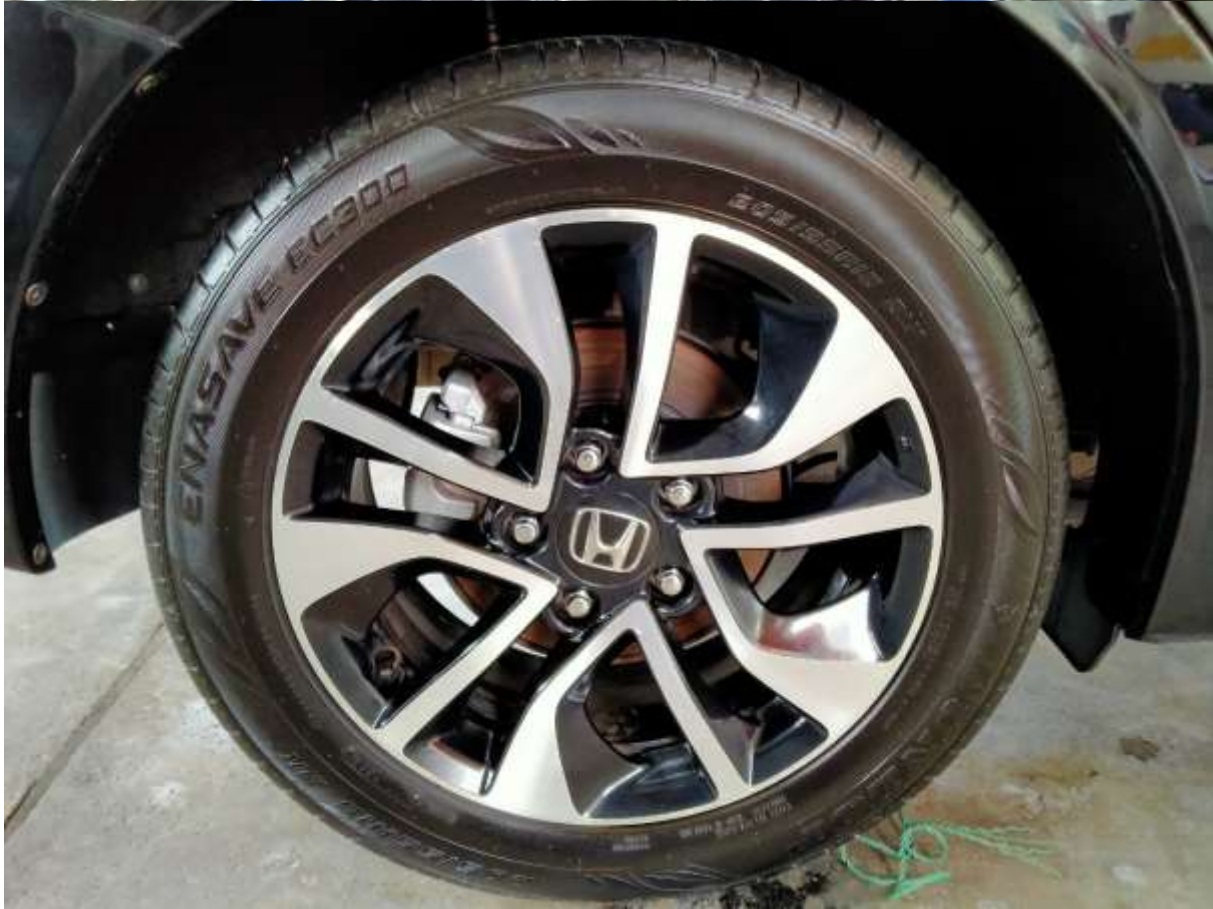
กันชนหน้า Front Bumper	สภาพดี
	คาน รั้งกันชนหน้า (ขวา) Front Side Member (Right) Appearance	สภาพดี
	คาน รั้งกันชนหน้า (ซ้าย) Front Side Member (Left) Appearance	สภาพดี
	ฝากระโปรงหน้ารถ Bonnet	สภาพดี
	กระจกบังลมหน้า Windshield	สภาพดี
	หลังคา Roof	สภาพดี
	สภาพ และการทำงาน หลังคาชั้นรูป หลังคาเปิดประทุน Sunroof/Convertible functional and appearance	N/A
	ประตูหน้าขวา Front Right Door	สภาพดี
	ประตูหลังขวา Rear Right Door	สภาพดี
	ประตูเลื่อนด้านขวา Sliding Right Door	N/A
	บันไดขายน้าด้านขวา Right Rocker Panel	สภาพดี
	ประตูหน้าซ้าย Front Left Door	สภาพดี
	ประตูหลังซ้าย Rear Left Door	สภาพดี
	ประตูเลื่อนด้านซ้าย Sliding Left Door	N/A

บันไดซ้ายน้ำด้านซ้าย Left Rocker Panel	สภาพดี
	ประตูท้าย,ฝากระโปรงท้าย Rear Tail Gate	สภาพดี
	กระจกบังลมหลัง Rear Screen	สภาพดี
	กันชนหลัง Rear Bumper	สภาพดี
	คาน รับกันชนหลัง (ขวา) Rear Side Member (Right) Appearance	สภาพดี
	คาน รับกันชนหลัง (ซ้าย) Rear Side Member (Right) Appearance	สภาพดี
	เสาโครงสร้าง A ขวา Right A-Pillar	สภาพดี
	เสาโครงสร้าง B ขวา Right B-Pillar	สภาพดี
	เสาโครงสร้าง C ขวา Right C-Pillar	สภาพดี
	เสาโครงสร้าง D ขวา Right D-Pillar	N/A
	เสาโครงสร้าง A ซ้าย Left A-Pillar	สภาพดี
	เสาโครงสร้าง B ซ้าย Left B-Pillar	สภาพดี
	เสาโครงสร้าง C ซ้าย Left C-Pillar	สภาพดี
	เสาโครงสร้าง D ซ้าย Left D-Pillar	N/A
	ระบบบังคับเลี้ยว Steering Components	สภาพดีตามอายุการใช้งาน
