# Vehicle Inspection Report

ยี่ห้อ/รุ่น (Make/Model): HONDA CITY	วันที่ตรวจสอบรถยนต์(Date of Inspection): 02.02.61
เลขตัวถัง (VIN): MRHGM6640EP107544	เลขคำขอบริการ (Job No.) : I017/079-090
เลขเครื่องยนต์ (Engine No.): L15Z11320354	<p>Vehicle Picture:</p>

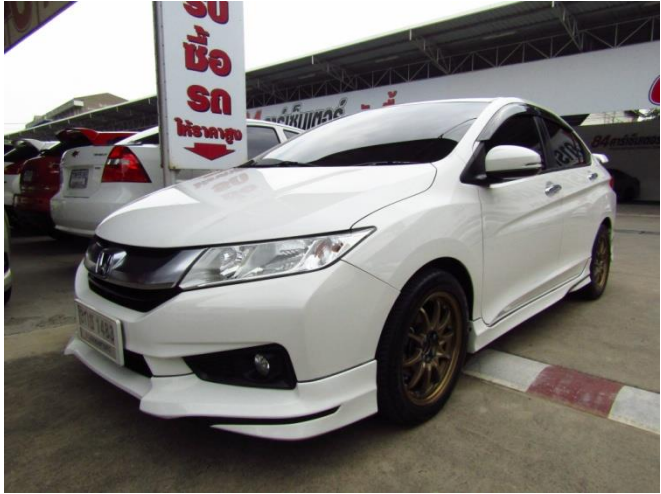
รถสภาพดี โครงสร้างไม่เคยอุบัติเหตุ ไม่เคยจมน้ำและไฟไหม้

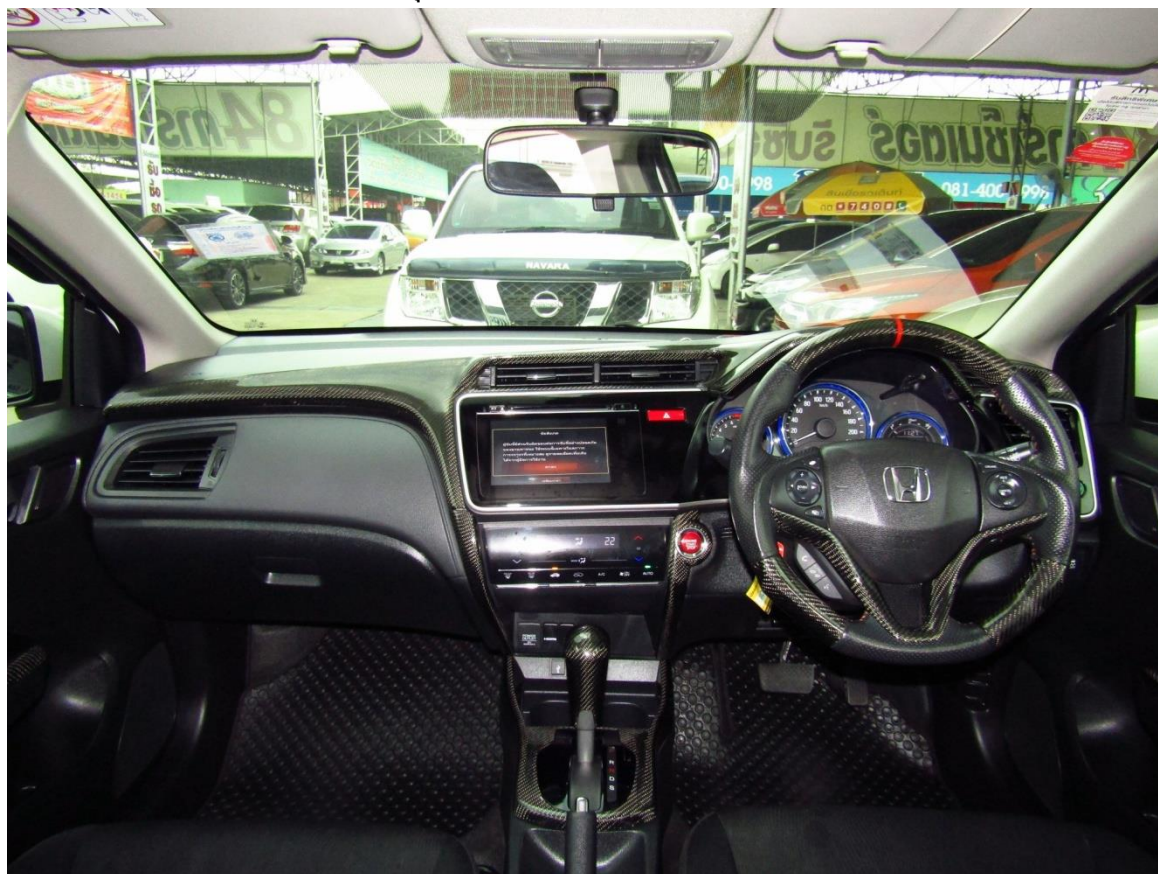
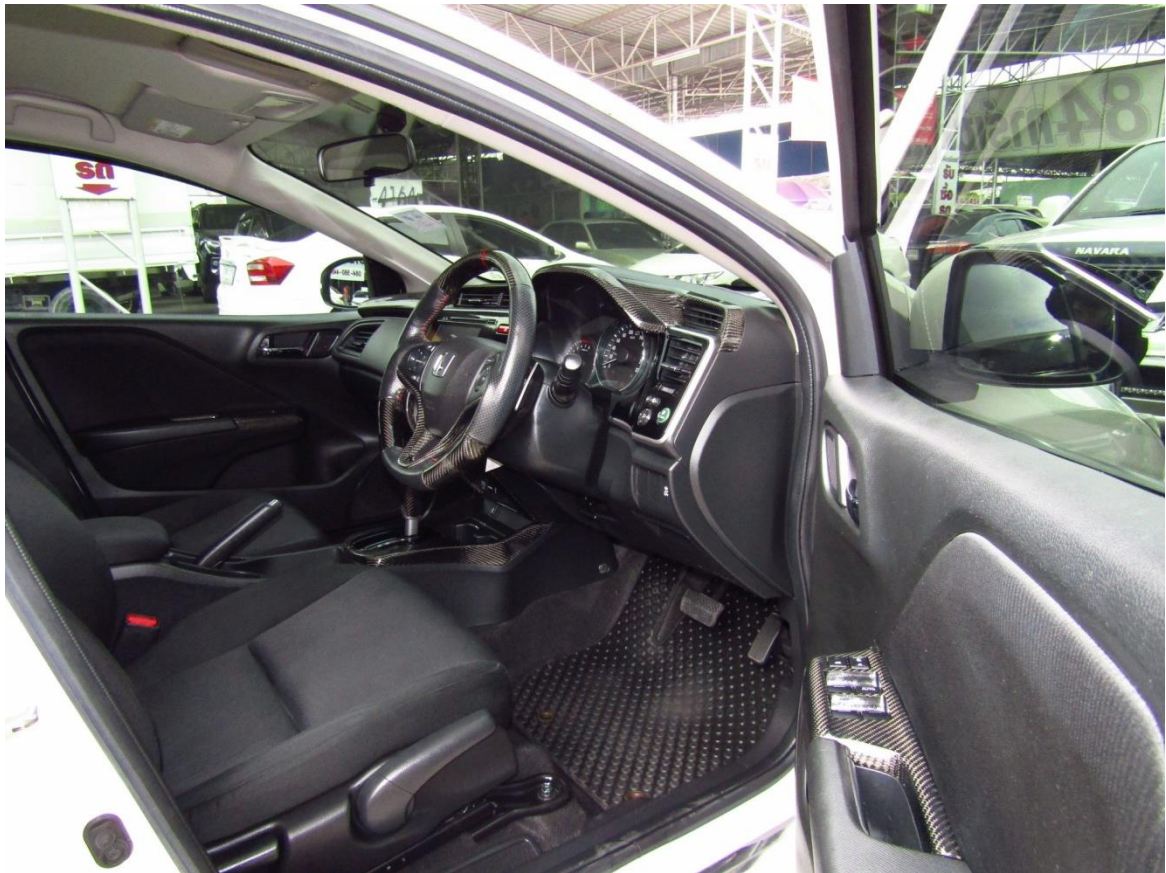
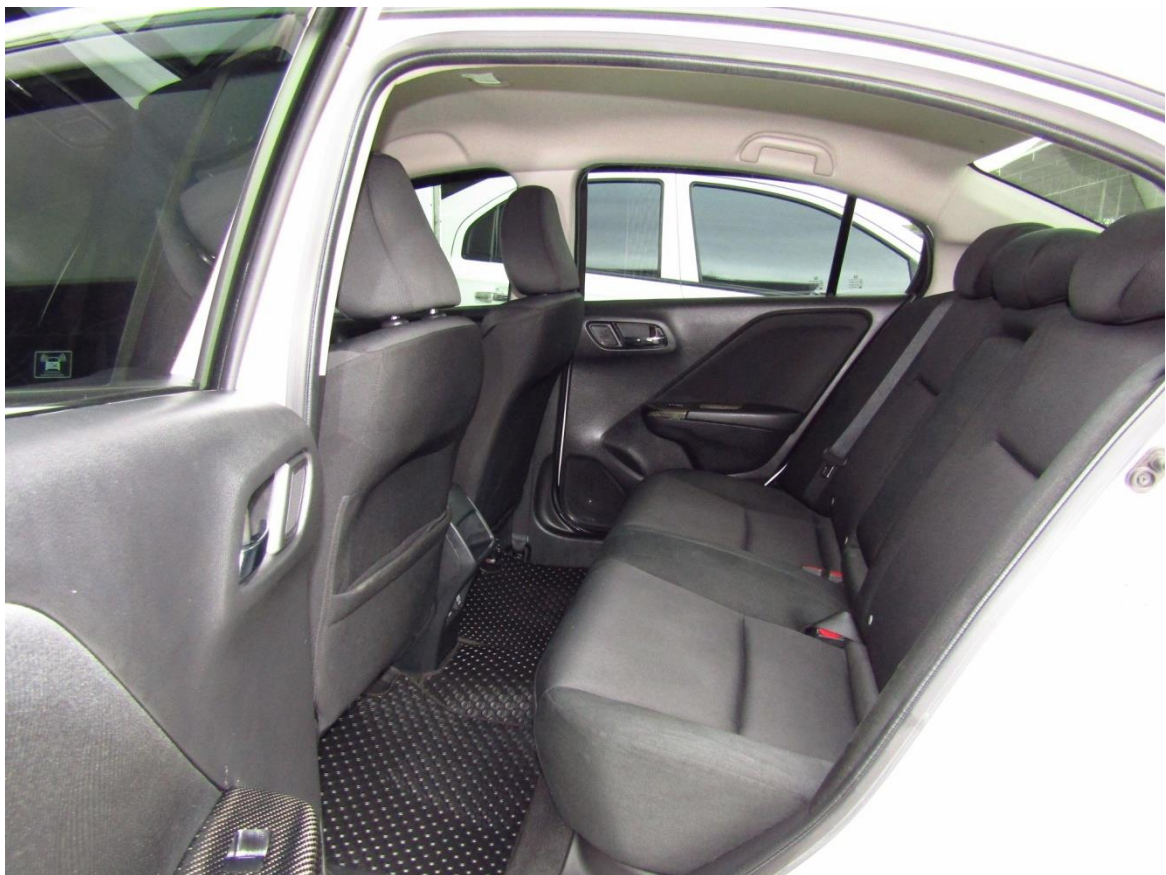
ภาพภายในด้านหน้า หลัง และ จุดบกพร่อง - Interior Visual Details (Front, Rear and/or Defect):

ที่นั่ง สภาพ Seat Appearance	สภาพดีตามอายุการใช้งาน
	การทำงาน การปรับ และการล็อคเบาะ Seat Adjust functional	ทำงานได้ดี
	สภาพ รางได้เบาะ Seat slide adjust rail	สภาพดีตามอายุการใช้งาน
	เข็มขัดนิรภัย Seat Belts	สภาพดีตามอายุการใช้งาน
	แผงคอนโซล Other Trims	สภาพดีตามอายุการใช้งาน
	เครื่องเสียงภายในรถ Radio/ Multiplayer	เปิด-ปิด ปกติ
	ลำโพง Speaker working	ทำงานปกติ
	ไล่ฝ้ากระจกหลัง Rear Window Demister	สภาพดีไม่พบรอยขาด
	อุปกรณ์ทำความเย็นและความร้อน Air Condition/Heater	แอร์เย็น ทำงานปกติ
	ชุดปัดน้ำฝน และระบบฉีดน้ำ Washers & Wipers	ทำงานปกติ
	แตร Horn	ทำงานปกติ
	บานพับและกลอนประตู Doors, Locks & Hinges	สภาพดีเหมาะสมกับอายุการใช้งาน
	การเปิดประตูจากด้านใน Door Handle (inside)	ทำงานได้ดี
	สภาพยางขอบประตู Weather Strip	สภาพดีเหมาะสมกับอายุการใช้งาน
	การทำงานของกระจก Window Operation	ทำงานเปิด-ปิด ปกติ

หน้าปัดและมาตรวัด ปกติ หรือ มีไฟ โชร์หรือไม่มี Dash Warning Lights & Gauges	ไม่มีไฟโชร์

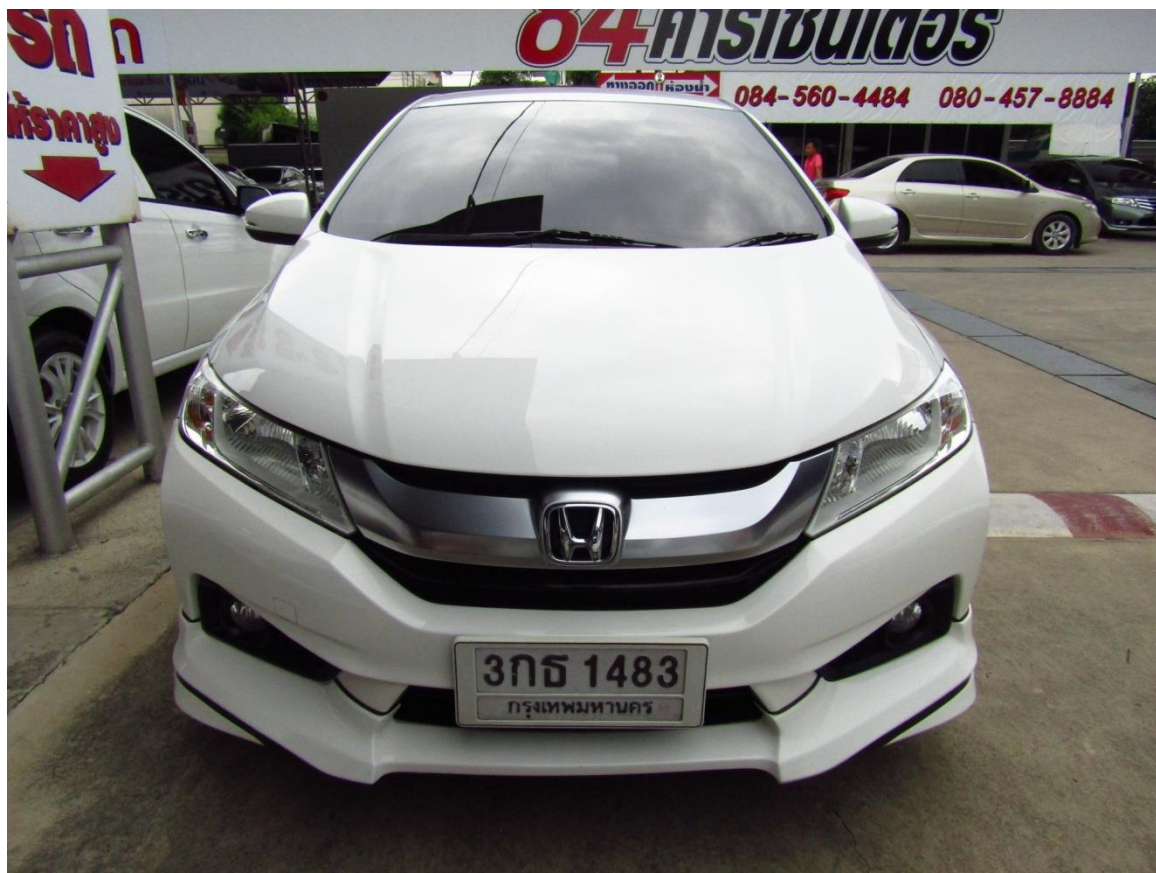
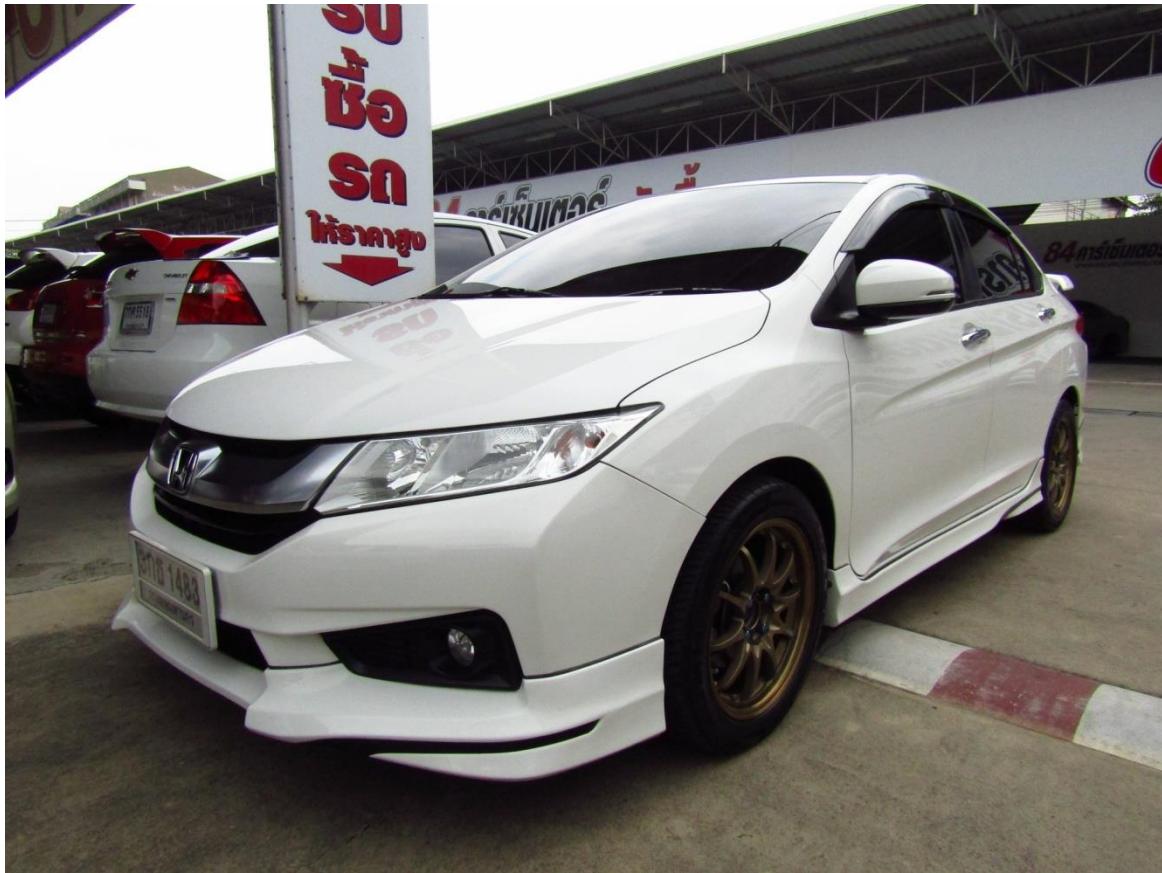
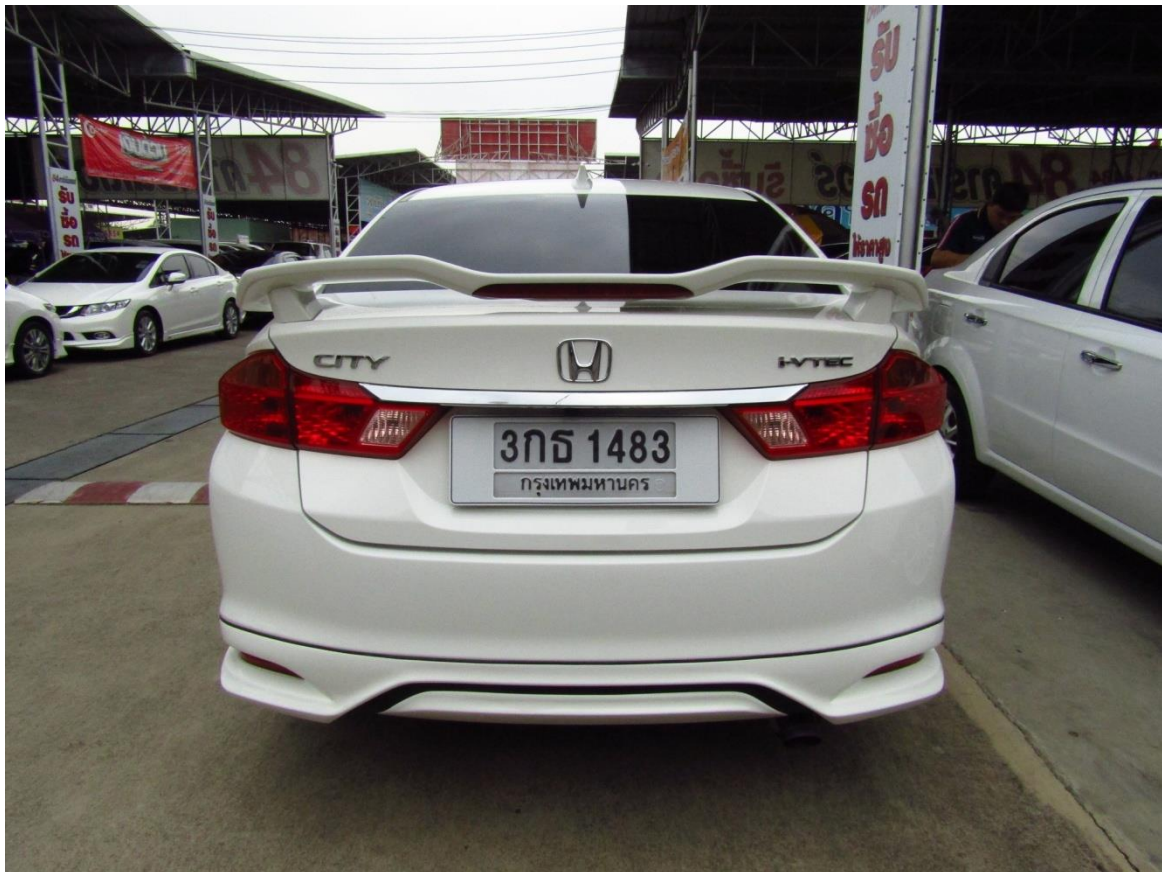
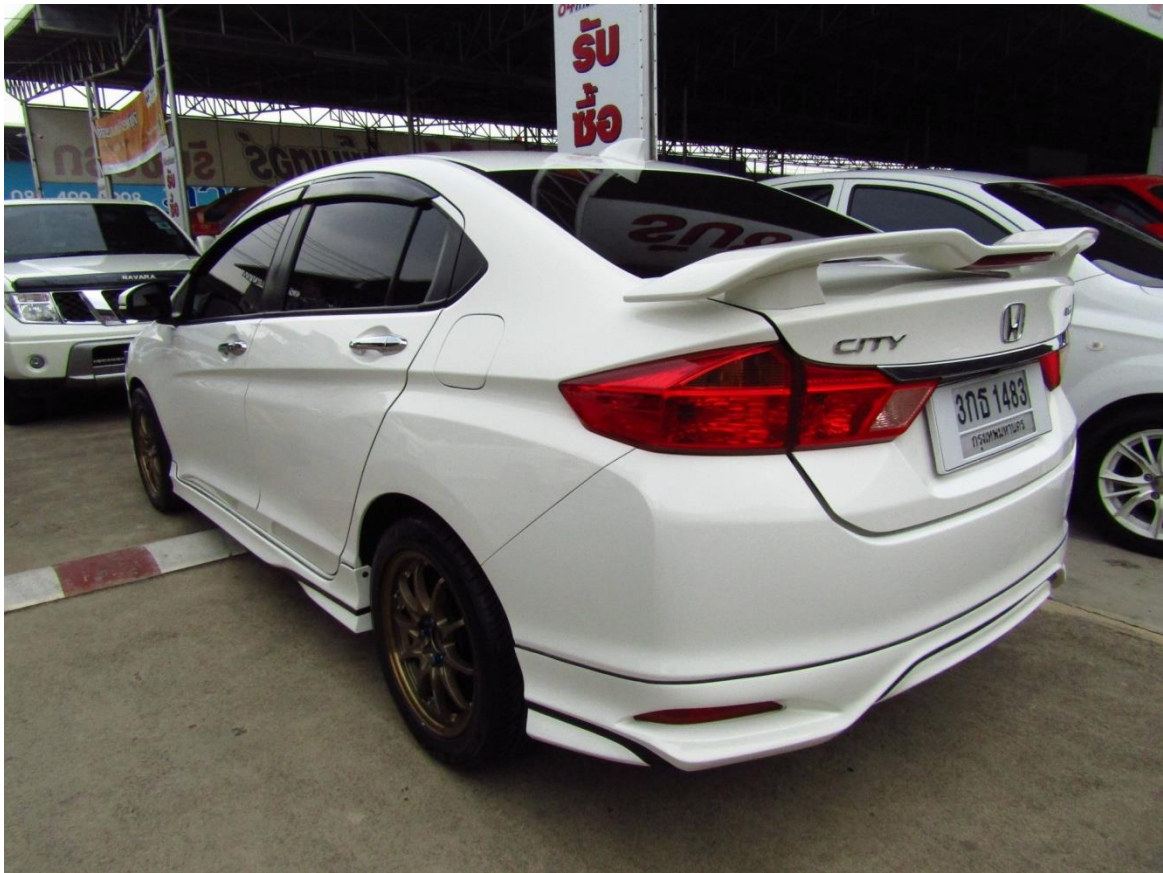
ภาพภายนอก - Exterior Visual Details:

กันชนหน้า Front Bumper	สภาพดี
	คาน รับกันชนหน้า (ขวา) Front Side Member (Right) Appearance	สภาพดี
	คาน รับกันชนหน้า (ซ้าย) Front Side Member (Left) Appearance	สภาพดี
	กระจังหน้ารถ Front Grill	สภาพดี
	ชุดคานหน้ารับหม้อน้ำ Radiator Core Support	สภาพดี
	ฝากระโปรงหน้ารถ Bonnet	สภาพดี
	ฝาห้องเครื่องด้านหน้า Cowl Panel Fire Wall	สภาพดี
	กระจกหน้า Windshield	สภาพดี
	หลังคา Roof	สภาพดี
	สภาพ และการทำงาน หลังคาชั้นรูป หลังคาเปิดประทุน Sunroof/Convertible functional and appearance	N/A
	แก้มหน้าขวา Front Right Wing	สภาพดี
	ประตูหน้าขวา Front Right Door	สภาพดี
	กระจกมองข้างขวา Right Rear Mirror	สภาพดี
	ประตูหลังขวา Rear Right Door	สภาพดี

ประตูเลื่อนด้านขวา Sliding Right Door	N/A
	แก้มหลังขวา Rear Right Wing	สภาพดี
	ขายน้าด้านขวา Right Rocker Panel	สภาพดี
	แก้มหน้าซ้าย Front Left Wing	สภาพดี
	ประตูหน้าซ้าย Front Left Door	สภาพดี
	กระจกมองข้างซ้าย Left Rear Mirror	สภาพดี
	ประตูหลังซ้าย Rear Left Door	สภาพดี
	ประตูเลื่อนด้านซ้าย Sliding Left Door	N/A
	แก้มหลังซ้าย Rear Left Wing	สภาพดี
	ขายน้าด้านซ้าย Left Rocker Panel	สภาพดี
	ประตูหลัง Rear Tail Gate	N/A
	ฝากระโปรงหลัง Boot	สภาพดี
	กระจกหลัง Rear Screen	สภาพดี
	กันชนหลัง Rear Bumper	สภาพดี
	คาน รับกันชนหลัง (ขวา) Rear Side Member (Right) Appearance	สภาพดี

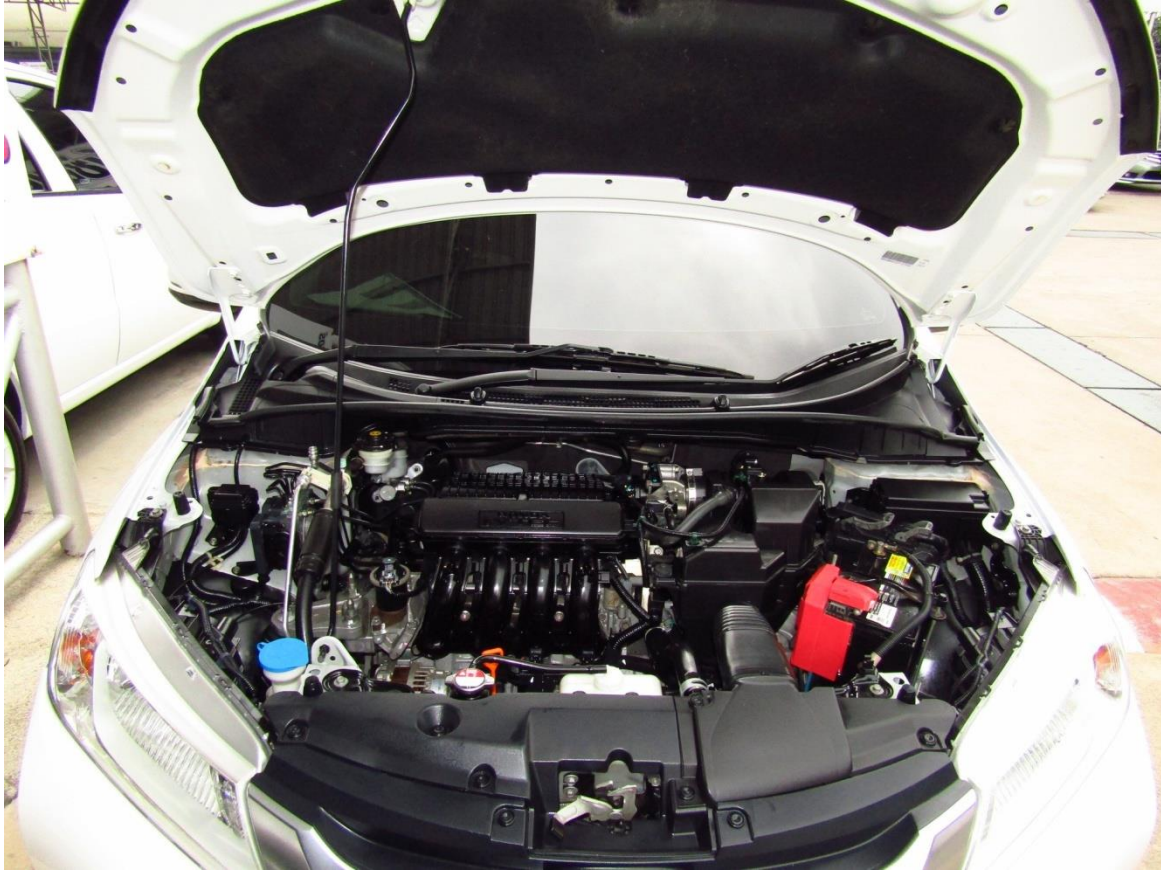
ภาพห้องเครื่อง - Engine Bay Visual Details

หม้อน้ำ และฝาหม้อน้ำ Radiator & Cap	สภาพดีตามอายุการใช้งาน
	รอกและสายพาน Drive Belt & Pulleys	สภาพดีตามอายุการใช้งาน
	หม้อลมเบรค Brake Booster	สภาพดีตามอายุการใช้งาน
	แม่ปั้มเบรค Master Cylinder Pressure	สภาพดีตามอายุการใช้งาน
	แบตเตอรี่ไม่รั่ว และ ชุดยึด ไม่มีสนิม No any leak on battery and no corrosion on battery support bracket	สภาพดีตามอายุการใช้งาน

การทดสอบ แบตเตอรี่ Battery Test  Note: If state of charge is lower than 80%, battery need to fully recharge before used. (ถ้า state of charge ต่ำกว่า 80% ควรทำการชาร์ต แบตเตอรี่ให้เต็มก่อนใช้งาน)	<b>Battery Test</b>		<b>Charging System Test at 2000 rpm</b>	
		Voltage	12.67 V	Voltage	14.30 V
		Rating	430 CCA	Status	Normal
		Current	896 CCA	<b>Start System Test</b>	
		Internal resistance	3.02 mΩ	Start Voltage	8.47 V
		State of Charge	87 %	Status	Normal
		State of Health	100 %	<b>Max. Load Test at 2000 rpm</b>	
		Status	Great	Max. Load Voltage	13.98 V
		Test Date	02.02.61	Status	Normal

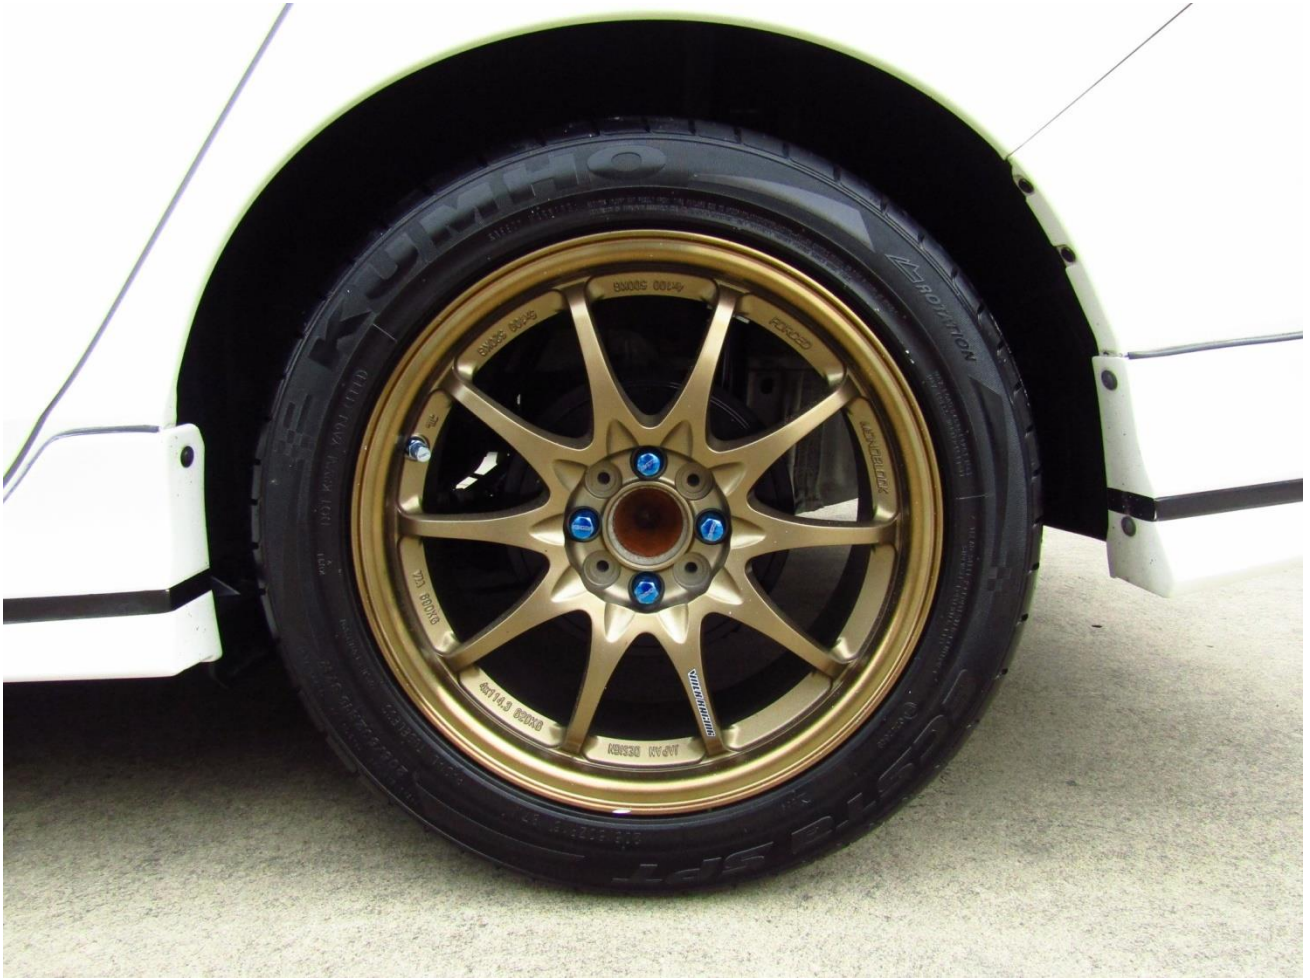
ภาพโดยรวมของยาง ล้อ และ เบรค - Tyres, Wheels & Brakes Visual Details:

สภาพยางรถยนต์, เดือน/ปี ผลิต Tyres Appearance, Year	ปียางผลิต 4114 ยางสภาพพอใช้ แนะนำให้เปลี่ยนใหม่
	สภาพล้อรถ Wheel Rims Appearance	สภาพดีตามอายุการใช้งาน
	ยางอะไหล่ และล้อ Spare Tyre & Rim	สภาพดีตามอายุการใช้งาน
	ก้ามเบรค และท่อน้ำมัน Brake Hose Callipers & Pipes	สภาพปกติไม่พบการรั่วซึม
	ผ้าเบรค (หน้า/หลัง) Brake Pads (Front/Rear)	สภาพดีตามอายุการใช้งาน
	จานเบรค Brake Discs (Front/Rear)	ควรเจียจานเบรคครั้งต่อไปที่เปลี่ยนผ้าเบรค
	ดรัมเบรคล้อหลัง Brakes and Drums any No Leakage	สภาพดีตามอายุการใช้งาน
	การทำงานของเบรคมือ Park Brake function	ระยะการทำงานปกติ
	คำแนะนำอื่นๆ Other	N/A
