Vehicle Inspection Report

สรุปผลการตรวจสอบ (Inspection Summary)

ยี่ห้อ/รุ่น (Brand/Model): MITSUBISHI PAJERO SPORT 2.4 AT	วันที่ตรวจสอบรถยนต์ (Date of Inspection): 24-11-63
หมายเลขตัวถัง (VIN): MMTGUKR10HH004690	เลขคำขอบริการ (Job No.) : I020/0036-20
หมายเลขเครื่องยนต์ (Engine No.): 4N15UBP8974	Vehicle Picture:  
ปีที่ผลิต (Build Date): 2017	
สีรถ (Color): น้ำตาล	
ระยะการใช้งาน(Mileage): 60,550 กม.	
หมายเลขทะเบียน (No. Plate): 1ขด 4336	
วันครบกำหนดชำระภาษี (Registration Expiry): 4 ก.ย. 64	
ชื่อลูกค้า (Customer Name): .สิทธิ ออโต้ (SIT AUTO)	
ที่อยู่(Address): กาญจนนาภิเษก	
โทรศัพท์ (Tel): 088-309-6622	
สถานที่ตรวจสอบรถ (Inspection Place): .สิทธิ ออโต้ (SIT AUTO)

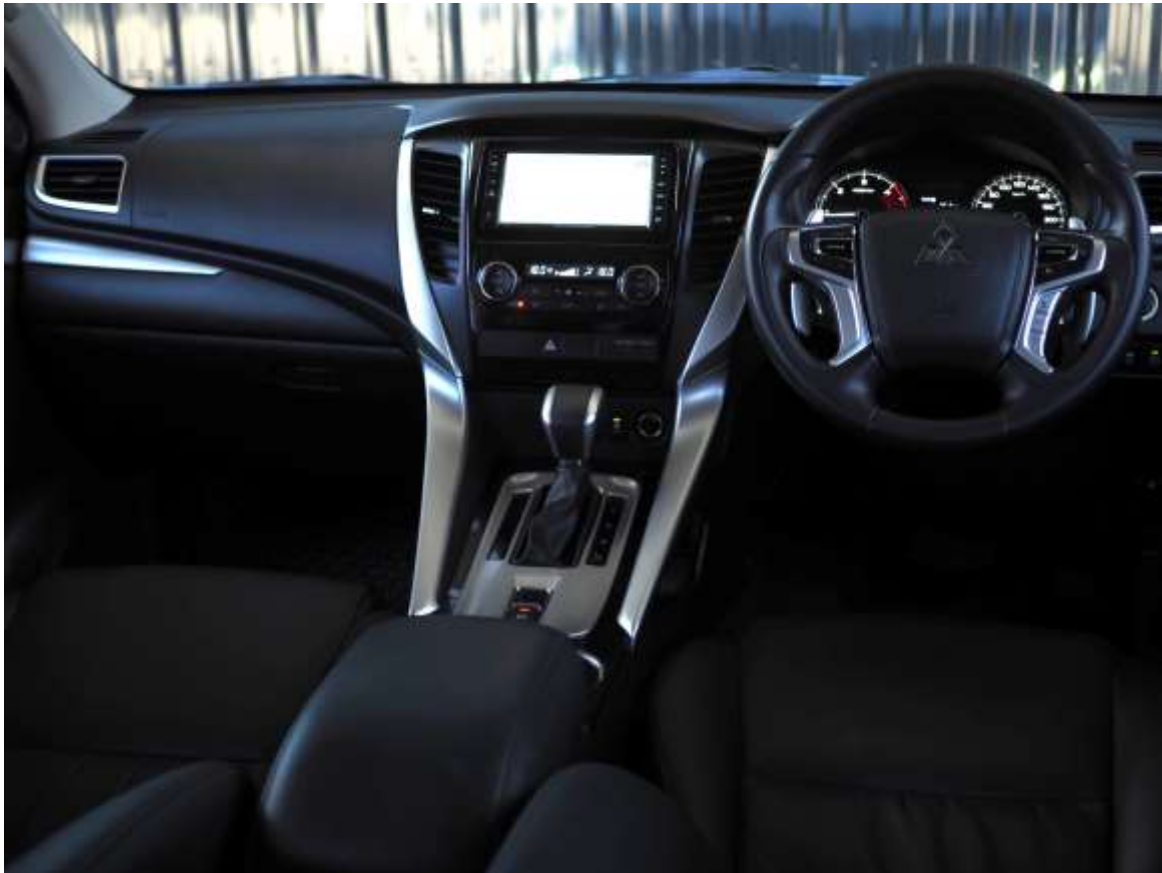
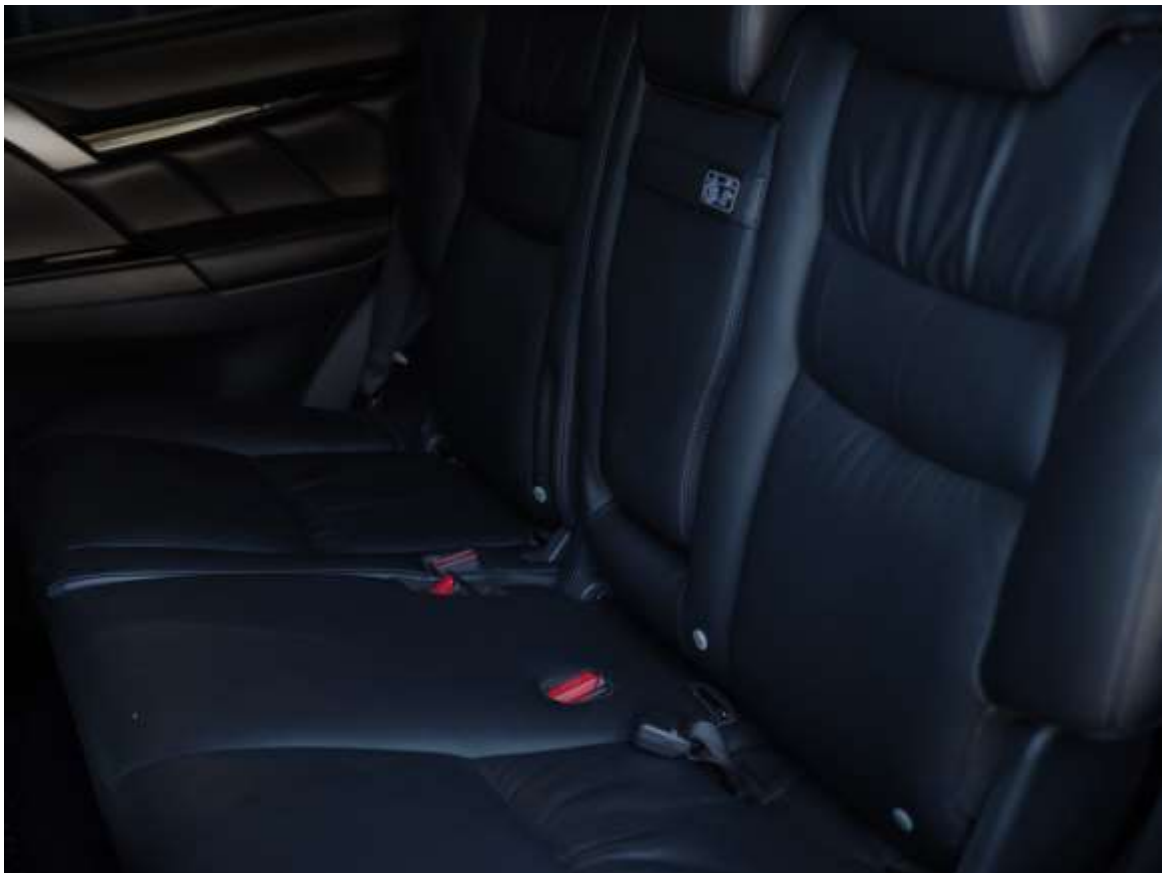
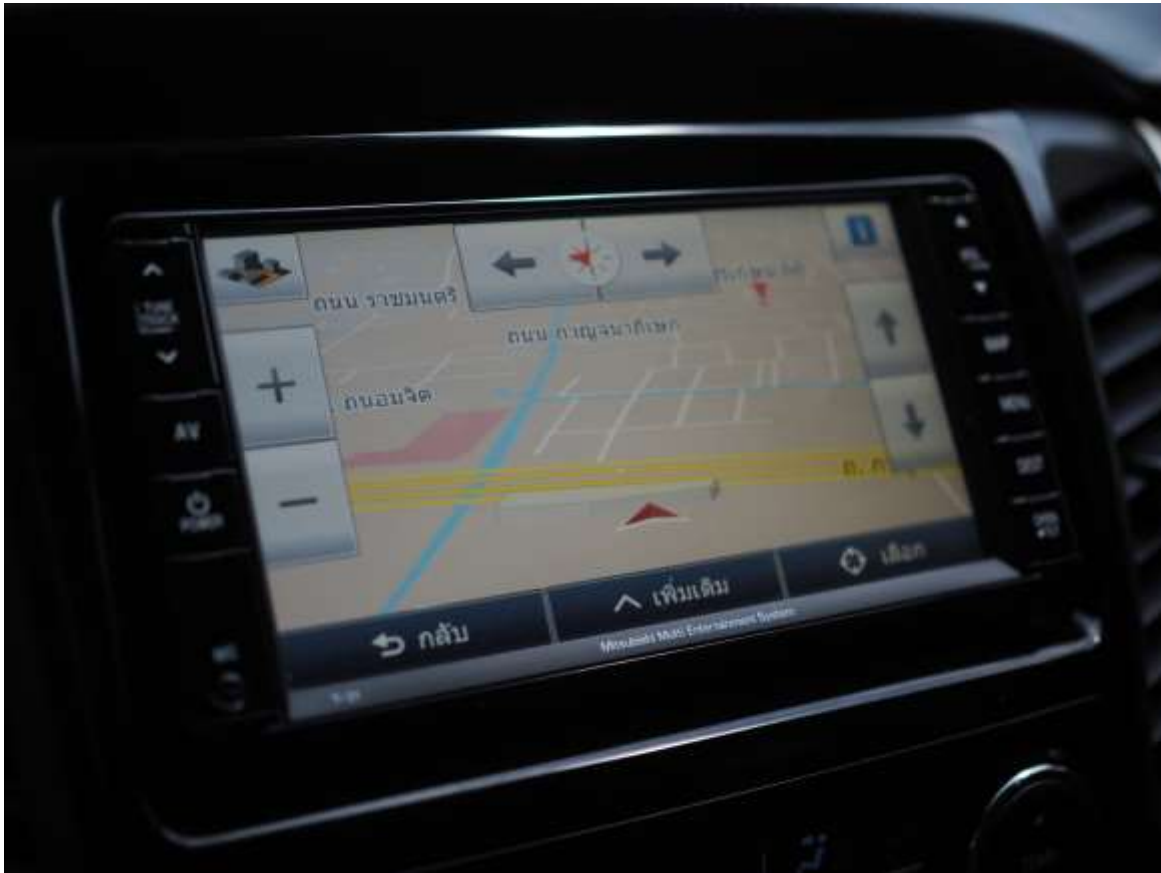
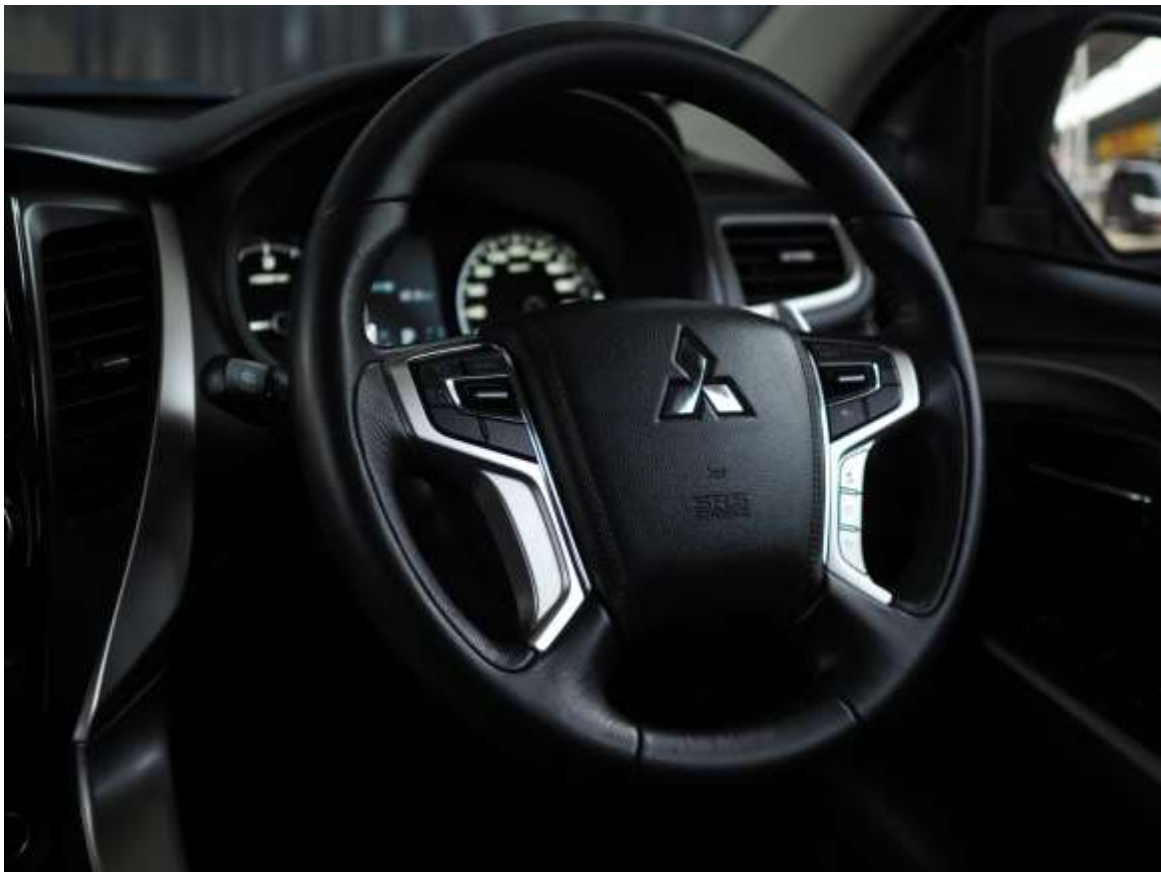
ภาพภายในด้านหน้า หลัง และ จุดบกพร่อง - Interior Visual Details (Front, Rear and/or Defect):

ที่นั่ง สภาพ Seat Appearance	สภาพตามอายุการใช้งาน
	การทำงาน การปรับ และการล็อค เบาะ Seat Adjust functional	ทำงานได้ดี
	สภาพ รางใต้เบาะ Seat slide adjust rail	สภาพตามอายุการใช้งาน
	เข็มขัดนิรภัย Seat Belts	สภาพตามอายุการใช้งาน
	อื่นๆเพิ่มเติม Others	N/A

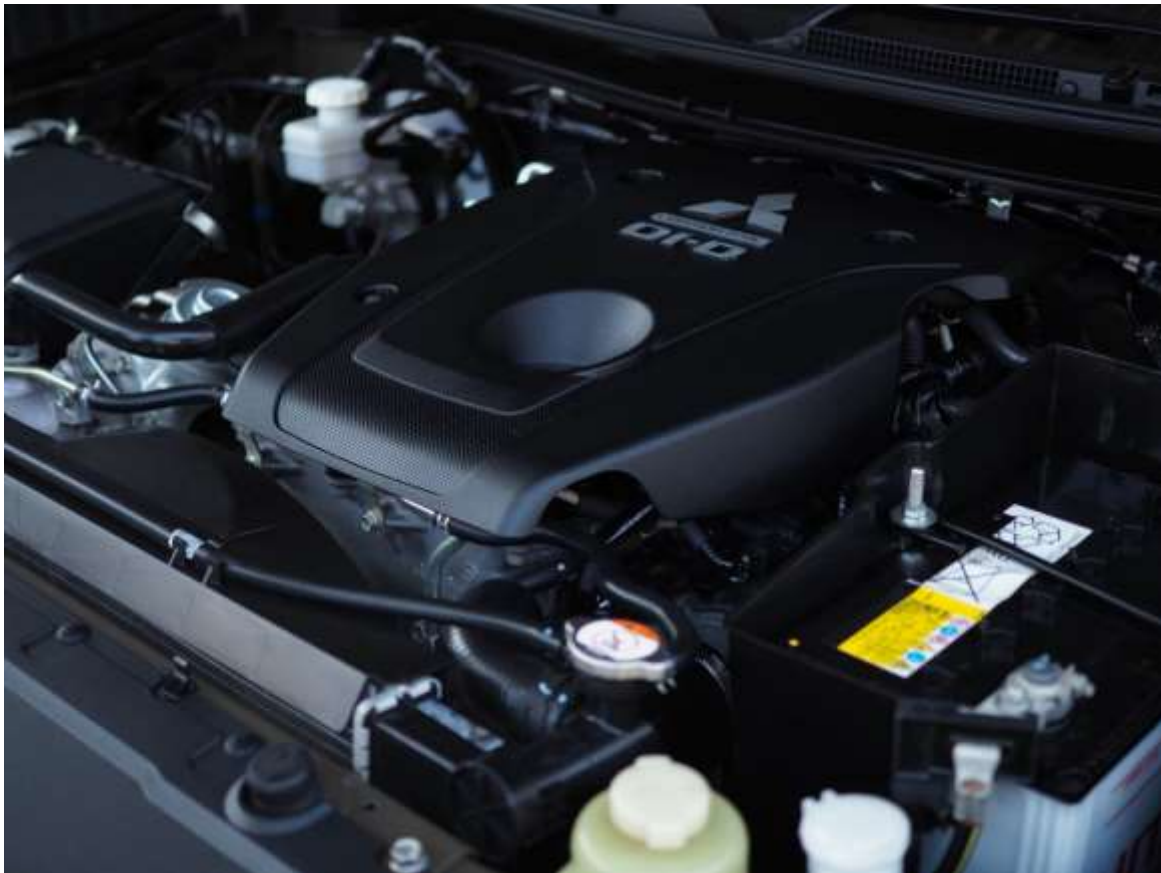
ภาพห้องเครื่อง - Engine Bay Visual Details:

การทดสอบ แบตเตอรี่	Battery Test		Charging System Test at 2000 rpm			
	Battery Test	Voltage	12.78	V	Voltage	14.48	V
		Rating	690	CCA	Status	Normal	
		Current	586	CCA	Start System Test		
		Internal resistance	9.32	mΩ	Start Voltage	9.24	V
		State of Charge	100	%	Status	Normal	
		State of Health	100	%	Max. Load Test at 2000 rpm		
		Status	Great		Max. Load	14.32	V
		Test Date	24.11.63		Voltage		
					Status	Normal

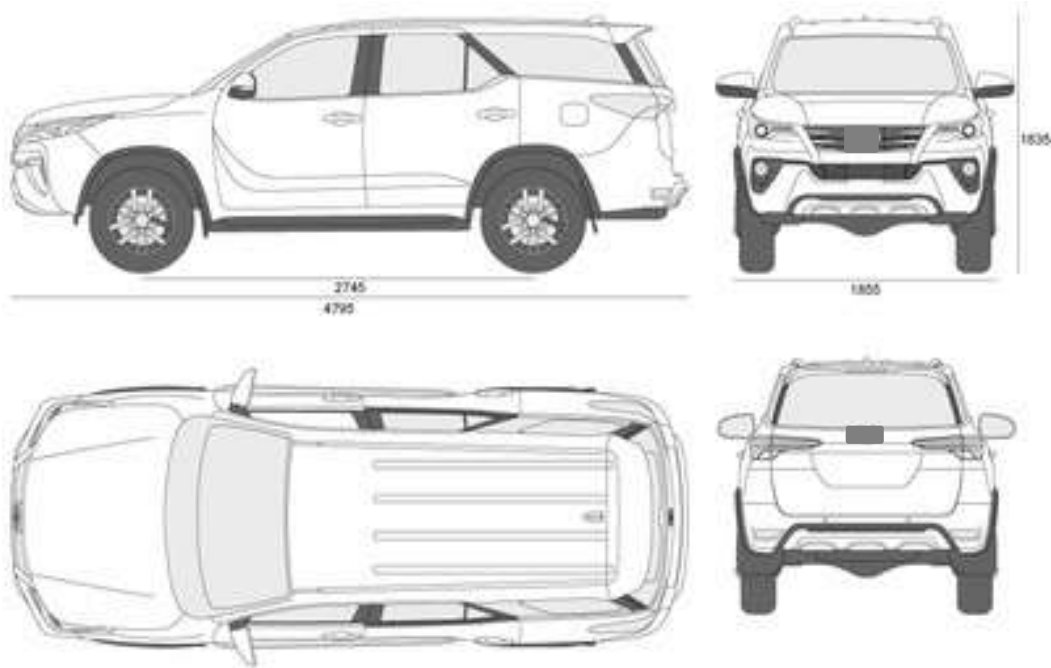
ความหนาสีรถ SUV, MPV - Paint Thickness on SUV, MPV vehicle:

ชิ้นส่วนยานยนต์ (Car Part)	ความหนาสี Paint Thickness (µm)			
	P1	P2	P3	Average
Front Wing (RH)	93	106	102	100
Front Wing (LH)	97	93	99	96
Front Door (RH)	101	97	94	97
Front Door (LH)	96	98	97	97
Rear Door (RH)	92	92	80	88
Rear Door (LH)	77	94	93	88

ชิ้นส่วนยานยนต์ (Car Part)	ความหนาสี Paint Thickness (µm)			
	P1	P2	P3	Average
Rear Wing (RH)	83	81	89	84
Rear Wing (LH)	81	83	93	86
Front Bumper				
Rear Bumper				
Bonnet	109	104	103	105
Roof	103	100	105	103
Boot/Tail Gate	91	99	96	95
