INSPECTION
BY ONE2CARVehicle Inspection Report
สรุปผลการตรวจสภาพรถ (Inspection Summary)one2car.com
THAILAND'S NO.1 CAR SITE

I024/0194-2

Isuzu D-Max 1.9 SPACE CAB Hi-Lander Z-Prestige

May 16, 2024

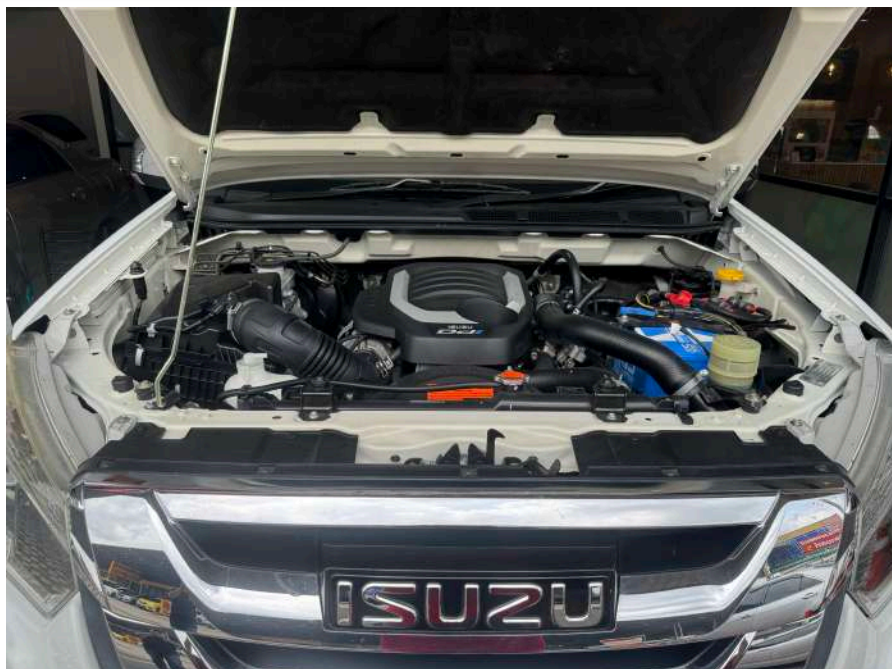
ภาพห้องเครื่อง

4.20 แบตเตอรี่ไม่รั่ว และ ชุดยึด ไม่มีสนิม
No any leak on battery and no corrosion on battery support bracket

Voltage	12.33	V
Rating	600	CCA
Current	526	CCA
Internal resistance	5.14	mΩ
State of Charge	53	%
State of Health	74	%
Status	GOOD

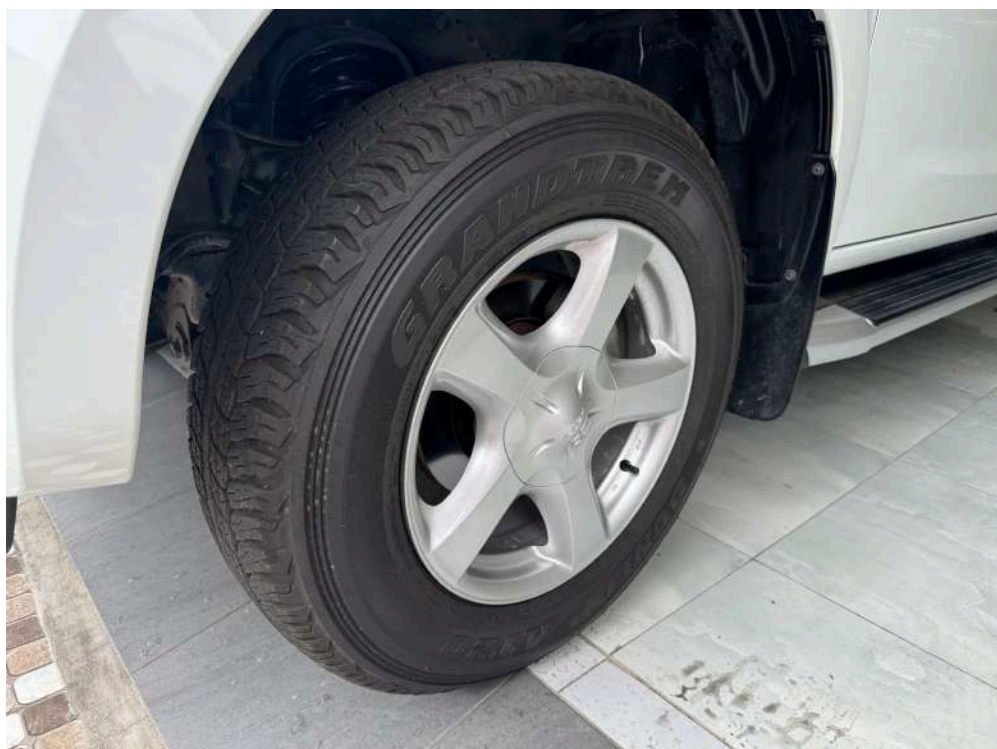
ขอบยาง ล้อ

19/22
