I024/0080-13

Isuzu D-Max 3.0 CAB-4 Vcross M 4WD

INSPECTION
BY ONE2CAR

Vehicle Inspection Report

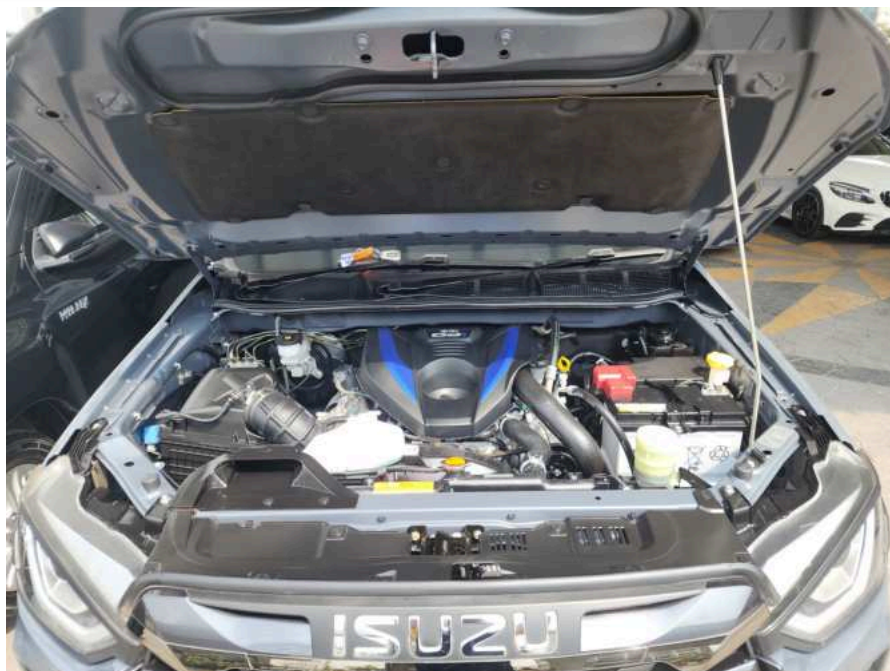
ภาพห้องเครื่อง

Voltage	12.56	V
Rating	600	CCA
Current	602	CCA
Internal resistance	4.64	mΩ
State of Charge	95	%
State of Health	100	%
Status	GREAT

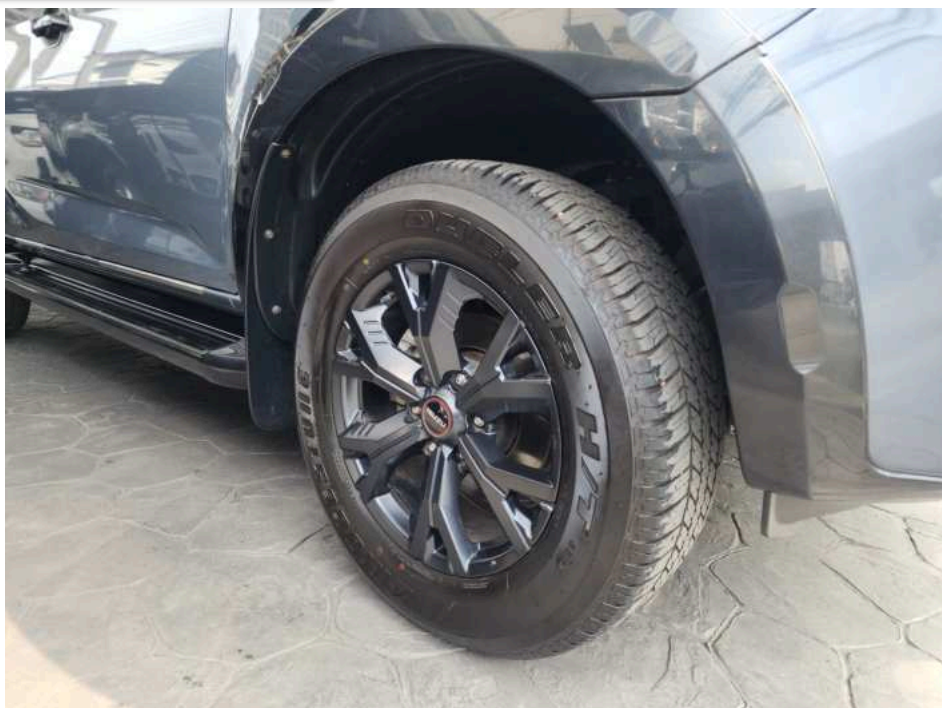
ขอบยาง ล้อ

42/22
