# Vehicle Inspection Report

| ยี่ห้อ/รุ่น (Make/Model): TOYOTA VIOS | วันที่ตรวจสอบรถยนต์ (Date of Inspection): 02.05.61 |
| เลขตัวถัง (VIN): MR053HY9305092126 | เลขคำขอบริการ (Job No.): I018/064-002 |

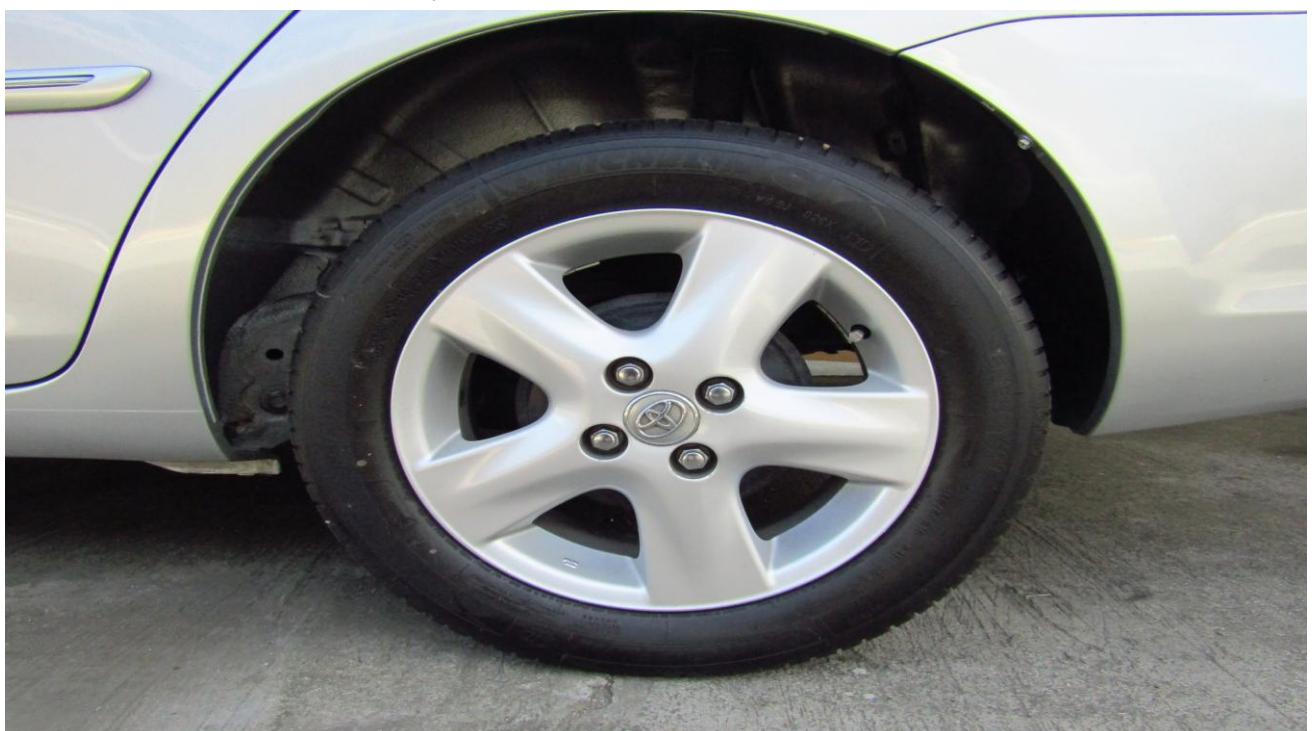
## ภาพโดยรวมของยาง ล้อ และ เบรค - Tyres, Wheels & Brakes Visual Details:

| | สภาพยางรถยนต์, เดือน/ปี ผลิต<br>Tyres Appearance, Year | ปียางผลิต 1016 ยางสภาพดี |
| | จานเบรค<br>Brake Discs (Front/Rear) | ควรเจียจานเบรคครั้งต่อไปที่เปลี่ยนผ้าเบรค |

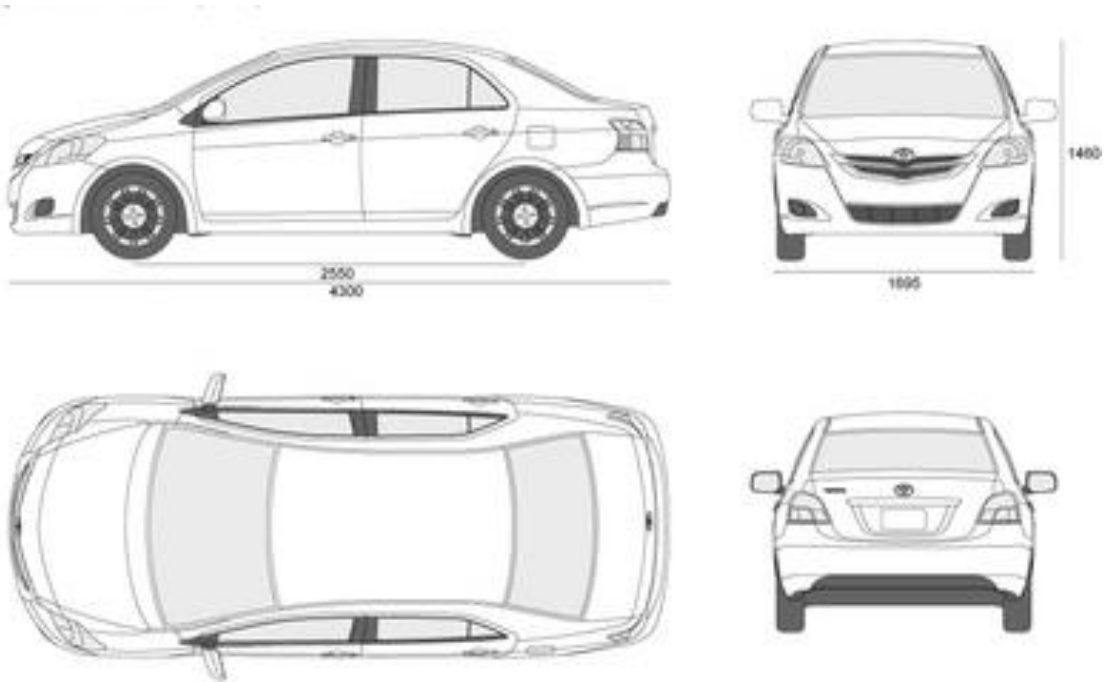
ความหนาสีรอบรถเก๋ง 3,4 และ 5 ประตู - Paint Thickness on 3,4 and 5 door car:

| ชิ้นส่วนยานยนต์ | ความหนาสี Paint Thickness (μm) | | | |
|---|---|---|---|---|
| Front Wing (RH) | 197 | 176 | 223 | 199 |
| Front Wing (LH) | 190 | 193 | 258 | 214 |
| Front Door (RH) | 223 | 195 | 220 | 213 |
| Front Door (LH) | 117 | 108 | 109 | 111 |
| Rear Door (RH) | 257 | 241 | 263 | 254 |
| Rear Door (LH) | 96 | 100 | 103 | 100 |

| ชิ้นส่วนยานยนต์ | ความหนาสี Paint Thickness (μm) | | | |
|---|---|---|---|---|
| Rear Wing (RH) | 249 | 278 | 275 | 267 |
| Rear Wing (LH) | 208 | 170 | 183 | 187 |
| Bonnet | 97 | 109 | 96 | 101 |
| Roof | 107 | 109 | 108 | 108 |
| Boot/Tail Gate | 241 | 243 | 306 | 263 |
