Vehicle Inspection Report

สรุปผลการตรวจสอบ (Inspection Summary)

ยี่ห้อ/รุ่น (Brand/Model): HONDA HR-V 1.8 AT	วันที่ตรวจสอบรถยนต์ (Date of Inspection): 25/05/63
หมายเลขตัวถัง (VIN): MRHRU580GP101632	เลขคำขอบริการ (Job No.) : I020/0021-33
หมายเลขเครื่องยนต์ (Engine No.): R18ZF1209169	Vehicle Picture:  
ปีที่ผลิต (Build Date): 2016	
สีรถ (Color): ดำ	
ระยะการใช้งาน (Mileage): 60,426 กม.	
หมายเลขทะเบียน (No. Plate): กร 1983 อุบลราชธานี	
วันครบกำหนดชำระภาษี (Registration Expiry): 26 ต.ค. 63	
ชื่อลูกค้า (Customer Name): . @ 1 ถนนอำนาจจักรรถยนต์เพชรชมพู (8888)	
ที่อยู่ (Address): พหลโยธิน ดอนเมือง รังสิต	
โทรศัพท์ (Tel):	
สถานที่ตรวจสอบรถ (Inspection Place): . @ 1 ถนนอำนาจจักรรถยนต์เพชรชมพู (8888)

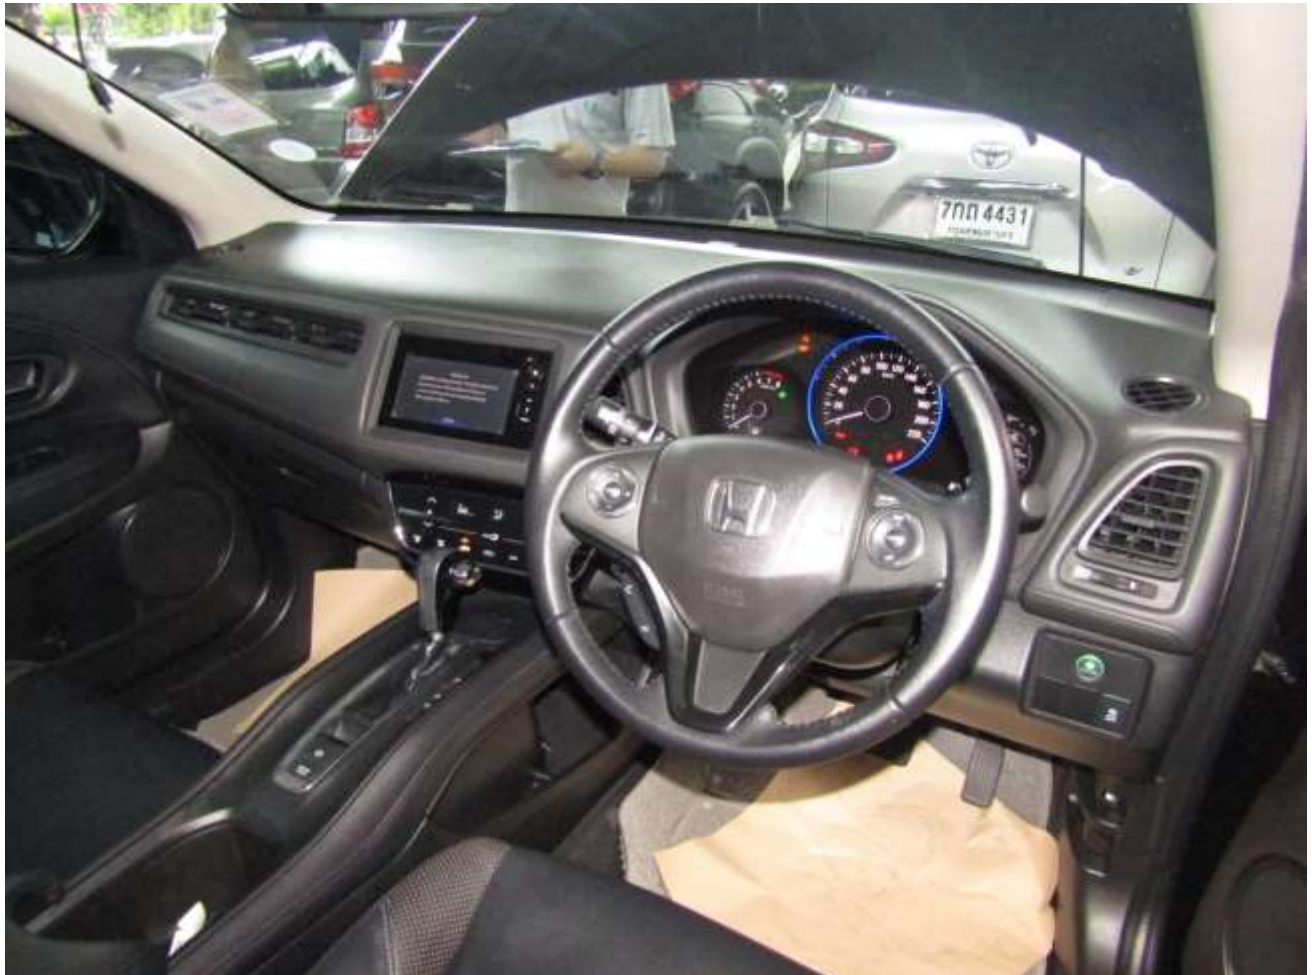
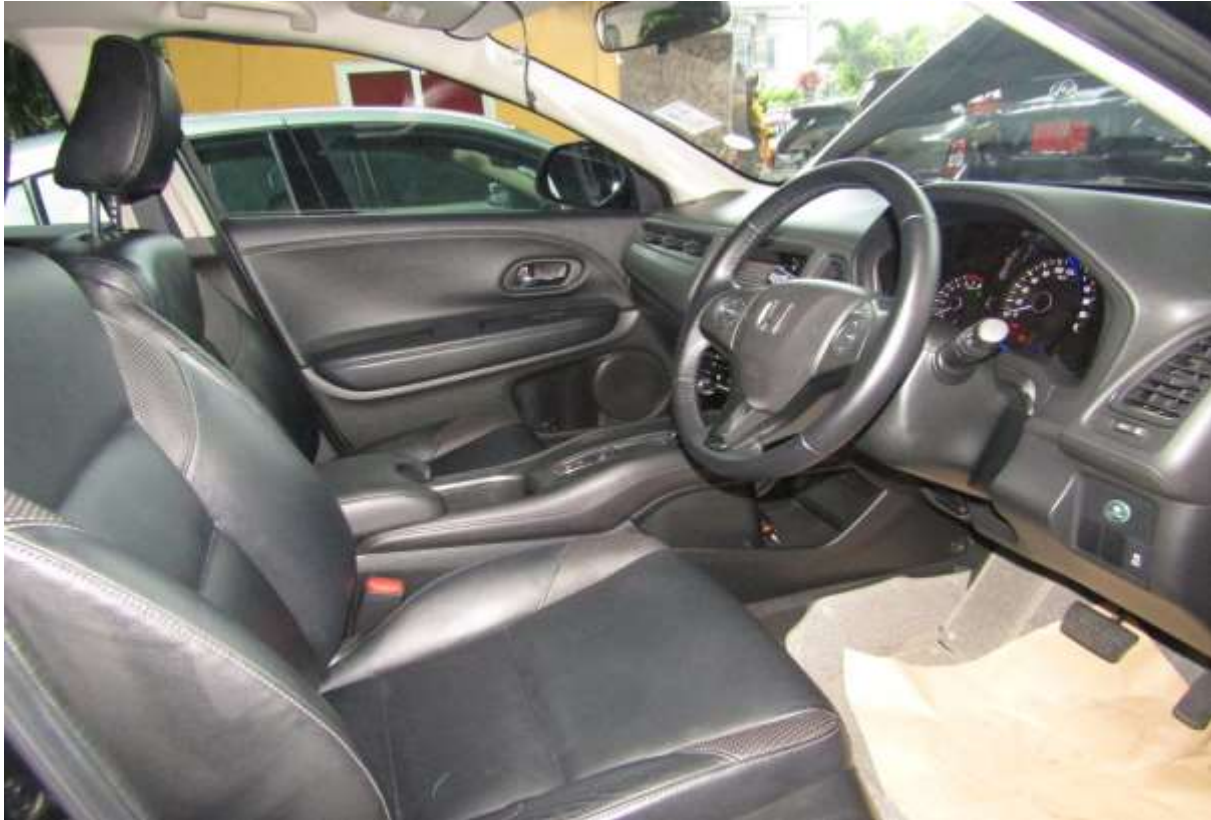
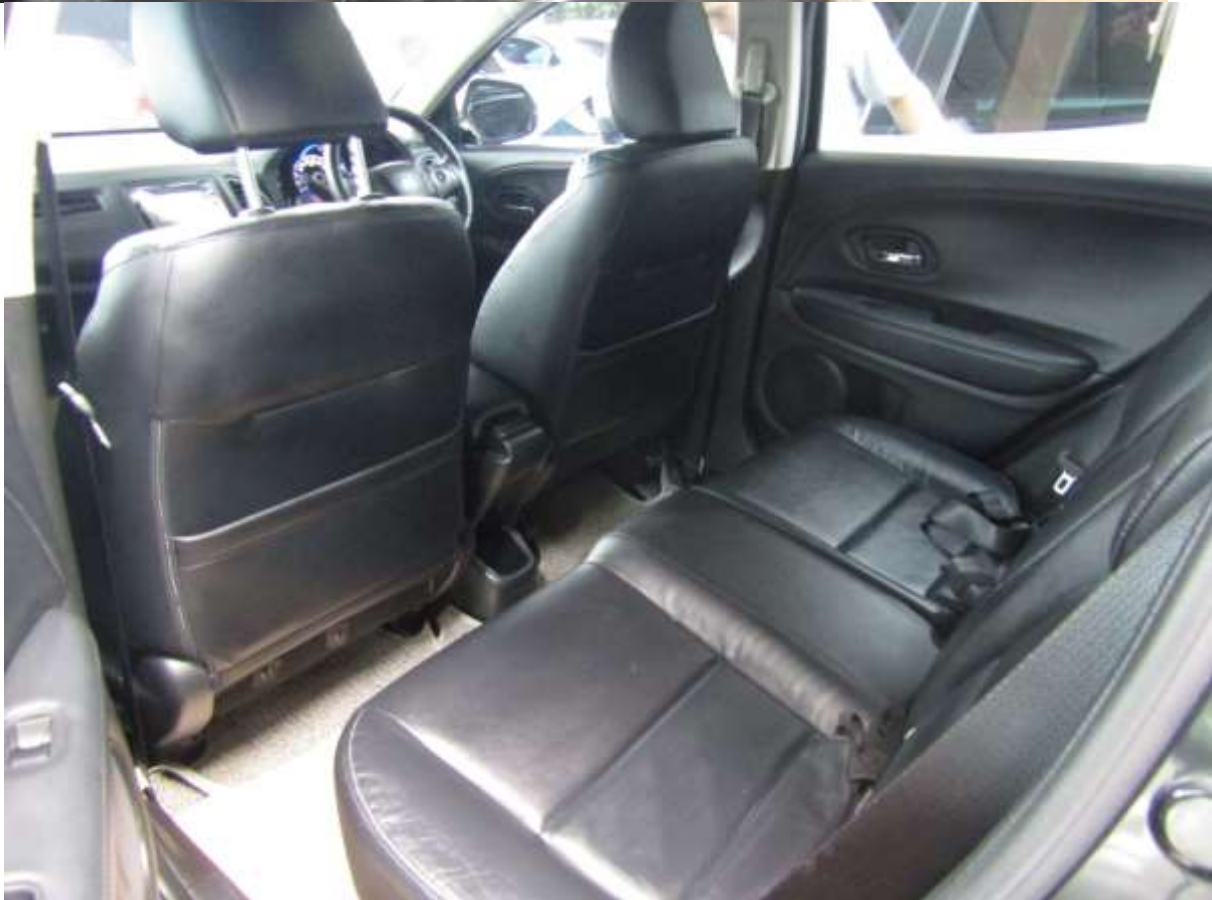
ภาพภายในด้านหน้า หลัง และ จุดบกพร่อง - Interior Visual Details (Front, Rear and/or Defect):

ที่นั่ง สภาพ Seat Appearance	สภาพดีตามอายุการใช้งาน
	การทำงาน การปรับ และการล็อกเบาะ Seat Adjust functional	ทำงานได้ดี
	สภาพ รางได้เบาะ Seat slide adjust rail	สภาพดีตามอายุการใช้งาน
	เข็มขัดนิรภัย Seat Belts	สภาพดีตามอายุการใช้งาน

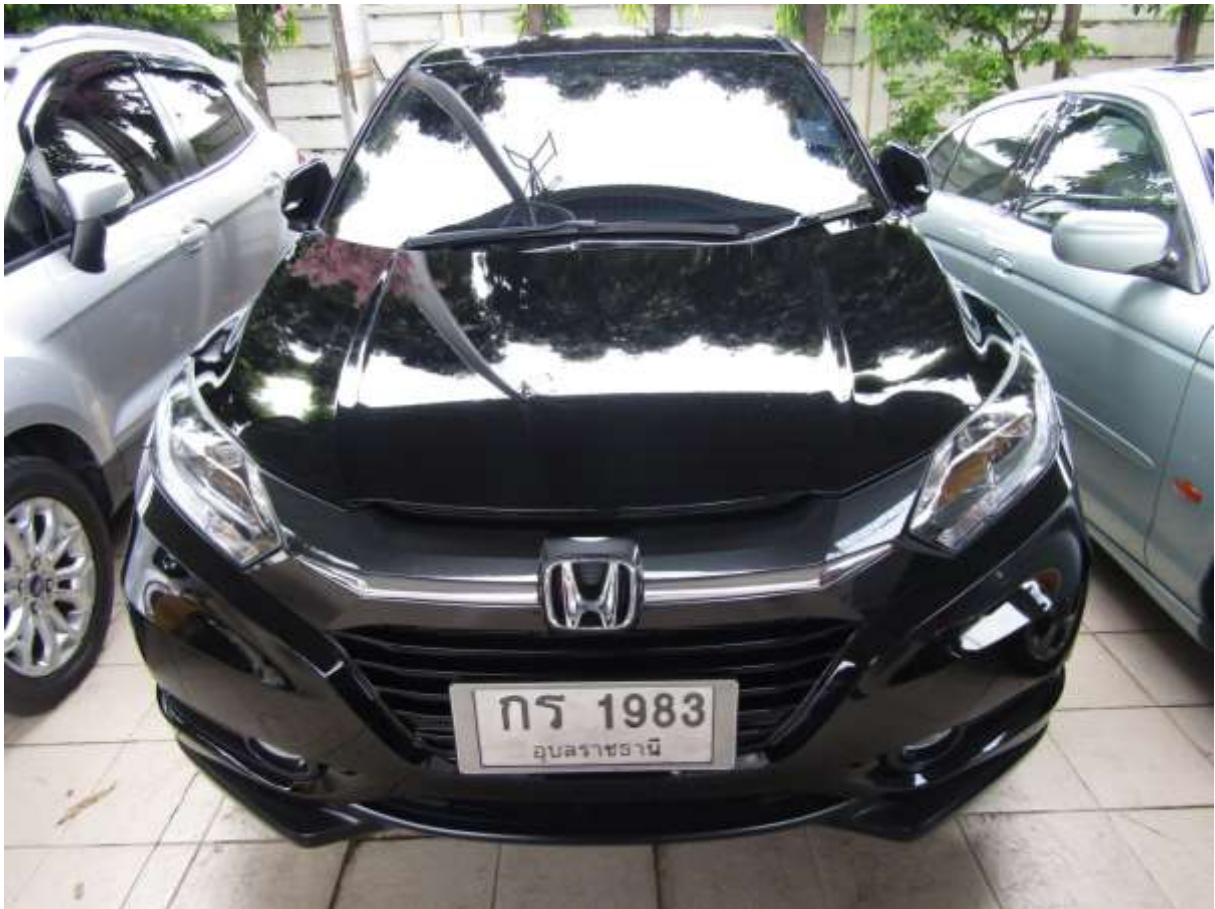
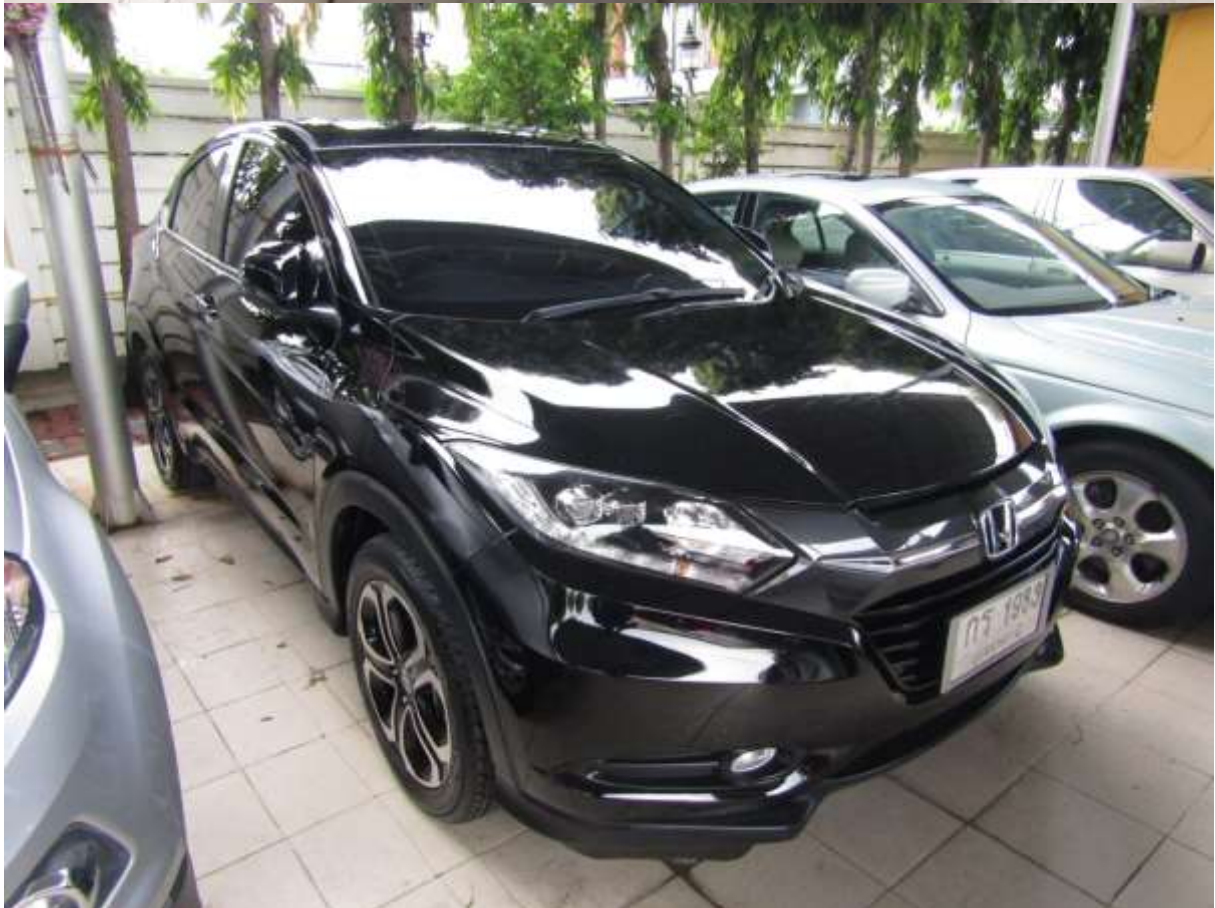
ภาพภายนอก - Exterior Visual Details:

กันชนหน้า Front Bumper	สภาพดี
	คาน รับกันชนหน้า (ขวา) Front Side Member (Right) Appearance	สภาพดี แผงหม้อน้ำด้านขวามีรอยซ่อม
	คาน รับกันชนหน้า (ซ้าย) Front Side Member (Left) Appearance	สภาพดี
	ฝากระโปรงหน้ารถ Bonnet	สภาพดี
	กระจกบังลมหน้า Windshield	สภาพดี
	หลังคา Roof	สภาพดี
	สภาพ และการทำงาน หลังคาชั้นรูป หลังคาเปิดประทุน Sunroof/Convertible functional and appearance	
	ประตูหน้าขวา Front Right Door	สภาพดี
	ประตูหลังขวา Rear Right Door	สภาพดี
	ประตูเลื่อนด้านขวา Sliding Right Door	N/A
	บันไดขายน้าด้านขวา Right Rocker Panel	สภาพดี
	ประตูหน้าซ้าย Front Left Door	สภาพดี
	ประตูหลังซ้าย Rear Left Door	สภาพดี
	ประตูเลื่อนด้านซ้าย Sliding Left Door	N/A
