เลขคำขอบริการ (Job No.) :: I... (1) ▾

Mazda CX-3 2.0 Proactive

INSPECTION
BY ONE2CAR

Vehicle Inspection Report

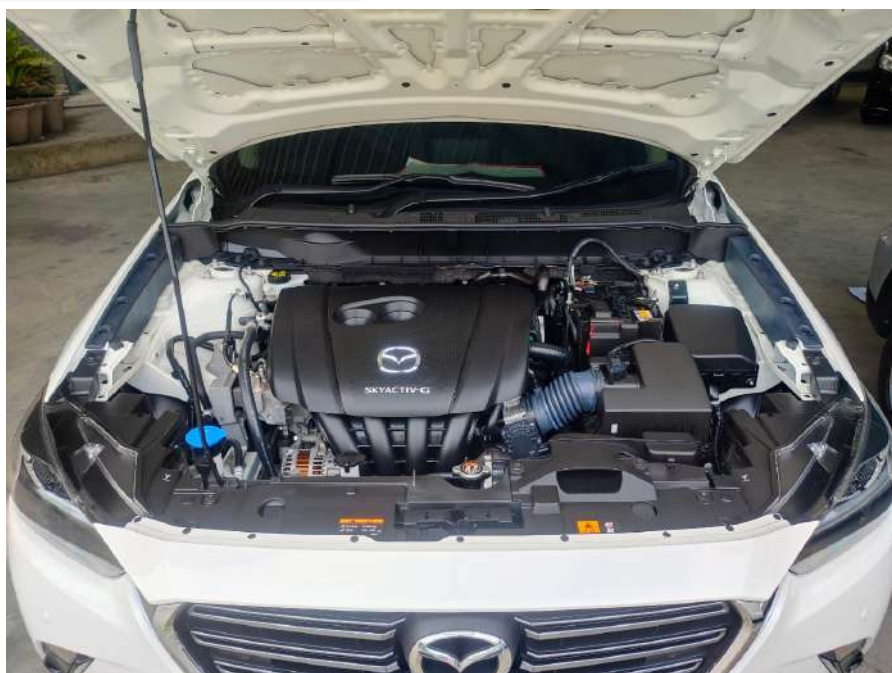
ภาพห้องเครื่อง

Voltage	12.8	V
Rating	500	CCA
Current	649	CCA
Internal resistance	4.31	mΩ
State of Charge	100	%
State of Health	100	%
Status	GREAT

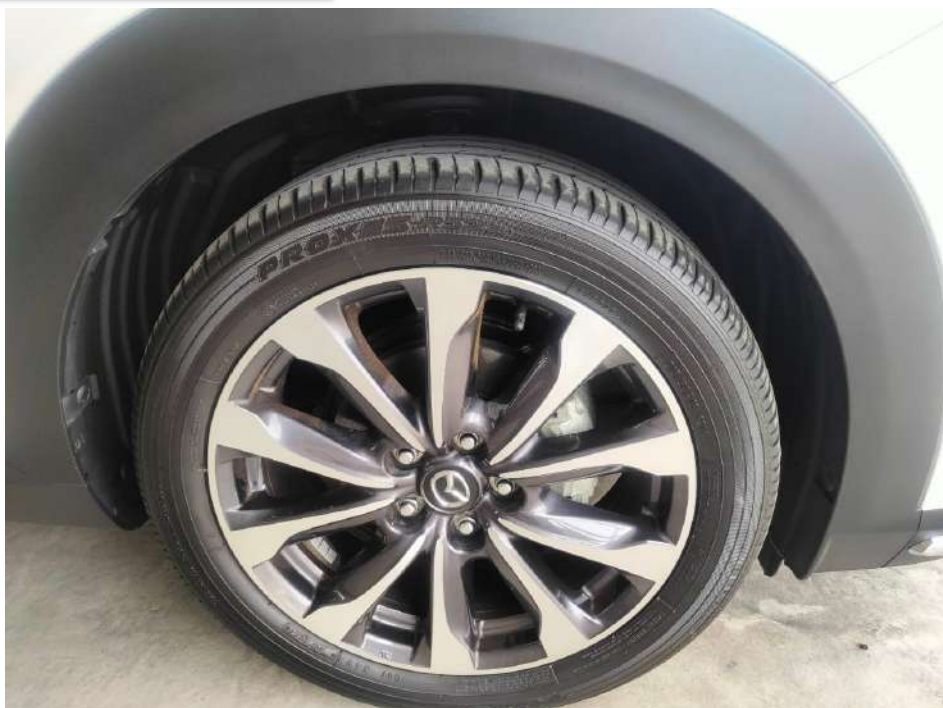
ขอบยาง ล้อ

29/22
