Vehicle Inspection Report

สรุปผลการตรวจสอบ (Inspection Summary)

ยี่ห้อ/รุ่น (Make/Model): TOYOTA COROLLA ALTIS	วันที่ตรวจสอบรถยนต์ (Date of Inspection): 04.05.61
เลขตัวถัง (VIN): MR053REH204138136	เลขคำขอบริการ (Job No.): I018/057-026
เลขเครื่องยนต์ (Engine No.): 2ZR-X245381	Vehicle Picture:

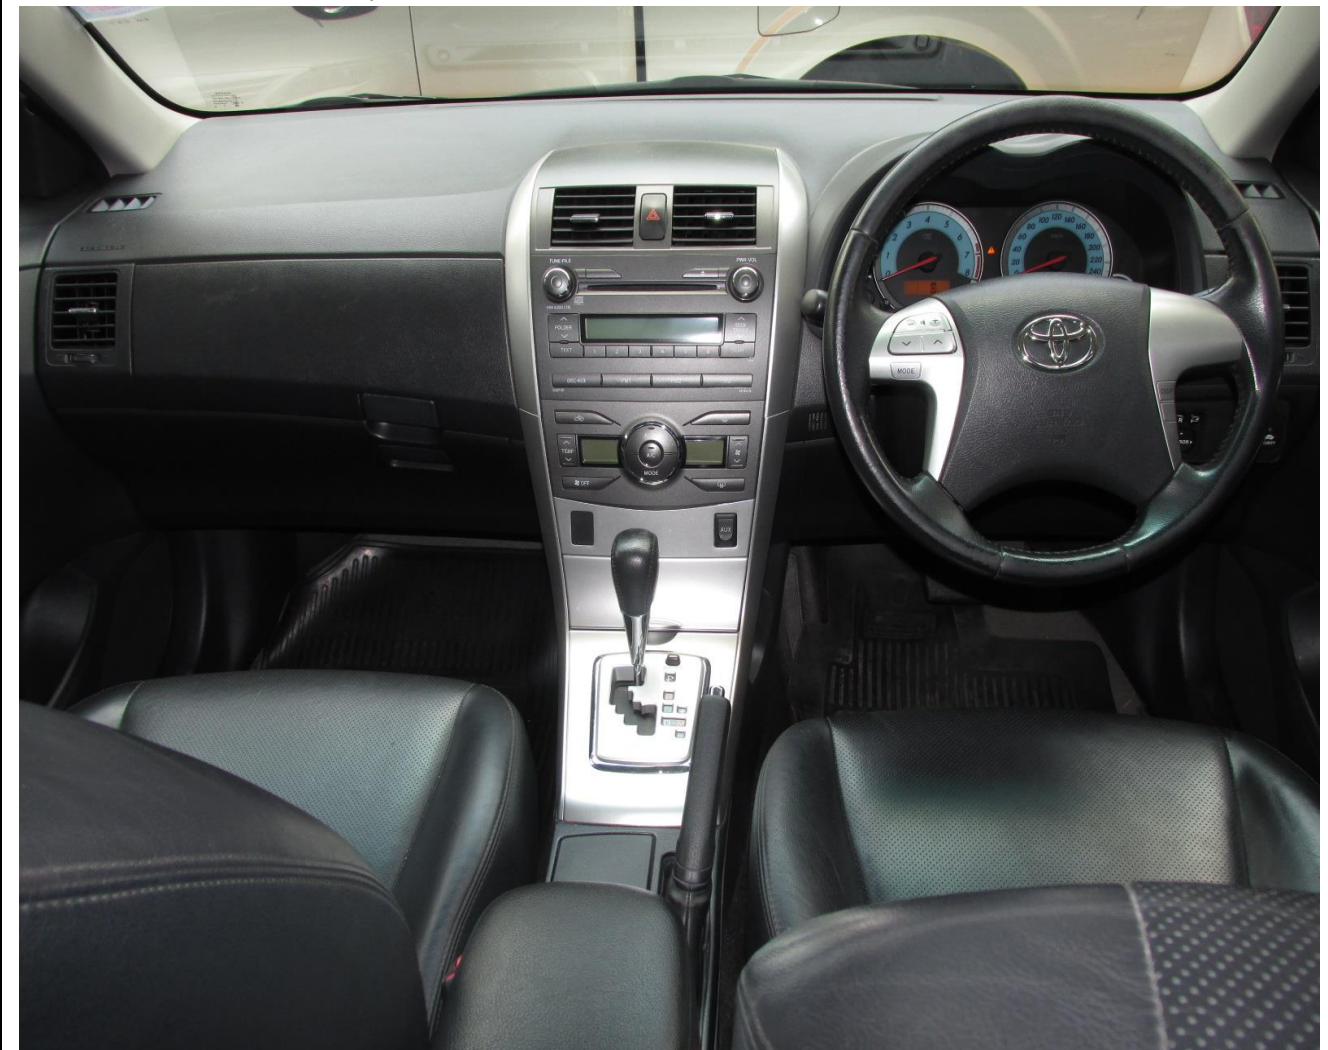
ภาพภายในด้านหน้า หลัง และ จุดบกพร่อง - Interior Visual Details (Front, Rear and/or Defect):

แผงคอนโซล Other Trims	พวงมาลัยหนังลอก

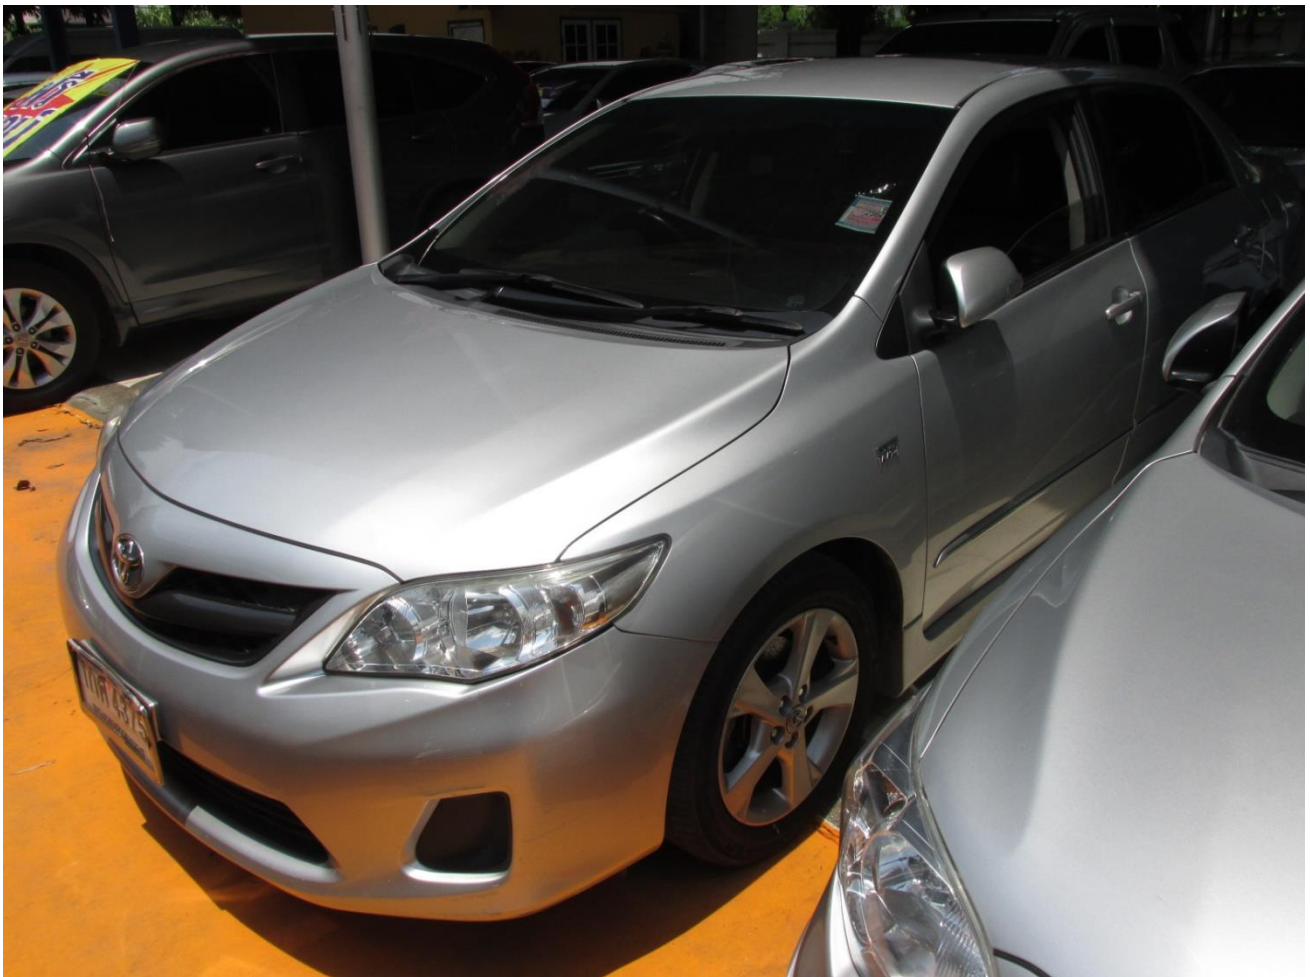
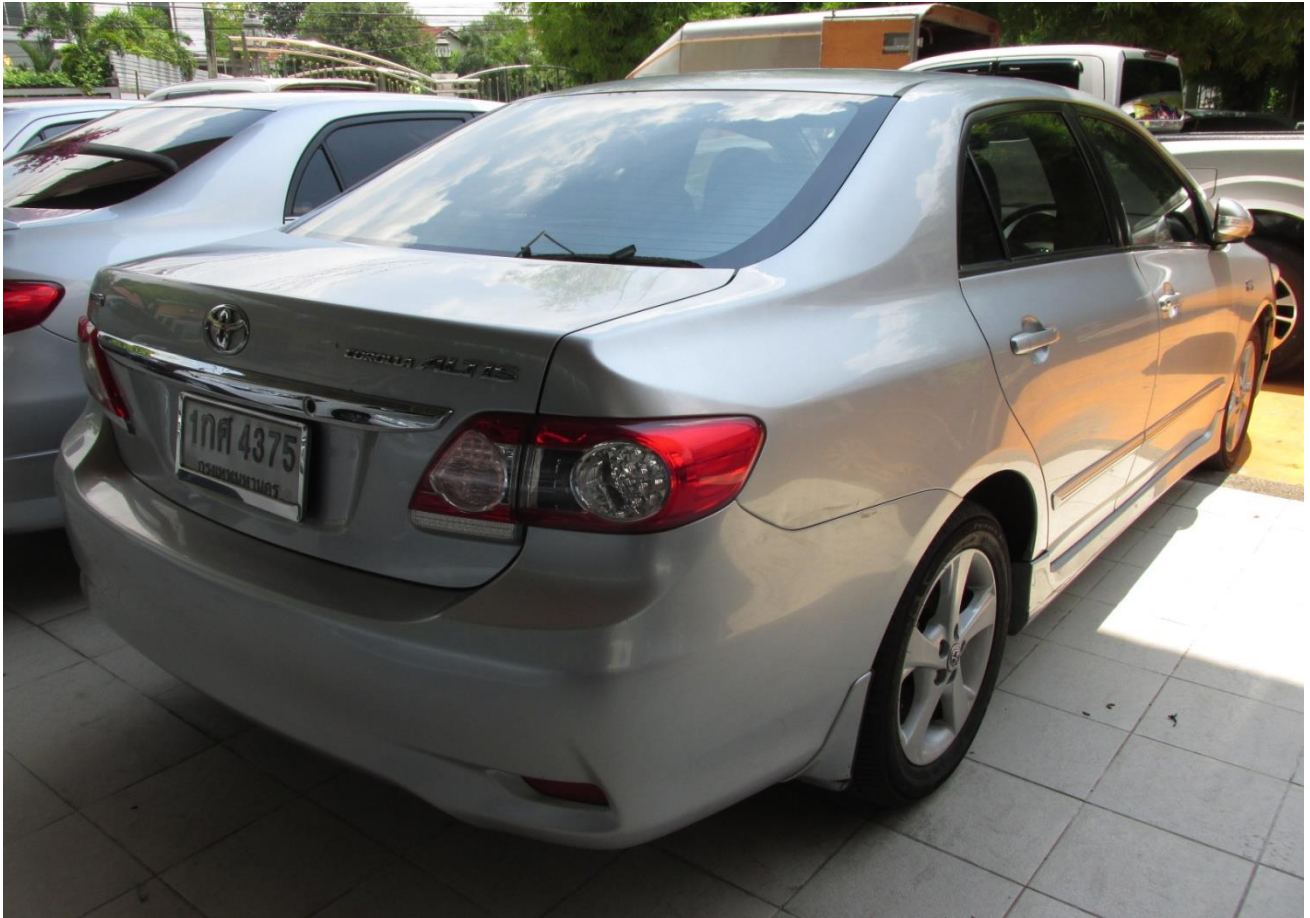
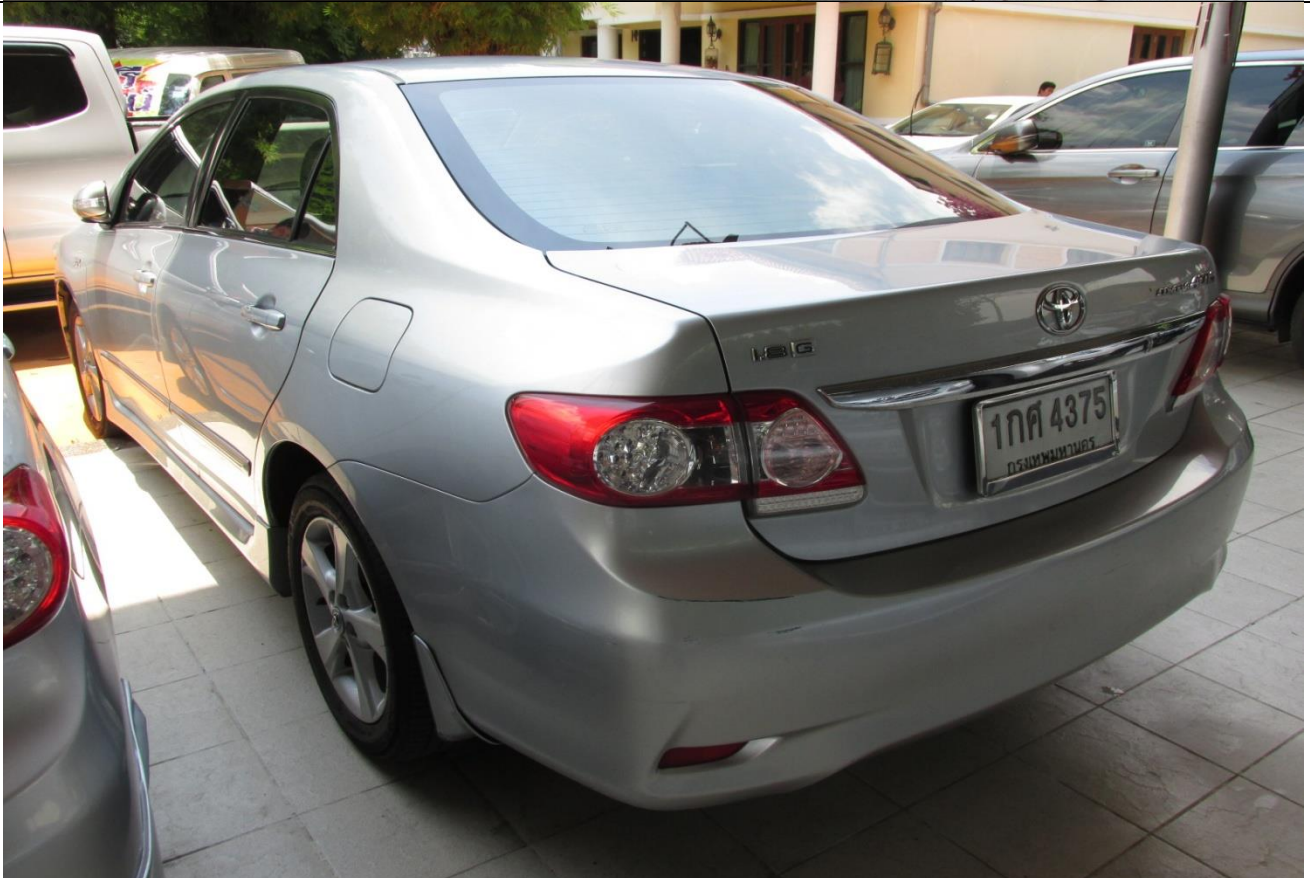
ภาพภายนอก - Exterior Visual Details:

กันชนหน้า Front Bumper	มีรอยครูด

กันชนหลัง Rear Bumper	มีรอยครูด

อื่นๆเพิ่มเติม Others	สเกิร์ตข้างขวามีรอยครูดและผิดรูป

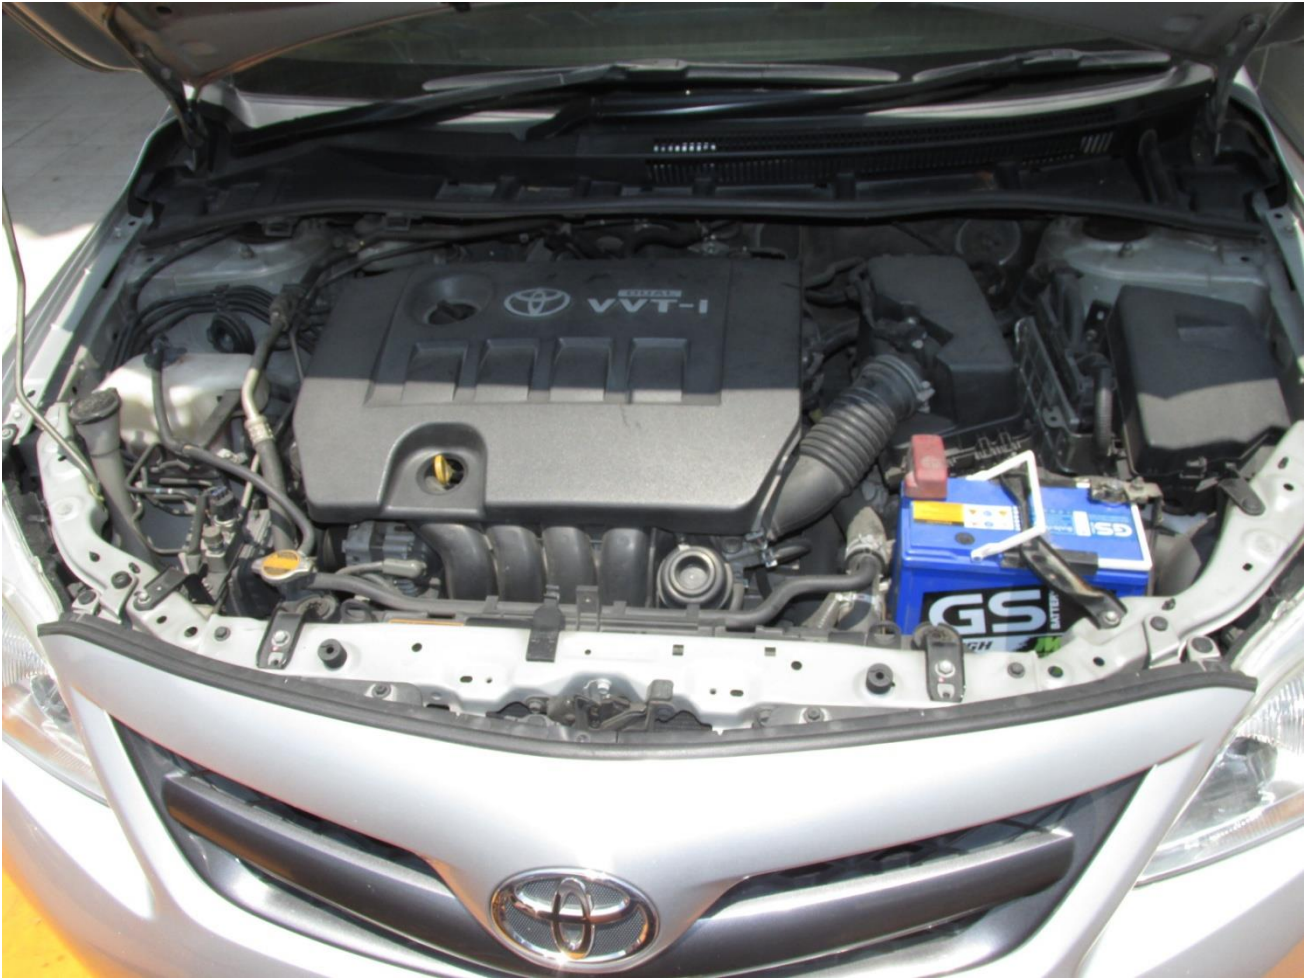
ภาพห้องเครื่อง - Engine Bay Visual Details

เครื่องเดินเบาปกติ ไม่สั่นผิดปกติ Idle run smoothly, no abnormal shake	ไม่ใช่ รอบเครื่องสูง

Battery Test																																							
Voltage	12.31 V																																						
Rating	465 CCA																																						
Current	348 CCA																																						
Internal resistance	7.79 mΩ																																						
State of Charge	51 %																																						
State of Health	53 %																																						
Status	Caution																																						
Test Date	04.05.61																																						
Charging System Test at 2000 rpm																																							
Voltage	13.91 V																																						
Status	Normal																																						
Start System Test																																							
Start Voltage	10.32 V																																						
Status	Normal																																						
Max. Load Test at 2000 rpm

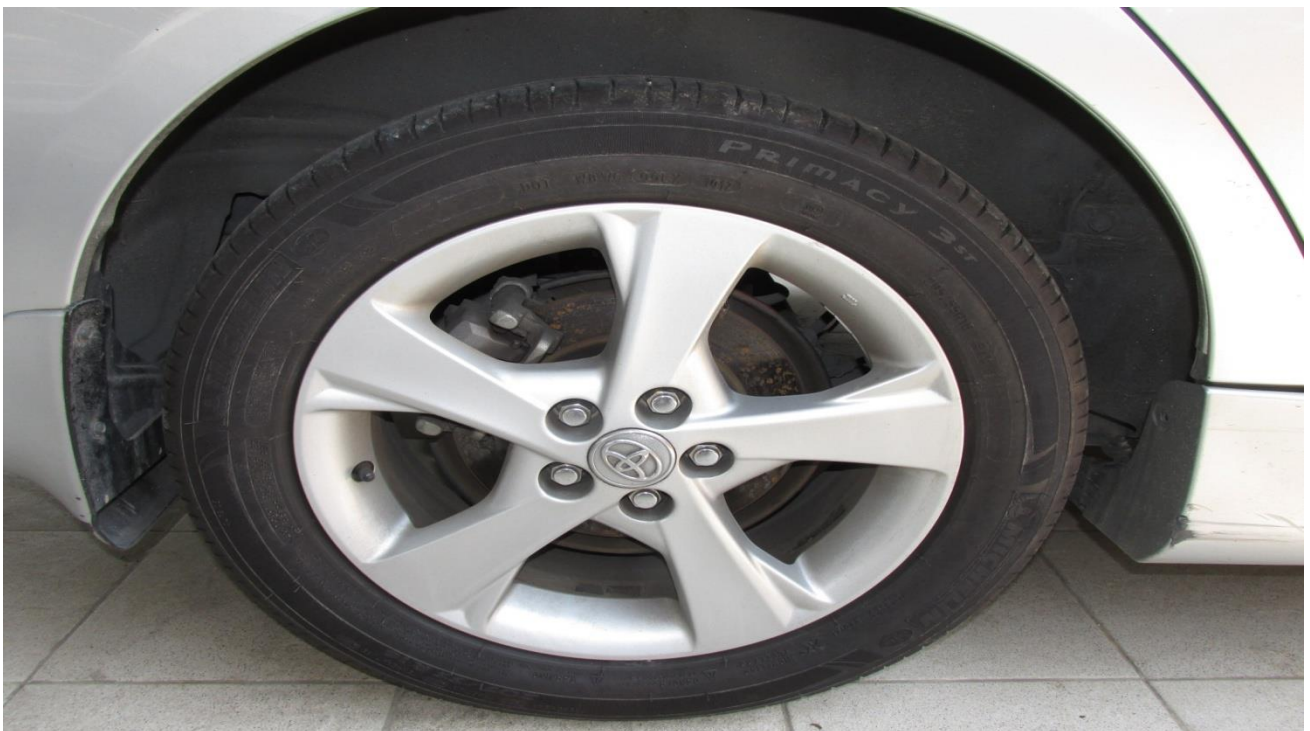
ภาพโดยรวมของยาง ล้อ และ เบรค - Tyres, Wheels & Brakes Visual Details:

สภาพยางรถยนต์, สปีดคาร์ท/ปี ผลิต Tyres Appearance, Year	ปียางผลิต 1017 ยางสภาพดี

จานเบรค Brake Discs (Front/Rear)	ควรเจียจานเบรคครั้งต่อไปที่เปลี่ยนผ้าเบรค
