I023/0249-12

Honda Accord 2.0

Aug 29, 2023

Vehicle Inspection Report

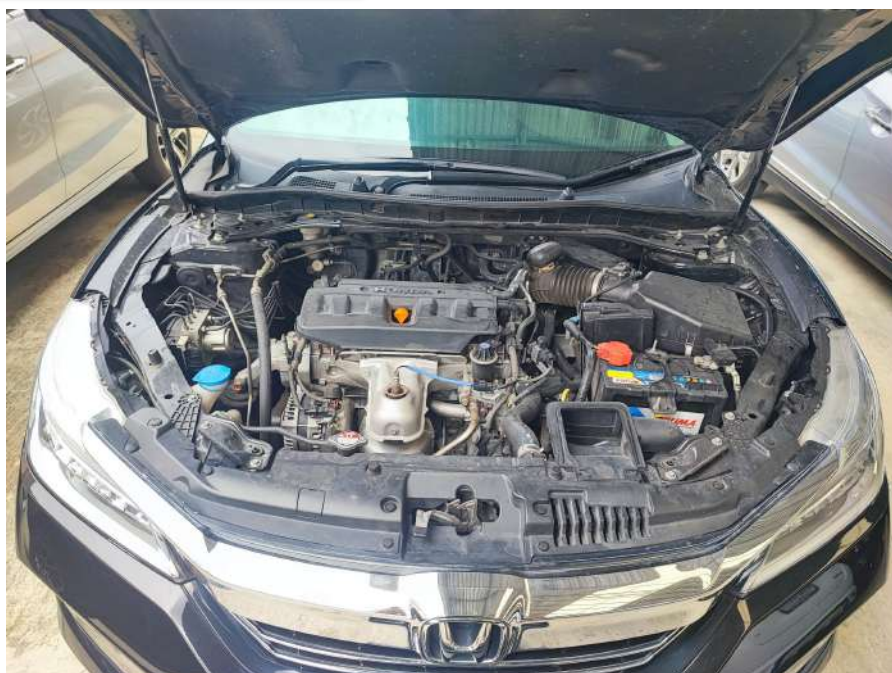
ภาพห้องเครื่อง

4.1 เครื่องยนต์ไม่พบการรั่วซึม No any leak on engine

ไม่มี (No)

Voltage	12.54	V
Rating	500	CCA
Current	615	CCA
Internal resistance	4.4	mΩ
State of Charge	74	%
State of Health	100	%
Status	GREAT

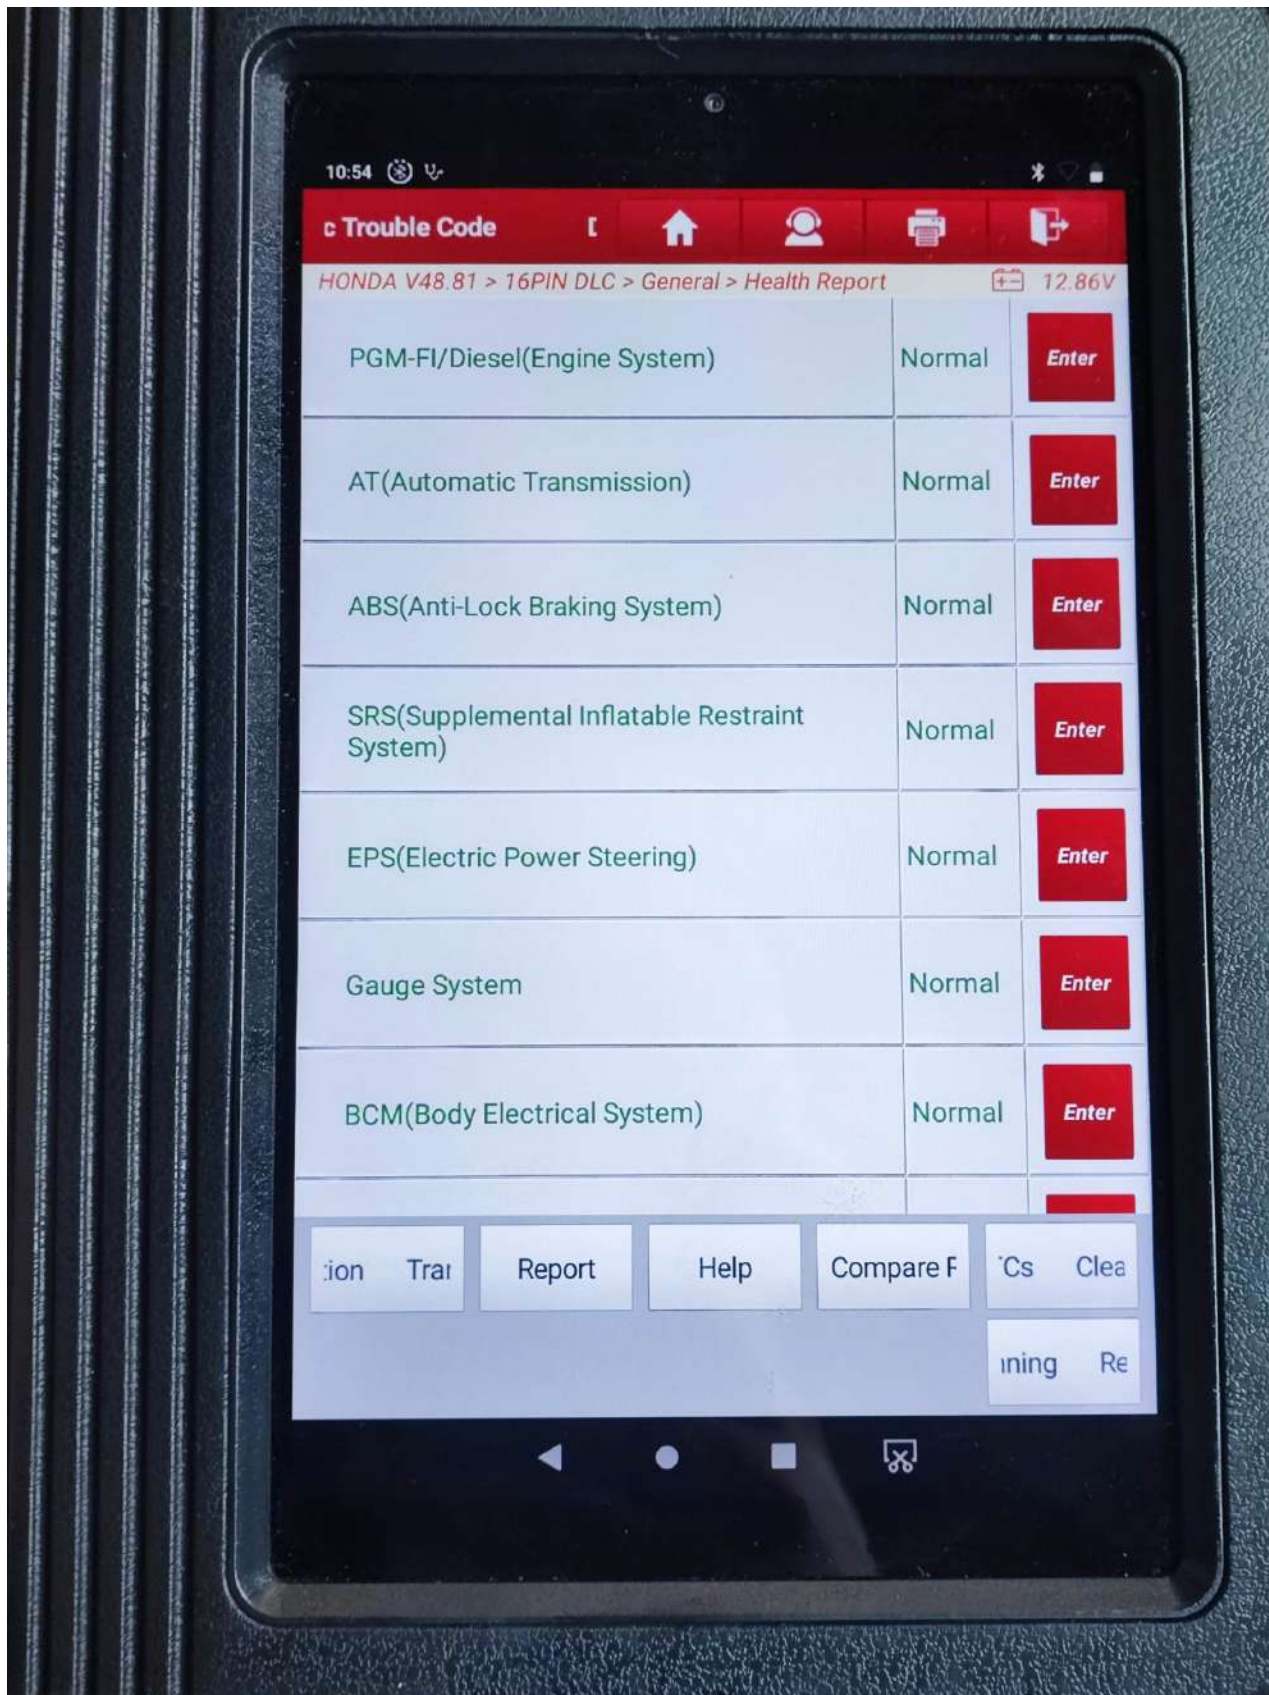
ภาพ OBD

2.17 ตรวจสอบพฤติกรรมรถ, ความเร็ว และเครื่องยนต์
OBD II On-Board Diagnostics (OBD)

ดี (Good)
