I024/0110-30

Ford Everest 2.0 Titanium+ 4WD

May 29, 2024

# Vehicle Inspection Report

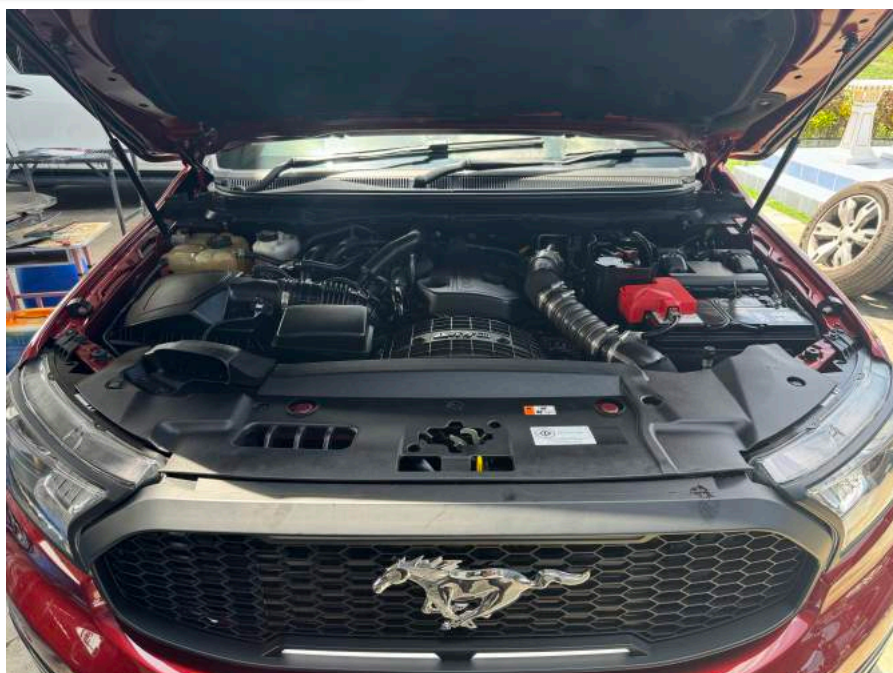
### ภาพห้องเครื่อง

Voltage	12.16	V
Rating	650	CCA
Current	609	CCA
Internal resistance	4.44	mΩ
State of Charge	36	%
State of Health	83	%
Status	GREAT

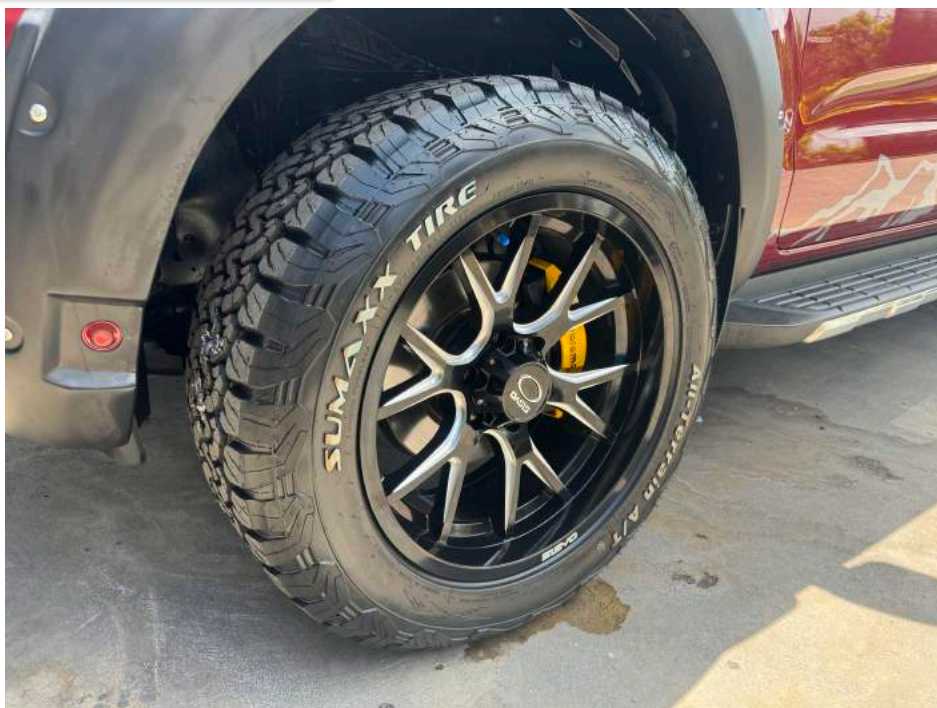
#### ขอบยาง ล้อ

08/24
