# Vehicle Inspection Report

ยี่ห้อ/รุ่น (Make/Model): HONDA CIVIC	วันที่ตรวจสอบรถยนต์ (Date of Inspection): 30.6.60
เลขตัวถัง (VIN): MRHFB2630DP110167	เลขคำขอบริการ (Job No.): I017/029-002
เลขเครื่องยนต์ (Engine No.): R18Z12247432

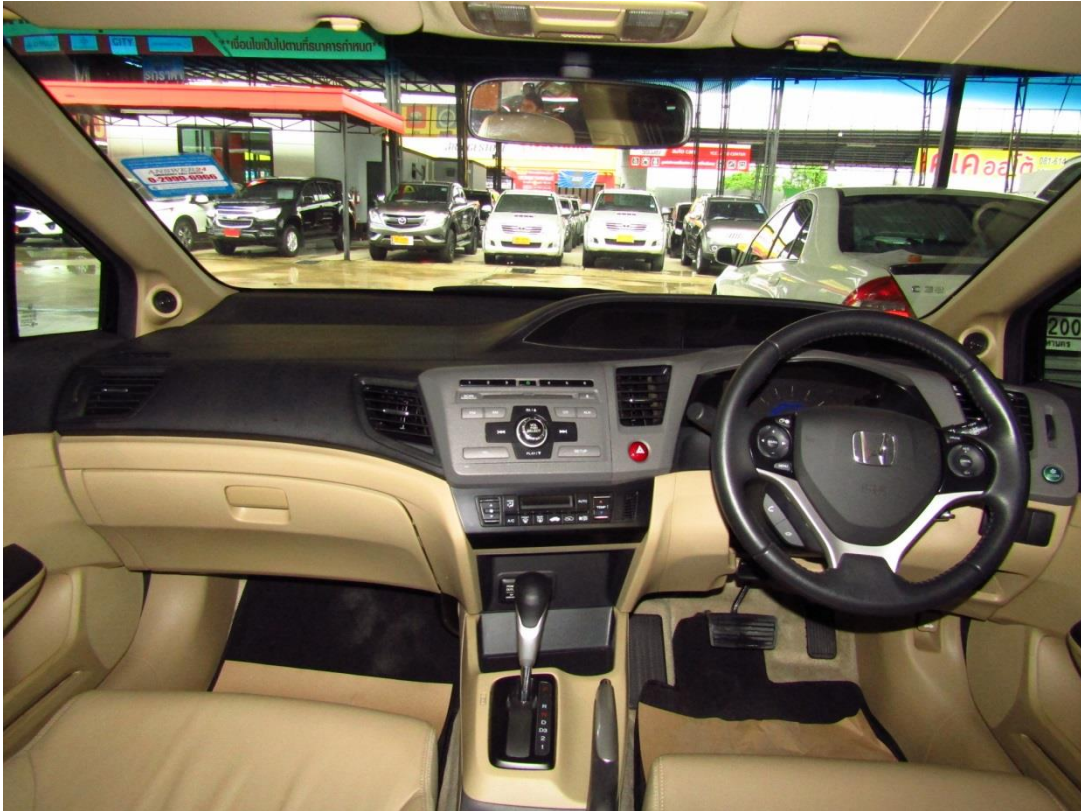
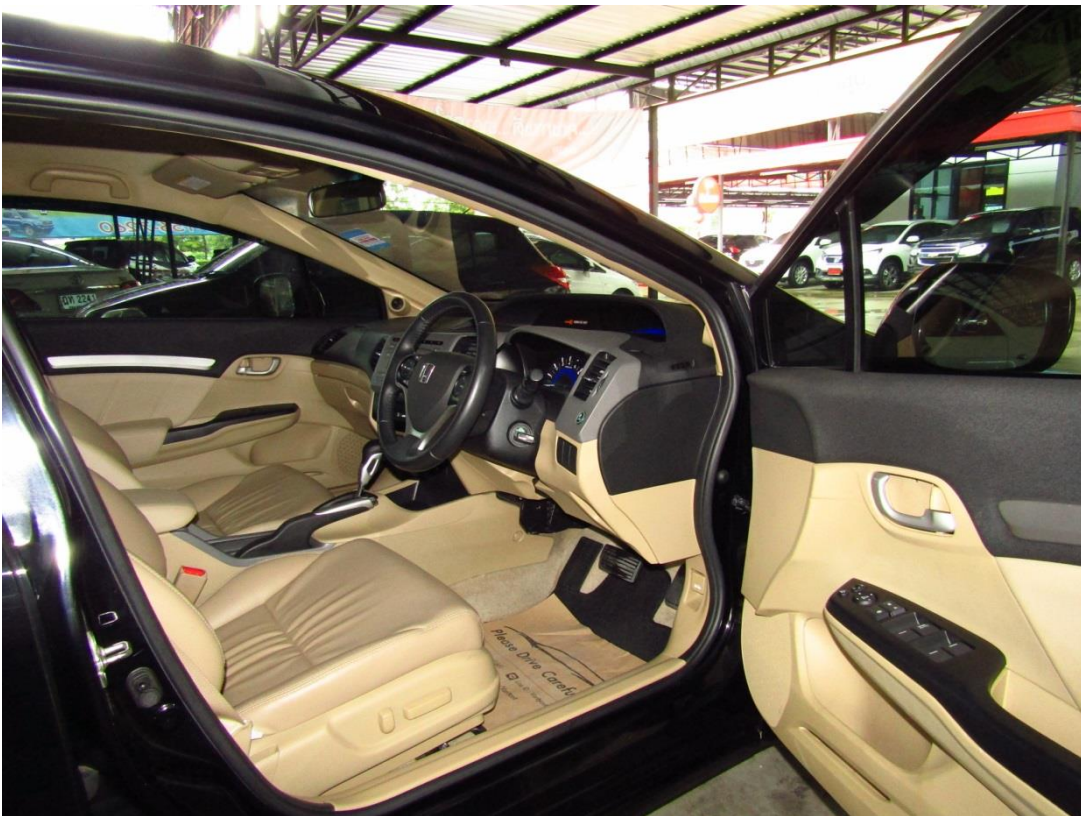
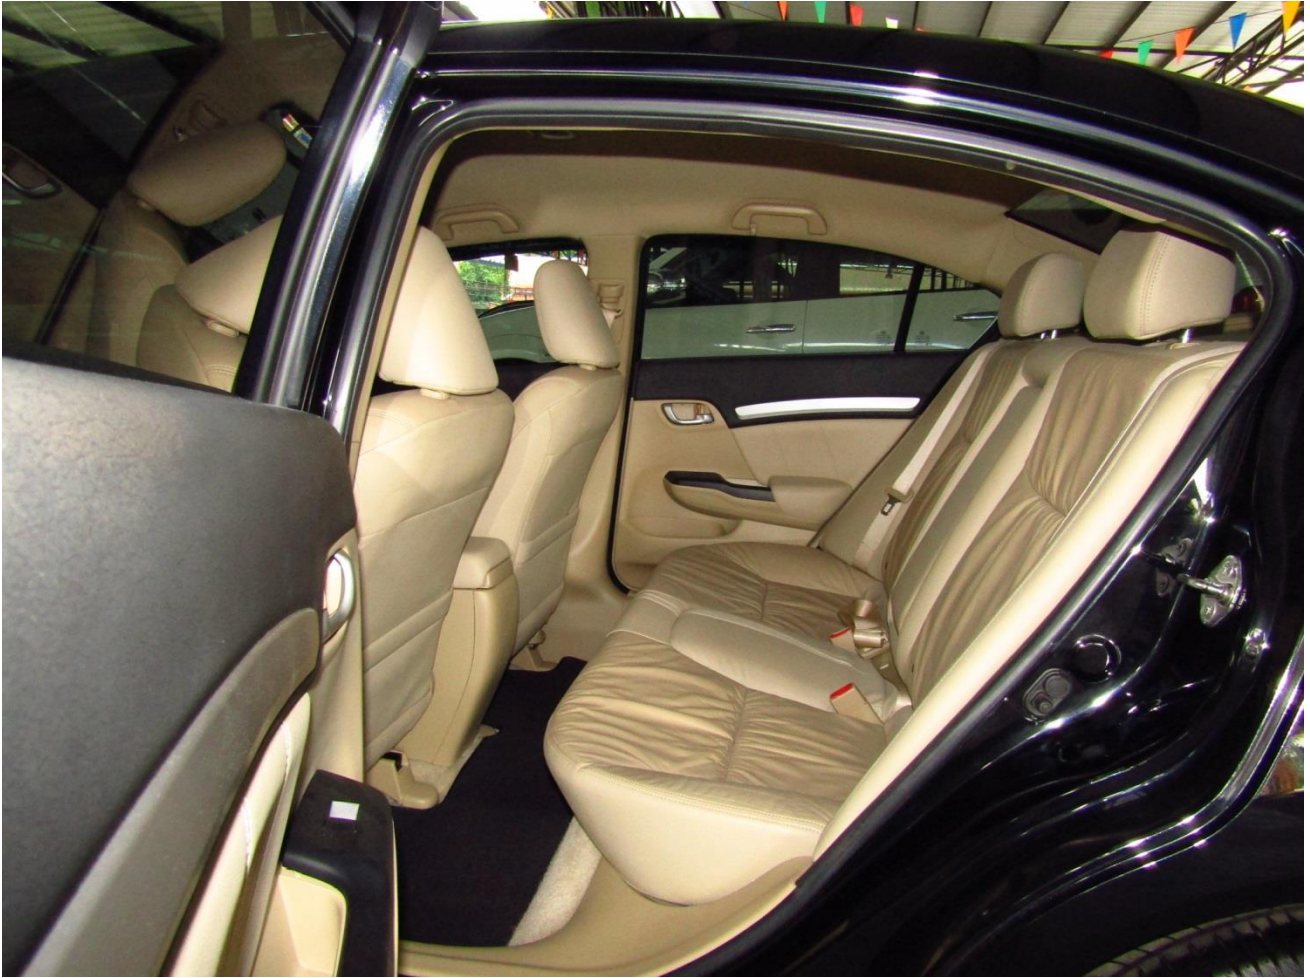
ภาพภายในด้านหน้า หลัง และ จุดบกพร่อง - Interior Visual Details (Front, Rear and/or Defect):

ที่นั่ง สภาพ Seat Appearance	สภาพดีตามอายุการใช้งาน
	การทำงาน การปรับ และการล็อคเบาะ Seat Adjust functional	ทำงานได้ดี
	สภาพ รางได้เบาะ Seat slide adjust rail	สภาพดีตามอายุการใช้งาน
	เข็มขัดนิรภัย Seat Belts	สภาพดีตามอายุการใช้งาน
	แผงคอนโซล Other Trims	สภาพดีตามอายุการใช้งาน
	เครื่องเสียงภายในรถ Radio/ Multiplayer	เปิด-ปิด ปกติ
	ลำโพง Speaker working	ทำงานปกติ
	ไล่ฝ้ากระจกหลัง Rear Window Demister	สภาพดีไม่พบรอยขาด
	อุปกรณ์ทำความเย็นและความร้อน Air Condition/Heater	แอร์เย็น ทำงานปกติ
	ชุดปัดน้ำฝน และระบบฉีดน้ำ Washers & Wipers	ทำงานปกติ
	แตร Horn	ทำงานปกติ
	บานพับ และกลอนประตู Doors, Locks & Hinges	สภาพดีเหมาะสมกับอายุการใช้งาน
	การเปิดประตูจากด้านใน Door Handle (inside)	ทำงานได้ดี
	สภาพยางขอบประตู Weather Strip	สภาพดีเหมาะสมกับอายุการใช้งาน
	การทำงานของกระจก Window Operation	ทำงานเปิด-ปิด ปกติ

หน้าปัดและมาตรวัด ปกติ หรือ มีไฟโชว์หรือไม่ Dash Warning Lights & Gauges	ไม่มีไฟโชว์
	การวินิจฉัยผ่านทาง OBD On-Board Diagnostics (OBD)	ปกติ
	ไฟส่องสว่าง All Lights	ปกติ
	สมุดคู่มือรถ Owner's Manual & Service Intervals	มีประจำรถ
	อื่นๆ เพิ่มเติม เช่น กลิ่น เศษกระดาษ Odor and Other	N/A

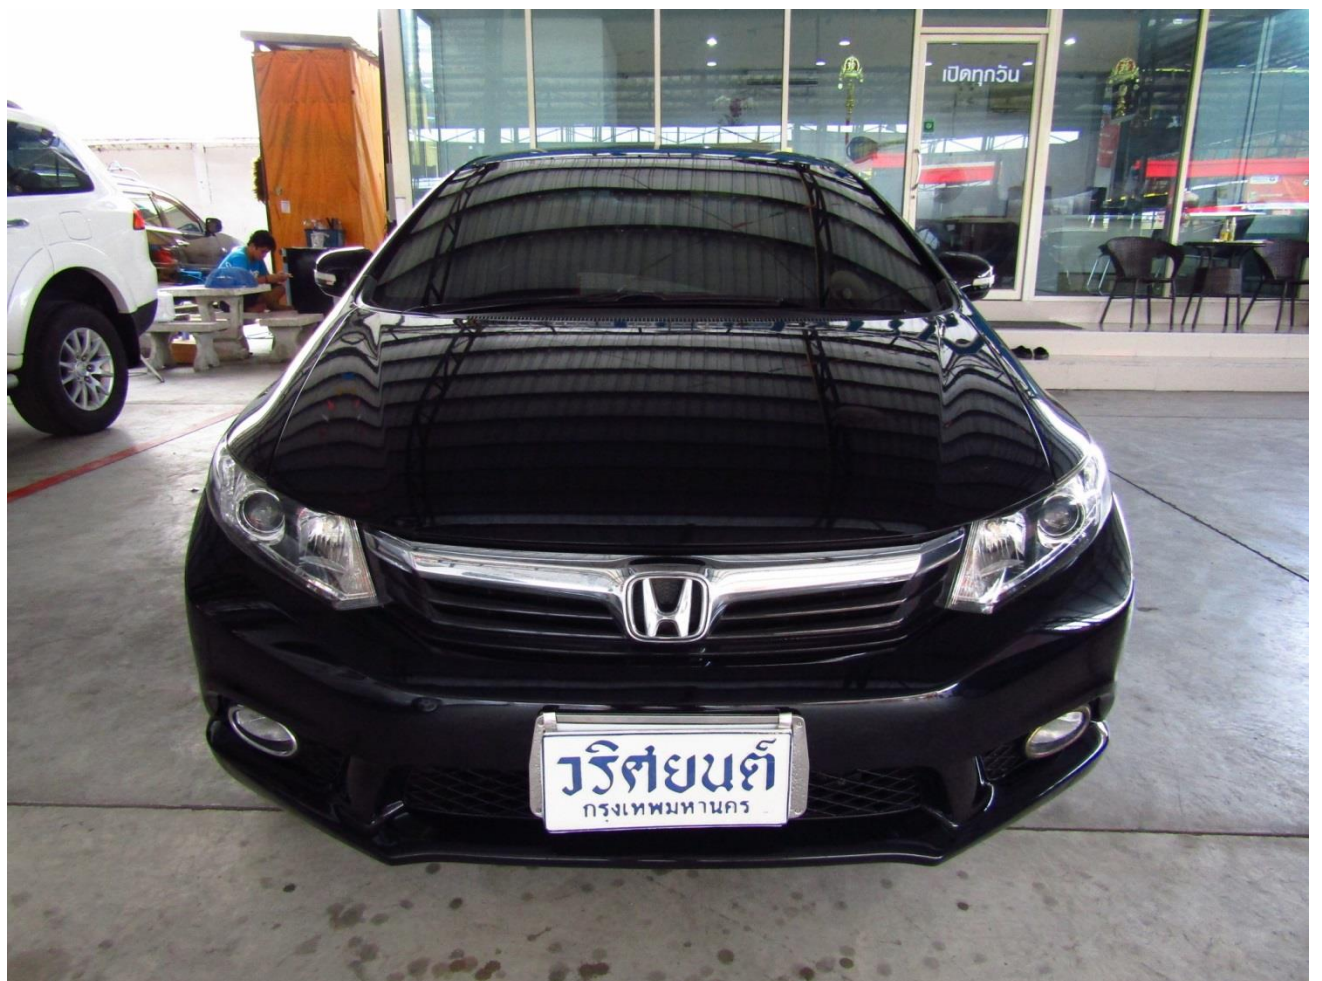
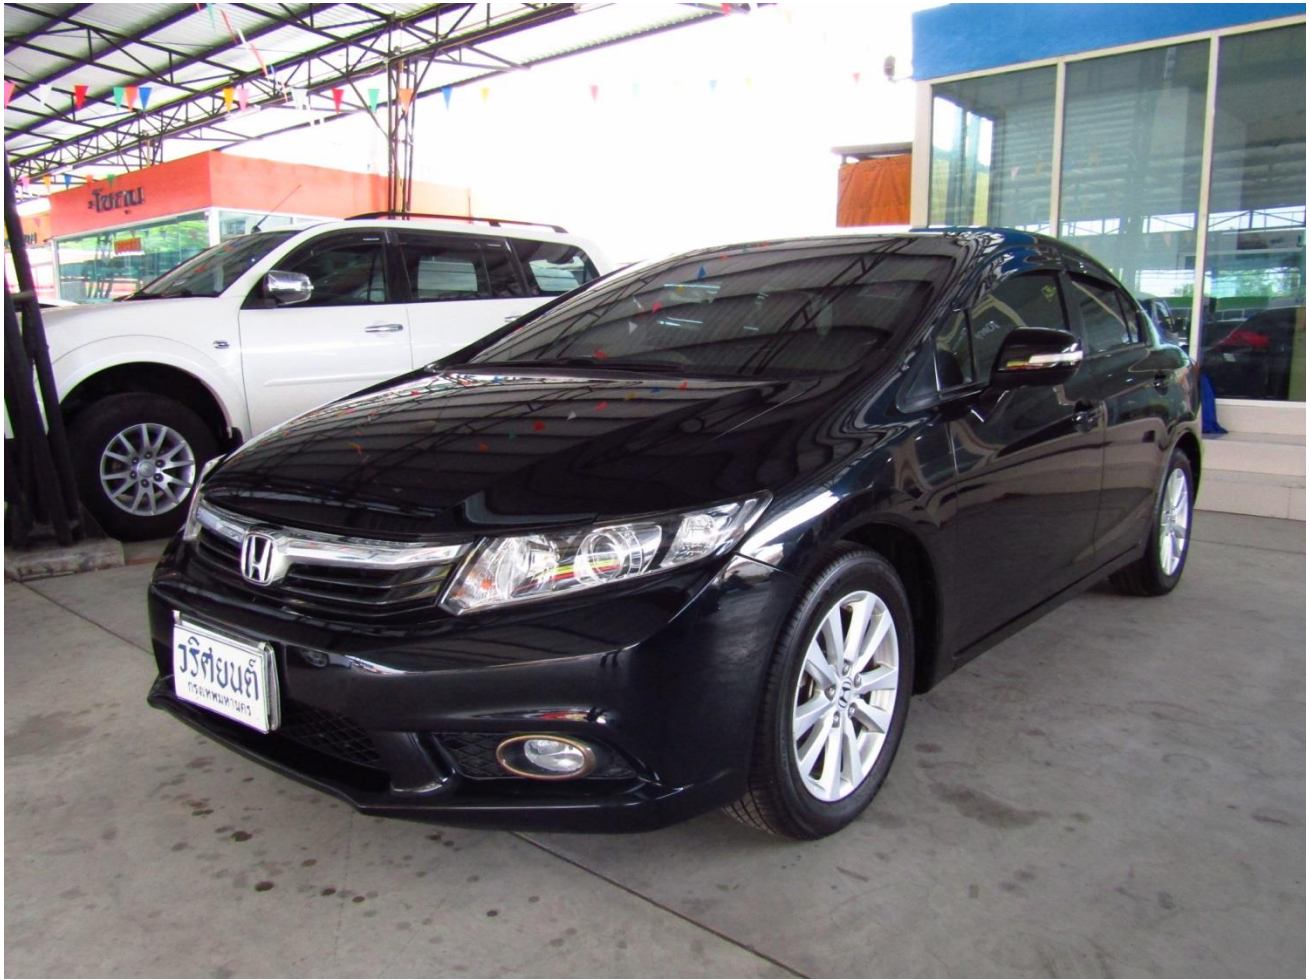
## ภาพภายนอก - Exterior Visual Details:

สภาพรวมของโครงสร้างแชสซี Chassis Frames & Members Appearance	สภาพดี

สภาพใต้ท้องรถและอุปกรณ์ใต้ท้องรถ Under Body and Parts Appearance	สภาพดีตามอายุการใช้งาน

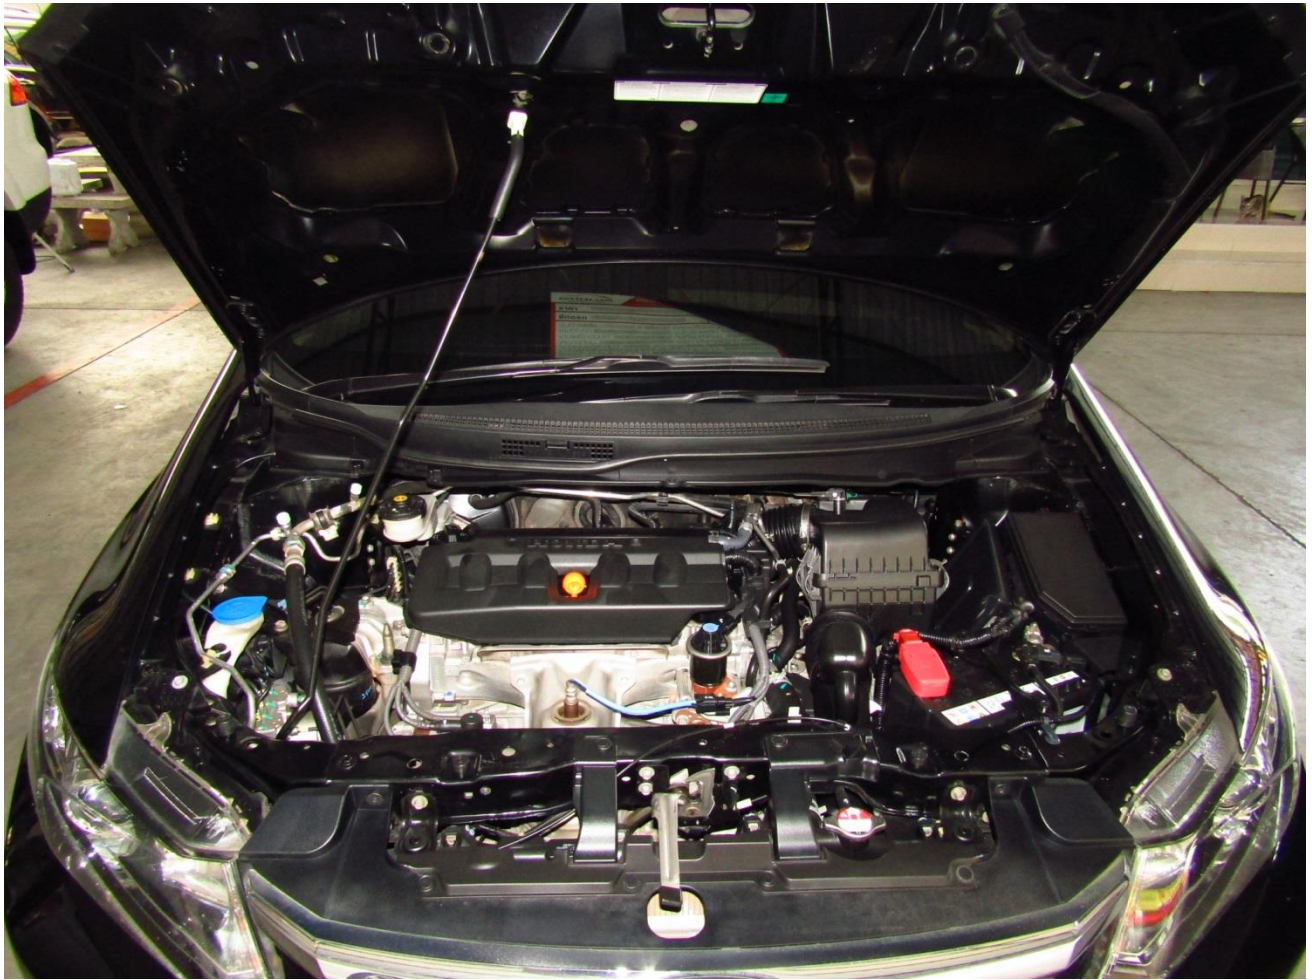
ภาพห้องเครื่อง - Engine Bay Visual Details:

หม้อน้ำ และฝาหม้อน้ำ Radiator & Cap	สภาพดีตามอายุการใช้งาน																																					
	รอก และสายพาน Drive Belt & Pulleys	สภาพดีตามอายุการใช้งาน																																					
	หม้อลมเบรค Brake Booster	สภาพดีตามอายุการใช้งาน																																					
	แม่ปั้มเบรค Master Cylinder Pressure	สภาพดีตามอายุการใช้งาน																																					
	แบตเตอรี่ไม่รั่ว และ ชุดยึด ไม่มีสนิม No any leak on battery and no corrosion on battery support bracket	สภาพดีตามอายุการใช้งาน																																					
	การทดสอบ แบตเตอรี่ Battery Test  Note: State of charge is low, need to fully recharge and test again	<table border="1"> <thead> <tr> <th colspan="2">Battery Test</th> </tr> </thead> <tbody> <tr> <td>Voltage</td> <td>12.38 V</td> </tr> <tr> <td>Rating</td> <td>450 CCA</td> </tr> <tr> <td>Current</td> <td>377 CCA</td> </tr> <tr> <td>Internal resistance</td> <td>7.17 mΩ</td> </tr> <tr> <td>State of Charge</td> <td>58 %</td> </tr> <tr> <td>State of Health</td> <td>67 %</td> </tr> <tr> <td>Status</td> <td>Good</td> </tr> <tr> <td>Test Date</td> <td>30.06-60</td> </tr> </tbody> </table>	Battery Test		Voltage	12.38 V	Rating	450 CCA	Current	377 CCA	Internal resistance	7.17 mΩ	State of Charge	58 %	State of Health	67 %	Status	Good	Test Date	30.06-60	<table border="1"> <thead> <tr> <th colspan="2">Charging System Test at 2000 rpm</th> </tr> </thead> <tbody> <tr> <td>Voltage</td> <td>14.35 V</td> </tr> <tr> <td>Status</td> <td>Normal</td> </tr> <tr> <th colspan="2">Start System Test</th> </tr> <tr> <td>Start Voltage</td> <td>8.46 V</td> </tr> <tr> <td>Status</td> <td>Normal</td> </tr> <tr> <th colspan="2">Max. Load Test at 2000 rpm</th> </tr> <tr> <td>Max. Load Voltage</td> <td>14.09 V</td> </tr> <tr> <td>Status</td> <td>Normal</td> </tr> </tbody> </table>	Charging System Test at 2000 rpm		Voltage	14.35 V	Status	Normal	Start System Test		Start Voltage	8.46 V	Status	Normal	Max. Load Test at 2000 rpm		Max. Load Voltage	14.09 V	Status	Normal

Battery Test																																							
Voltage	12.38 V																																						
Rating	450 CCA																																						
Current	377 CCA																																						
Internal resistance	7.17 mΩ																																						
State of Charge	58 %																																						
State of Health	67 %																																						
Status	Good																																						
Test Date	30.06-60																																						
Charging System Test at 2000 rpm																																							
Voltage	14.35 V																																						
Status	Normal																																						
Start System Test																																							
Start Voltage	8.46 V																																						
Status	Normal																																						
Max. Load Test at 2000 rpm																																							
Max. Load Voltage	14.09 V

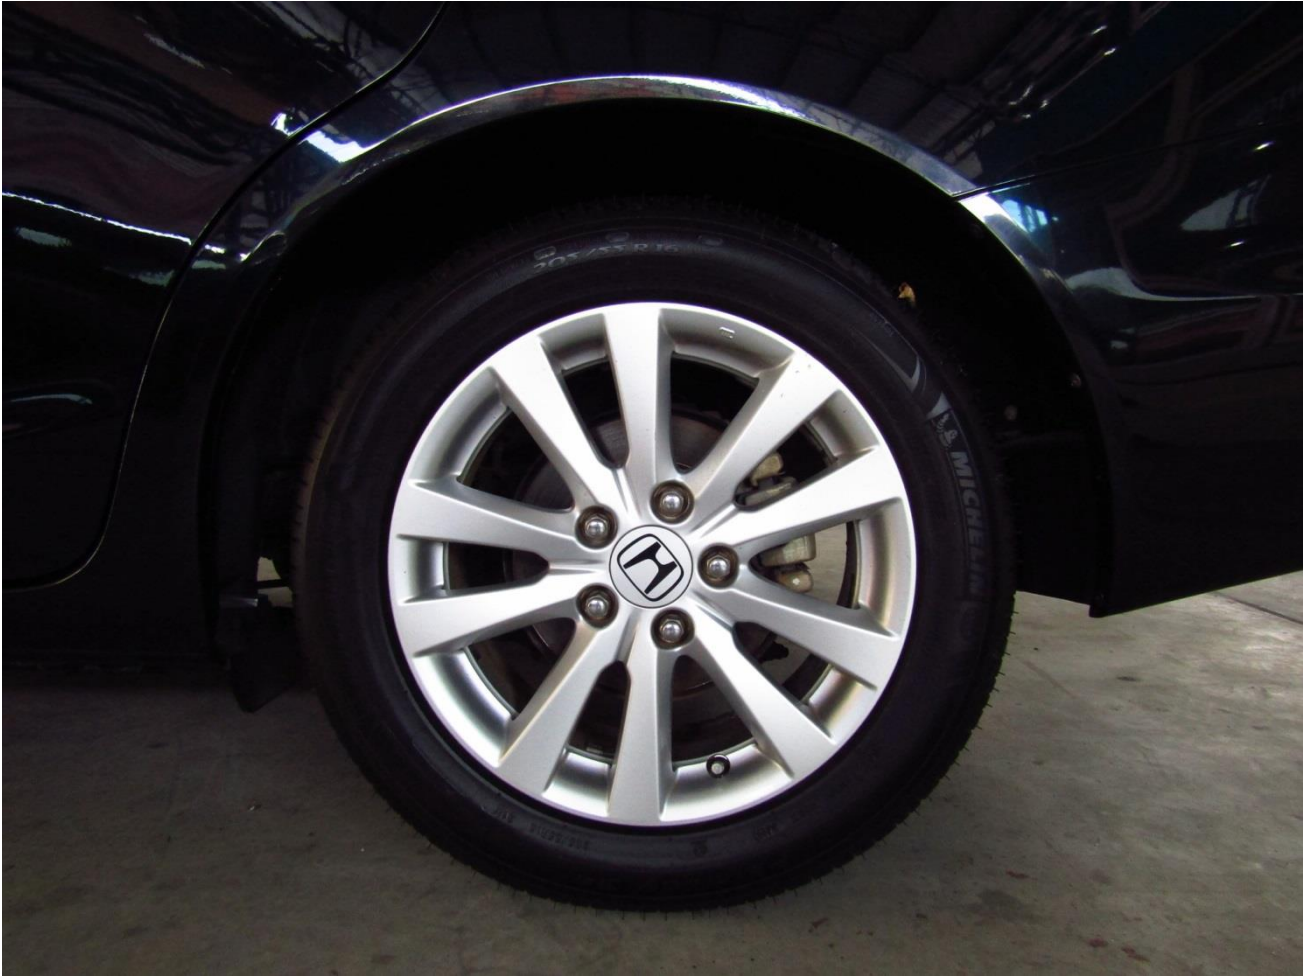
ภาพโดยรวมของยาง ล้อ และ เบรค - Tyres, Wheels & Brakes Visual Details:

สภาพยางรถยนต์, เดือน/ปี ผลิต Tyres Appearance, Year	ปียางผลิต 4516 สภาพดี
	สภาพล้อรถ Wheel Rims Appearance	สภาพดีตามอายุการใช้งาน
	ยางอะไหล่ และล้อ Spare Tyre & Rim	สภาพปกติ
	ก้ามเบรค และท่อน้ำมัน Brake Hose Callipers & Pipes	สภาพปกติไม่พบการรั่วซึม
	ผ้าเบรค (หน้า/หลัง) Brake Pads (Front/Rear)	สภาพดีตามอายุการใช้งาน
	จานเบรค Brake Discs (Front/Rear)	ควรเจียจานเบรคครั้งต่อไปที่เปลี่ยนผ้าเบรค
	ดรัมเบรคล้อหลัง Brakes and Drums any No Leakage	N/A
	การทำงานของเบรคมือ Park Brake function	ระยะเวลาการทำงานปกติ
	คำแนะนำอื่นๆ Other	N/A
