I023/0378-39

Mitsubishi Xpander 1.5 GT

Jan 15, 2024

Vehicle Inspection Report

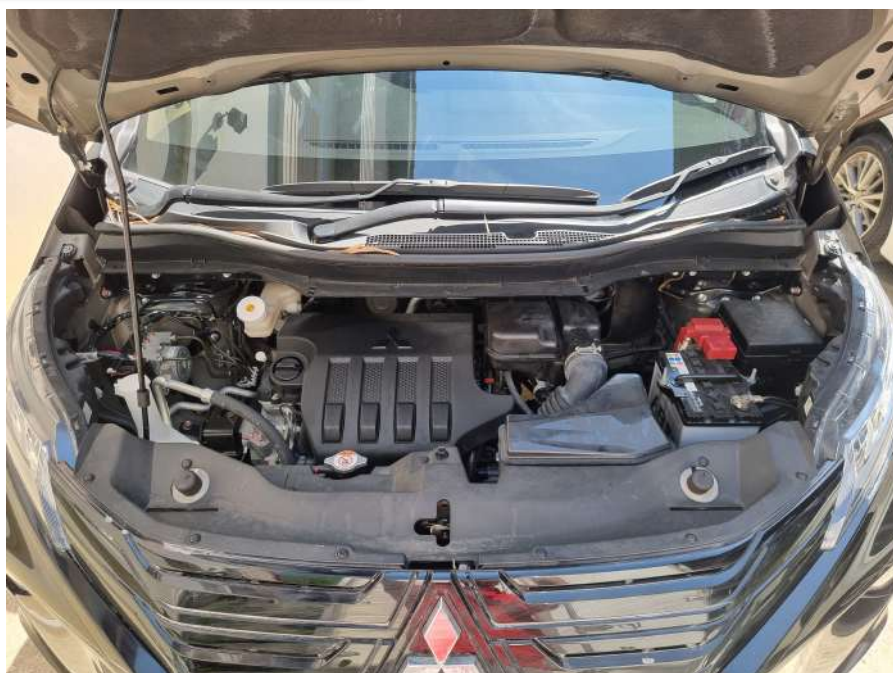
ภาพห้องเครื่อง

4.21 การทดสอบแบตเตอรี่ Battery Test

| Voltage | 12.23 | V |
| State of Charge | 43 | % |
| State of Health | 45 | % |
| Status | REPLACE | |

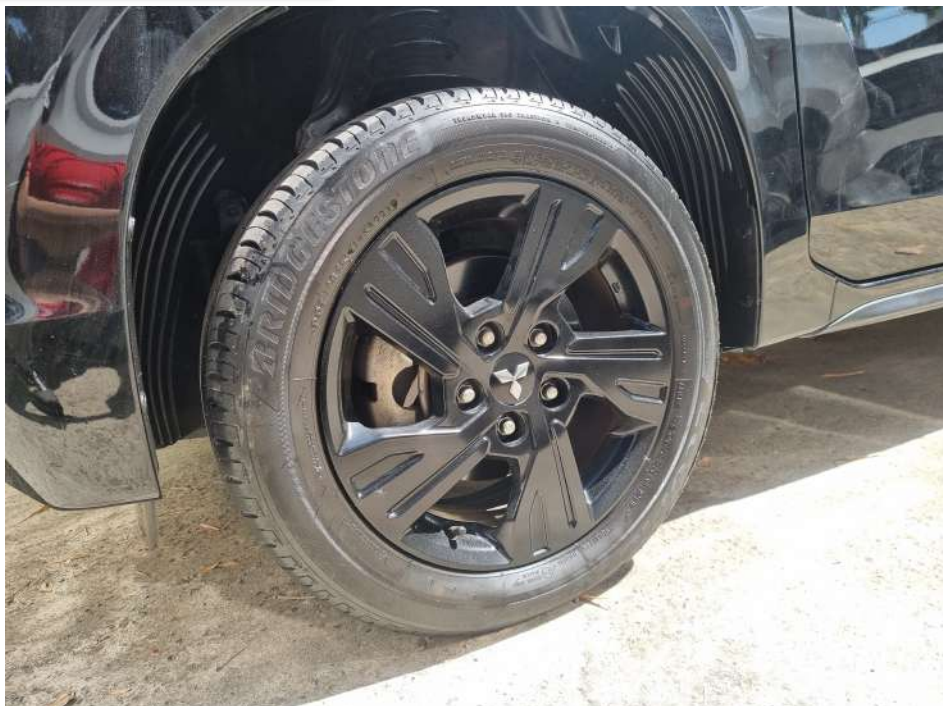
ขอบยาง ล้อ

5.1 สภาพยางรถยนต์, สัปดาห์/ปี ผลัด Tires Appearance, Year

40/21

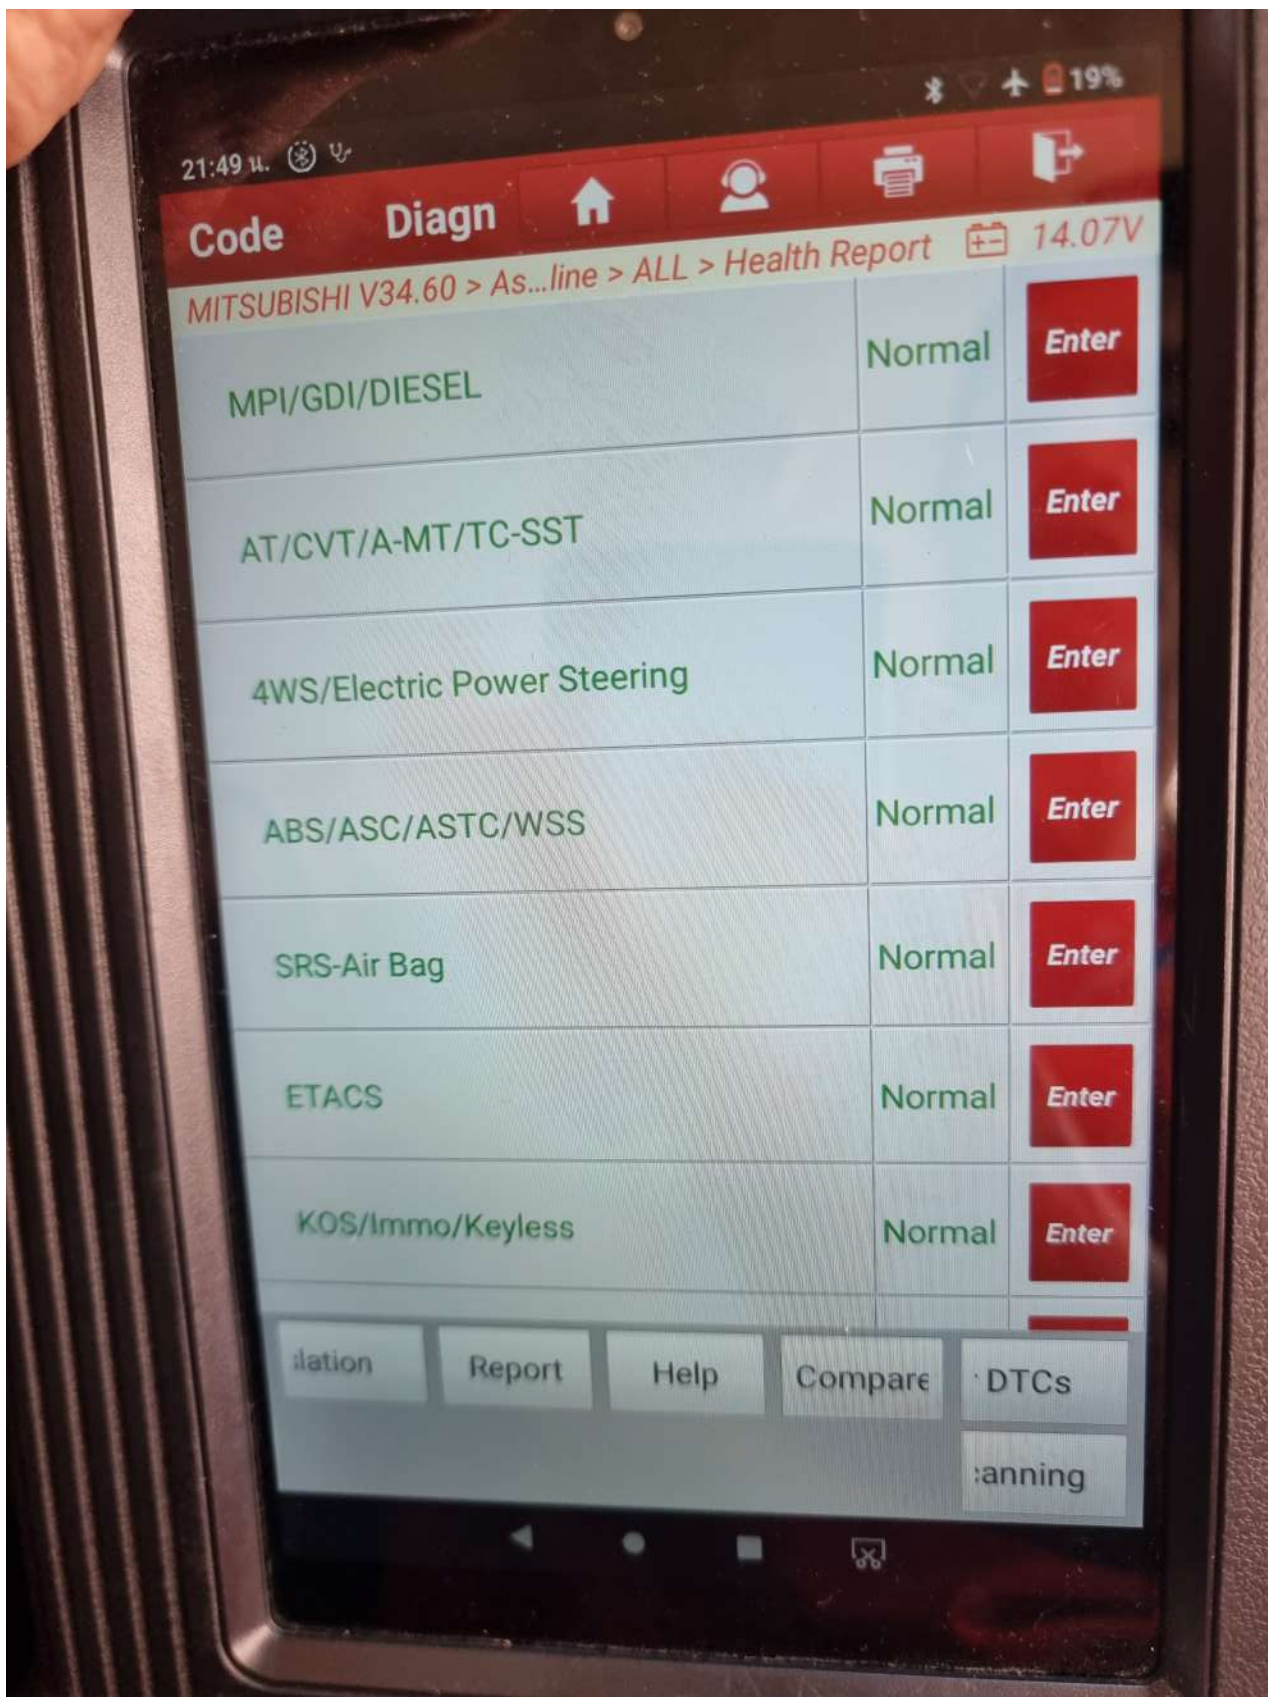
ภาพ OBD

| รายการตรวจ 6 รายการ | สถานะ |
|---|---|
| 1.5 ระบบการทำงานภายในรถยนต์ OBD II On-Board Diagnostics (OBD) | ดี (Good) |

2.17 ตรวจสอบพฤติกรรมรถ, ความเร็ว และเครื่องยนต์
OBD II On-Board Diagnostics (OBD)
