I024/0095-2

Toyota Corolla Cross 1.8 Hybrid Premium Safety

INSPECTION
BY ONE2CAR

Vehicle Inspection Report

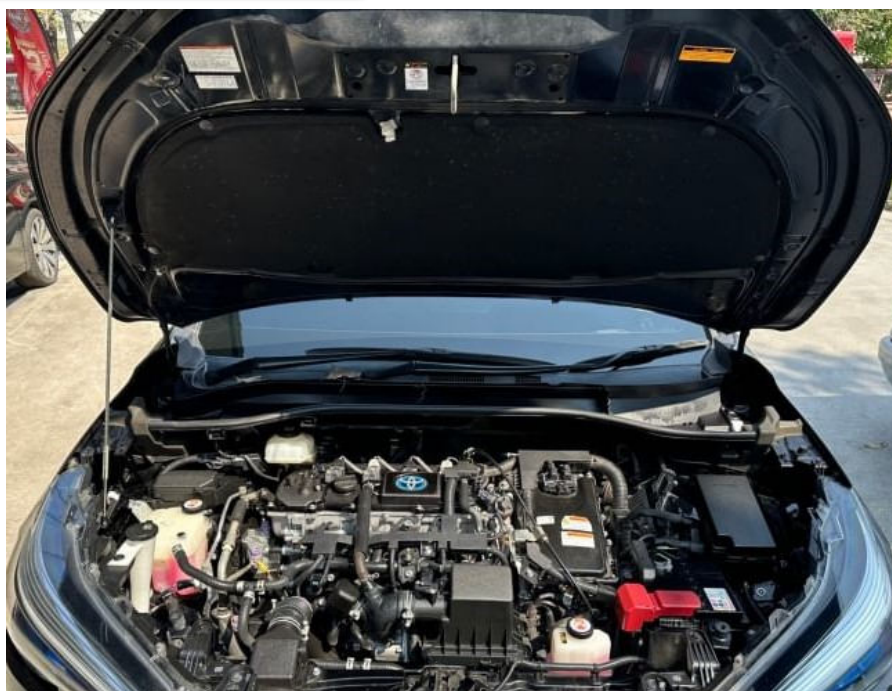
ภาพห้องเครื่อง

Voltage	12.51	V
Rating	260	CCA
Current	111	CCA
Internal resistance	24.35	mΩ
State of Charge	71	%
State of Health	24	%
Status	REPLACE
