เลขคำขอบริการ (Job No.) :: I022/0071-2

May 17, 2022

BMW 530e 2.0 G30 Luxury

Vehicle Inspection Report สรุปผลการตรวจสภาพรถ (Inspection Summary)

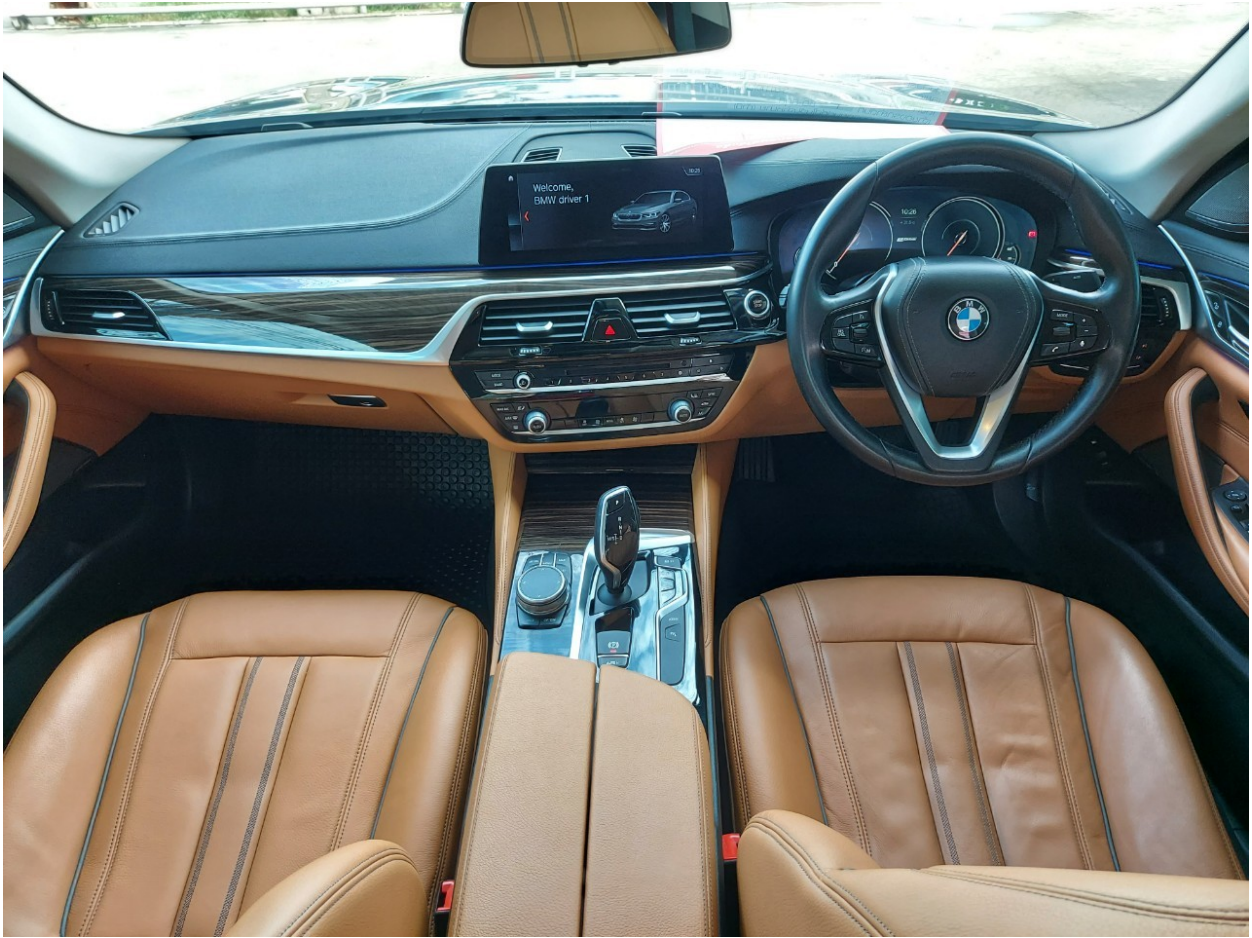
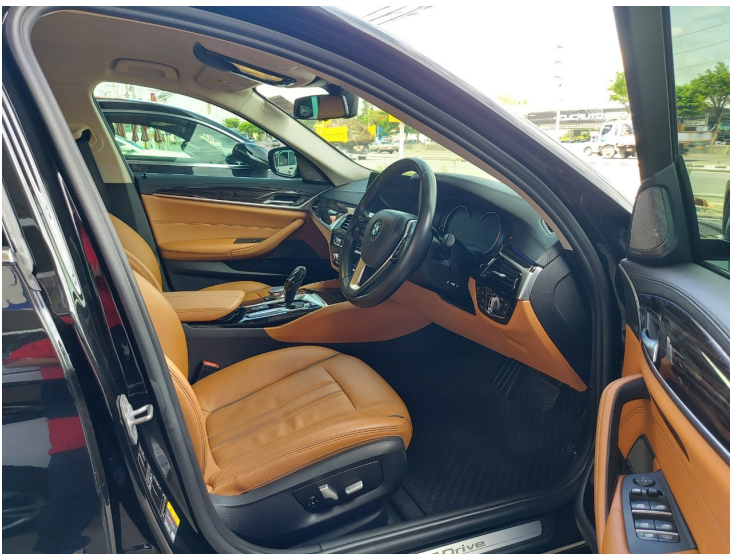
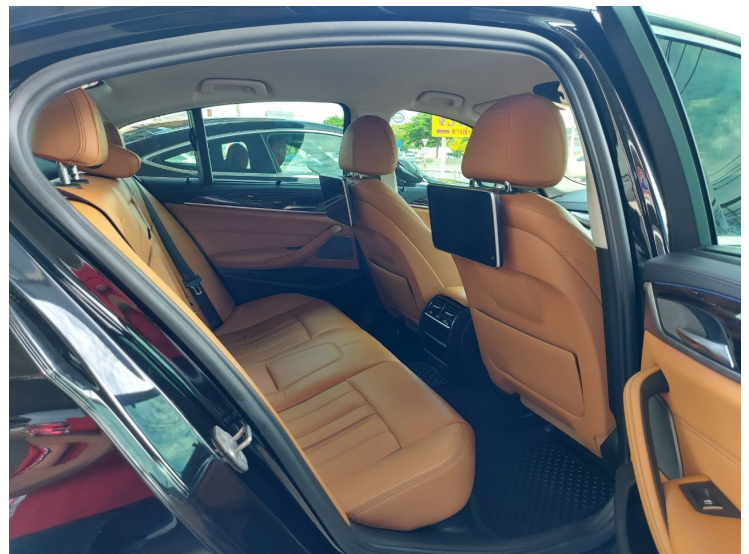
ภาพภายใน

รถสภาพดี โครงสร้างไม่เคยมีอุบัติเหตุ ไม่เคยจมน้ำและไฟไหม้

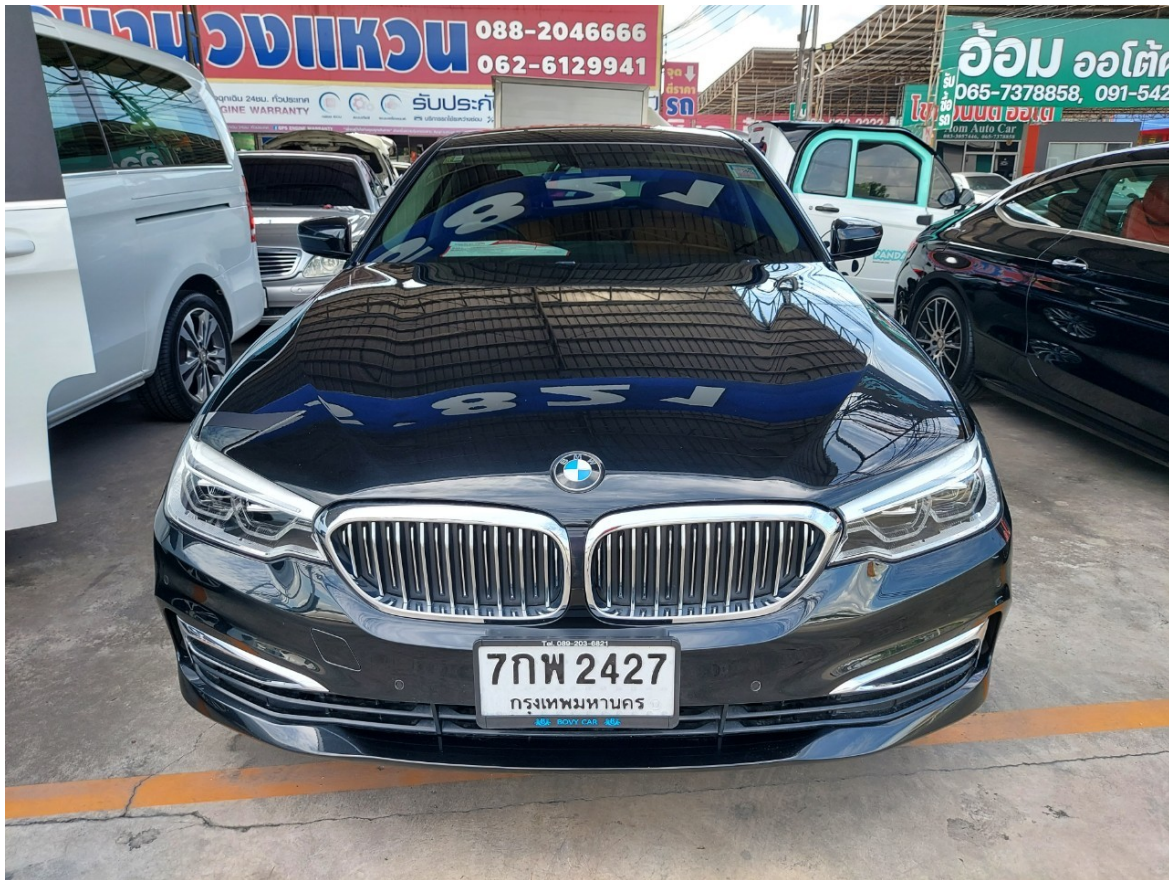
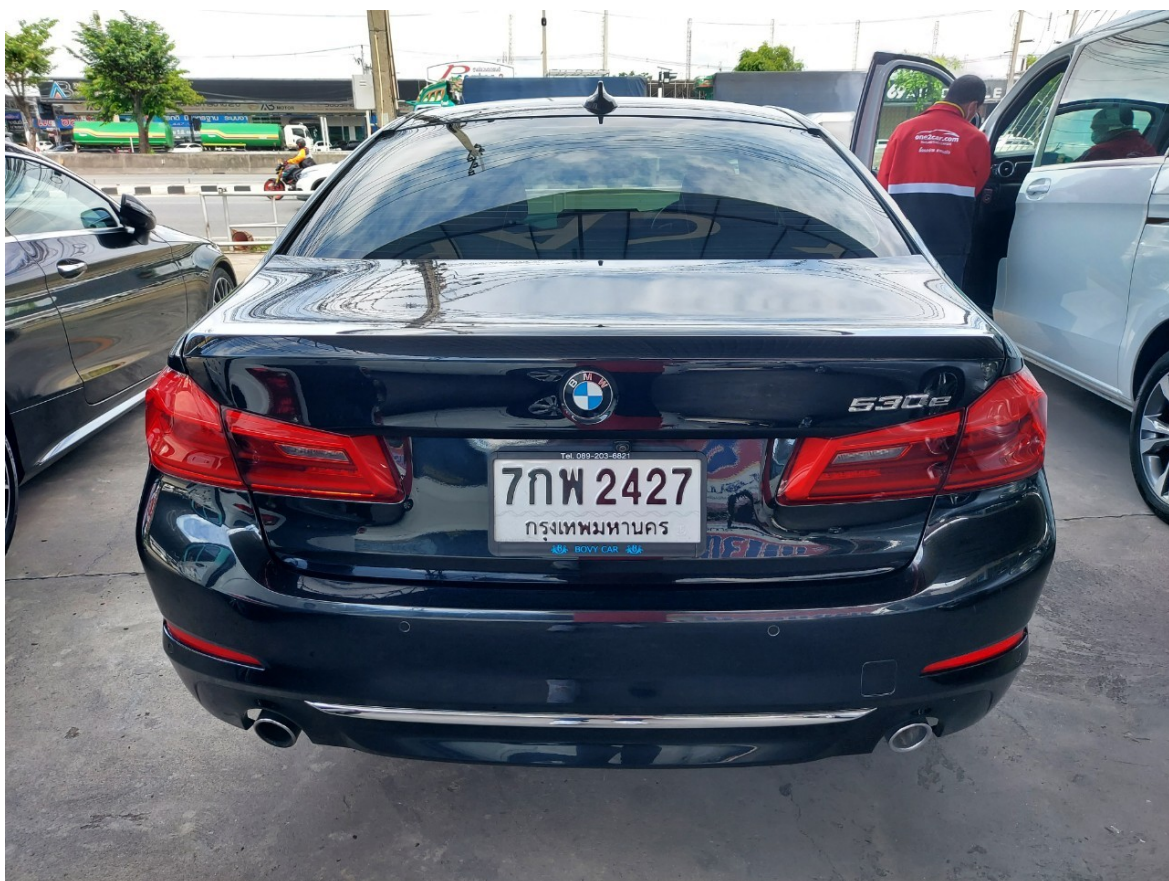
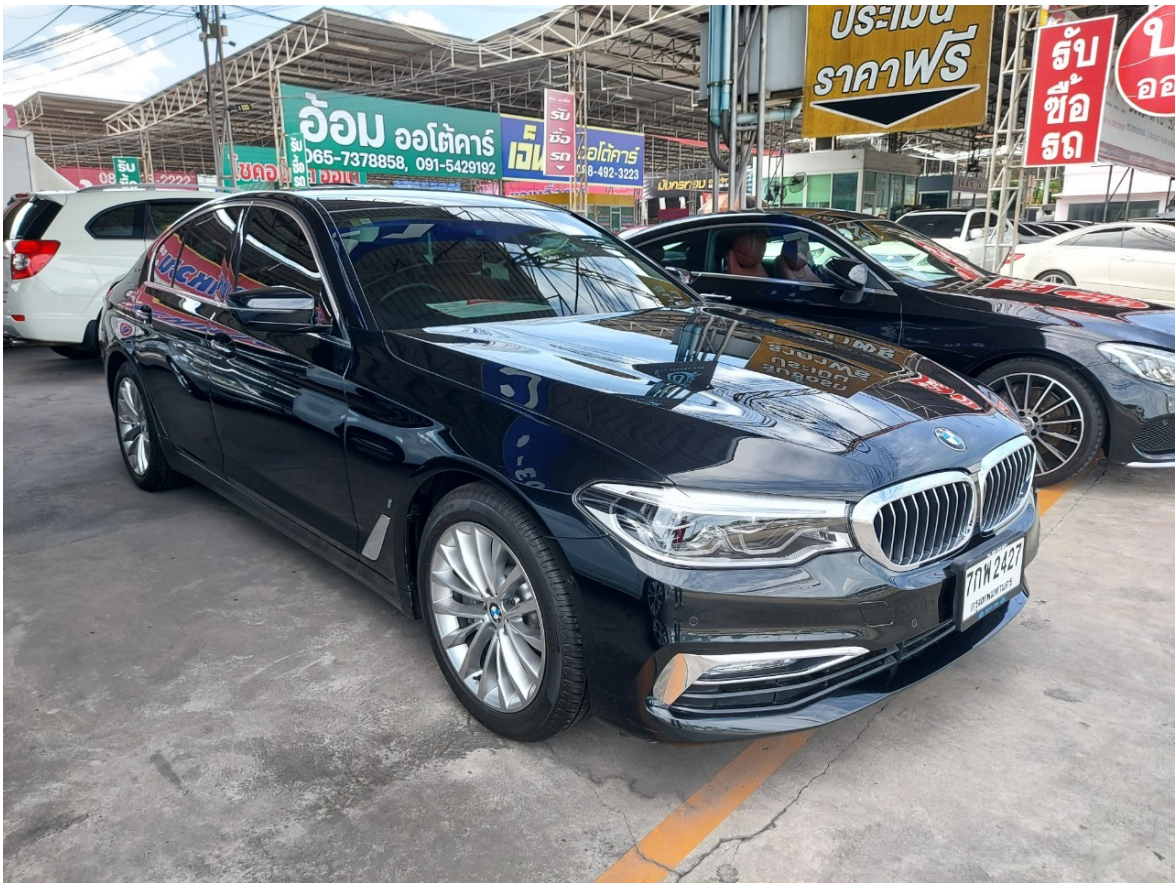
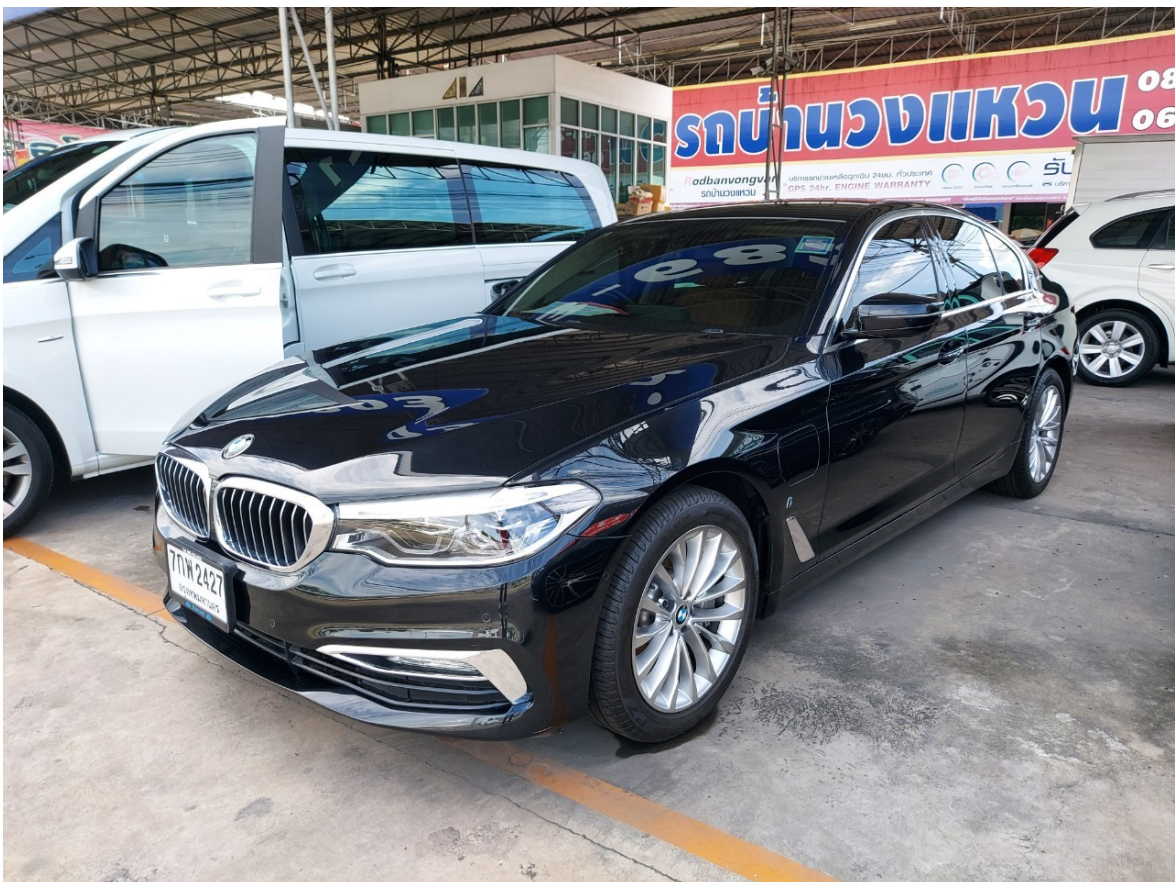
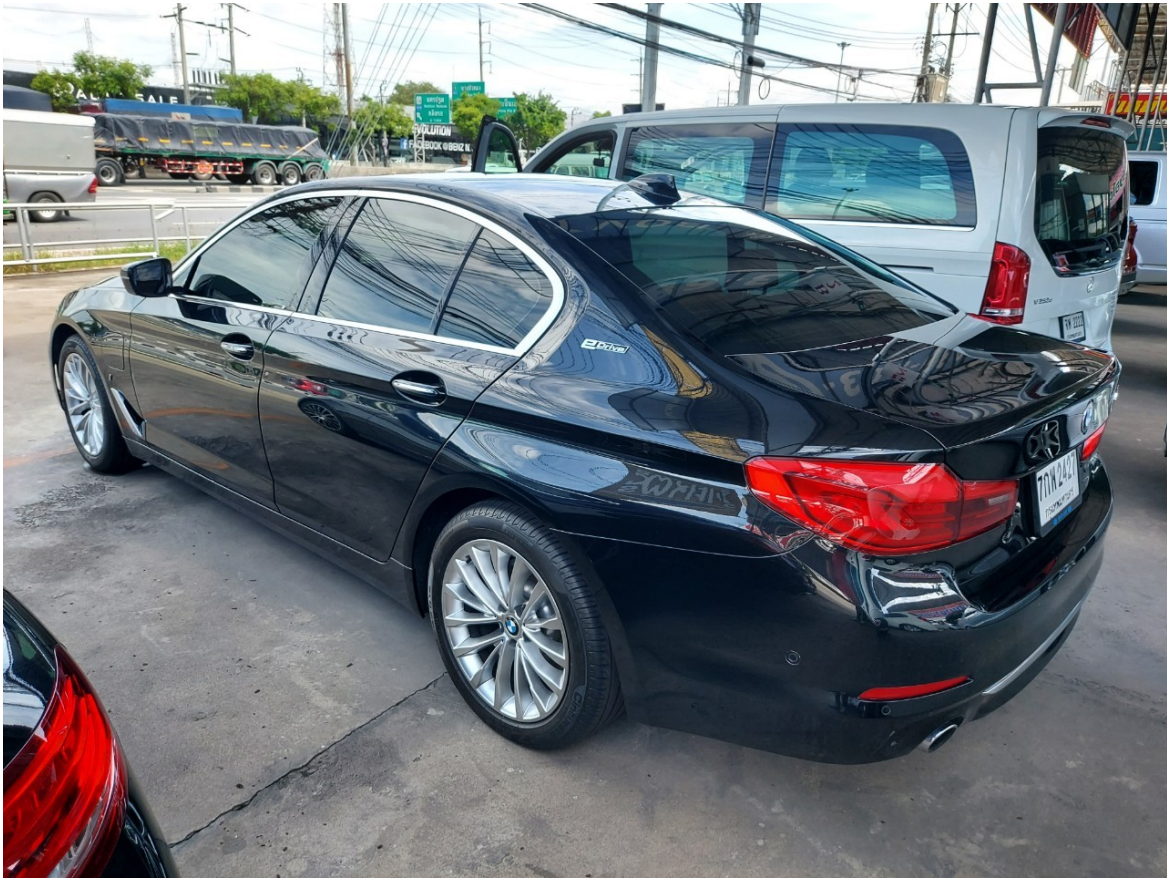
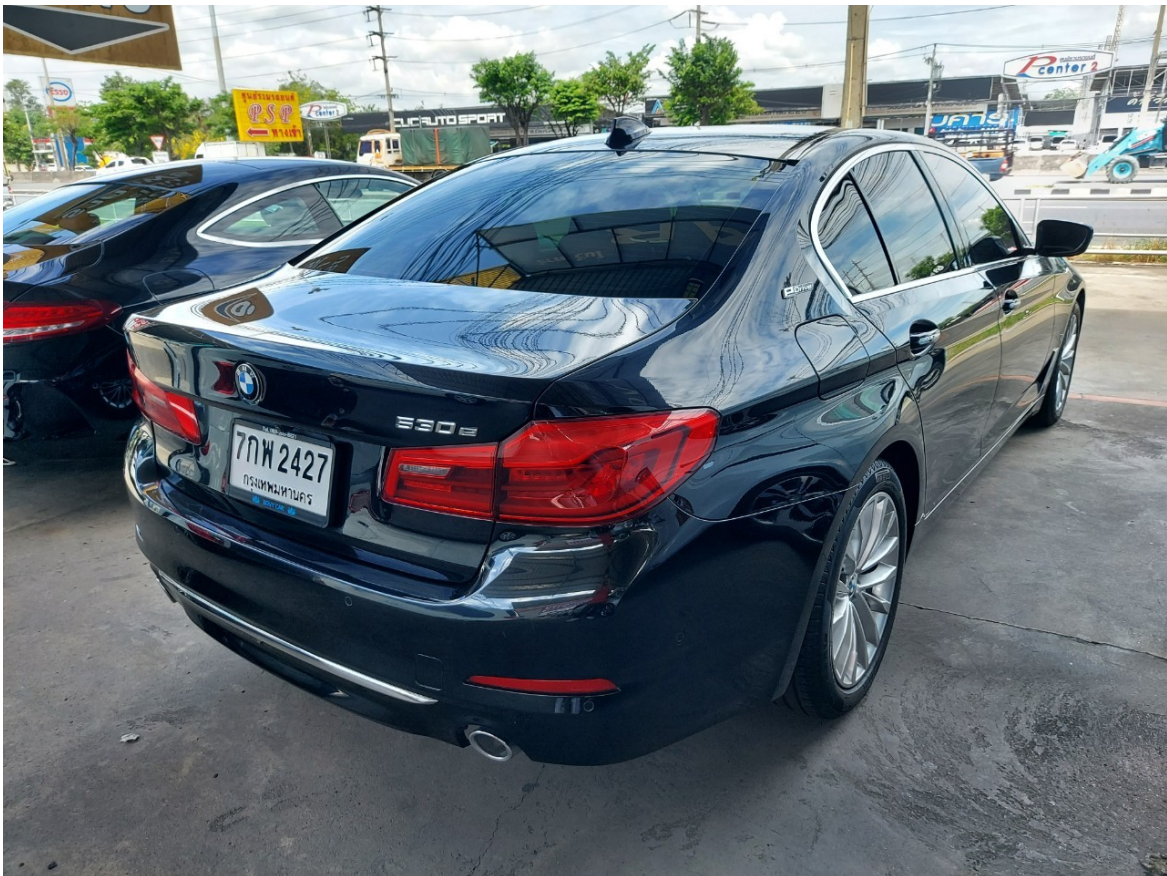
รถสภาพดี โครงสร้างไม่เคยมีอุบัติเหตุ ไม่เคยจมน้ำและไฟไหม้
