1022/0224-4

Honda Jazz 1.5 S i-VTEC Hatchback

INSPECTION  
BY ONE2CAR

# Vehicle Inspection Report สรุปผลการตรวจสภาพรถ (Inspection Summary)

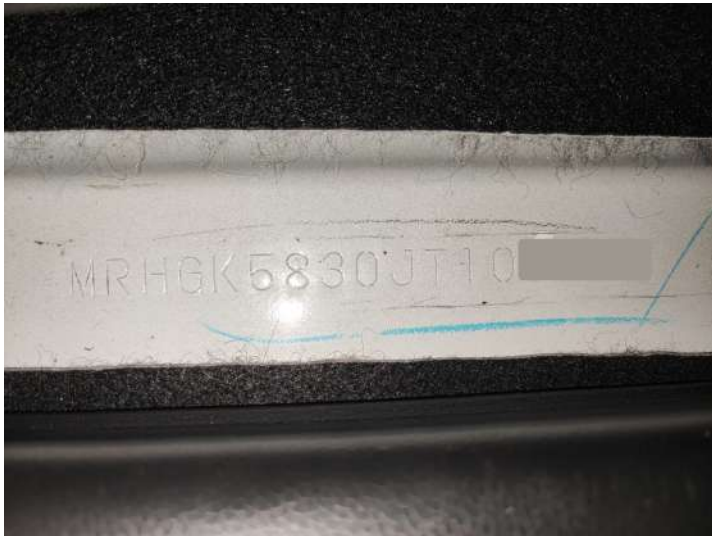
## รูปเลขตัวถัง (VIN Picture):

- ✓ แผ่นเพลทเลขตัวถังมองเห็นได้ชัดเจน
- ✓ ชิ้นส่วนประกอบตัวถังรถ ผ่านการวัดค่าความหนาของสีแล้ว
- ✓ สีรถตรงตามเสาเอกสารจทะเบียน

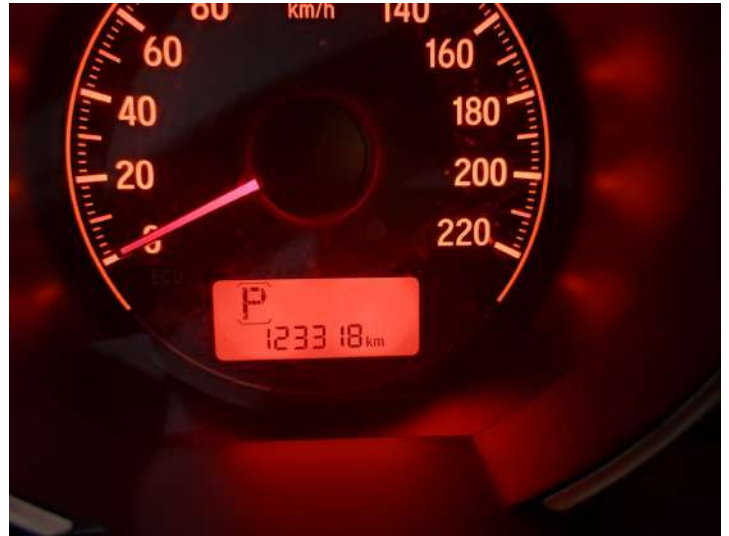
## รูปเลขไมล์ (Mileage Picture) : ▾

123318

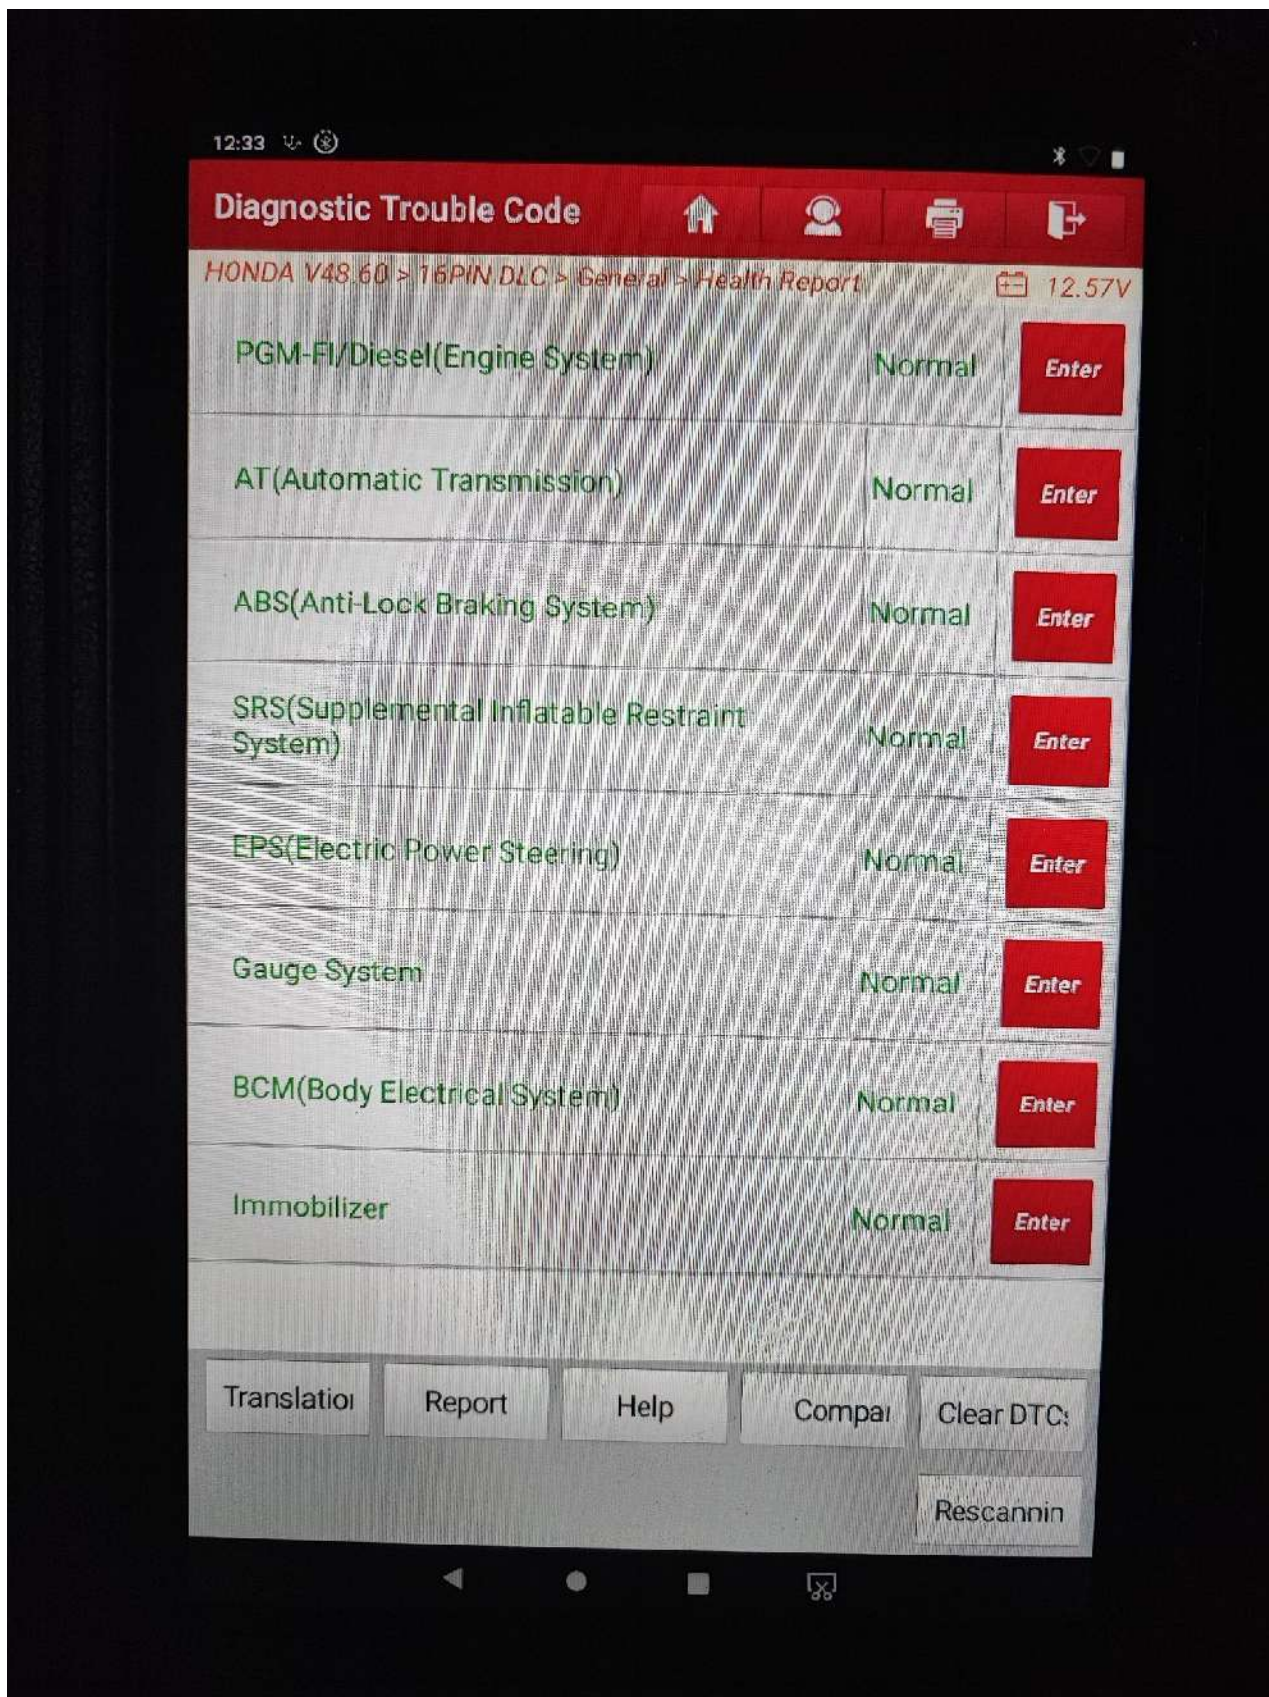
ภาพ OBD

รายการตรวจ 6 รายการ	สถานะ
1.1 ไม่เคยเกิดอุบัติเหตุรุนแรงจนทำให้โครงสร้างรถมีปัญหาความปลอดภัย No Evidence of Major or Hail Damage	ดี (Good)
1.2 ไม่มีการตัดต่อ ตัดแปลง คัชชี และ โครงสร้างรถ No chassis and cab structure modified	ดี (Good)
1.3 ไม่เคยประสบภัยจมน้ำ No Evidence of Flood	ดี (Good)
1.4 ไม่เคยประสบภัยอัคคีภัย No Evidence of Fire	ดี (Good)
1.5 การวินิจฉัยผ่านทาง OBD On-Board Diagnostics (OBD)	ดี (Good)
1.6 สภาพรถโดยรวม Overall Appearance	ดี (Good)
