# Vehicle Inspection Report

ยี่ห้อ/รุ่น (Make/Model): TOYOTA COROLLA ALTIS	วันที่ตรวจสอบรถยนต์ (Date of Inspection): 23.1.61
เลขตัวถัง (VIN): MO53REE104145716	เลขคำขอบริการ (Job No.): I017/0104-015
เลขเครื่องยนต์ (Engine No.): 1ZR-X222060	Vehicle Picture:

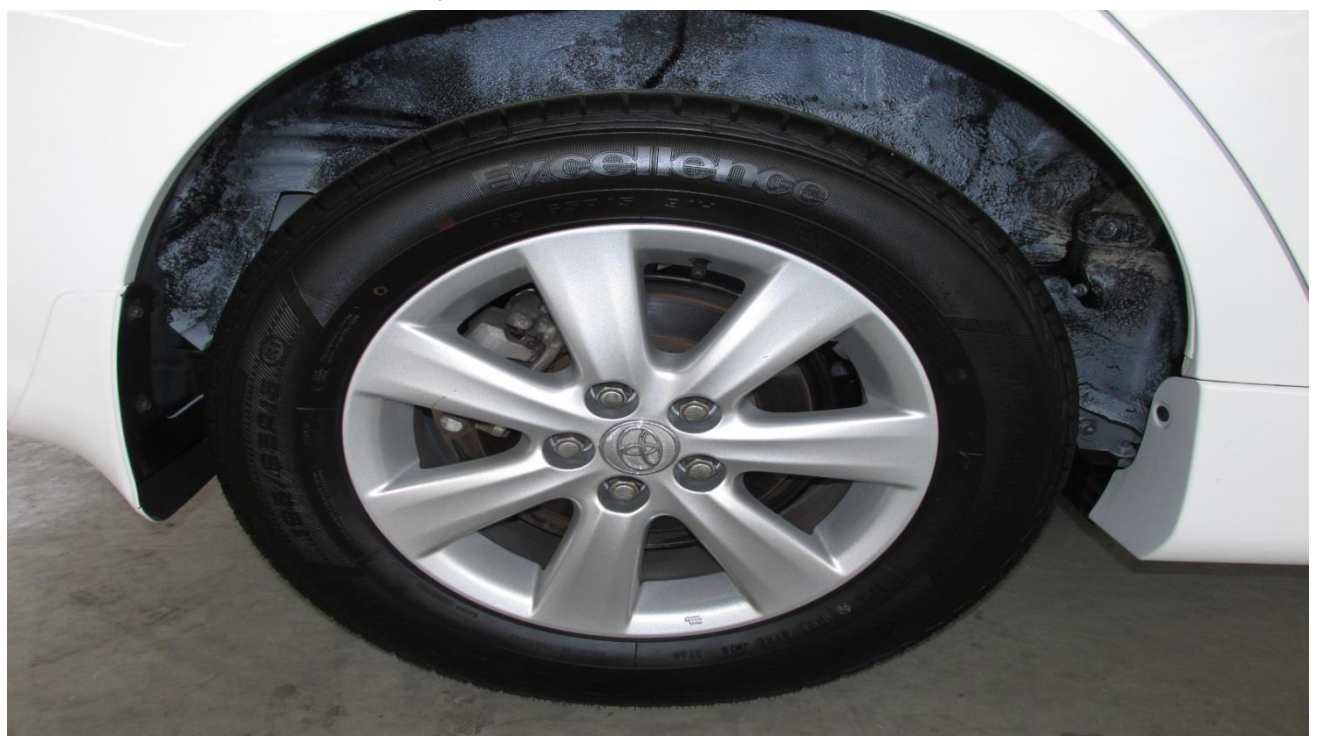
### ภาพโดยรวมของยาง ล้อ และ เบรค - Tyres, Wheels & Brakes Visual Details:

สภาพยางรถยนต์, เดือน/ปี ผลิต Tyres Appearance, Year	ปียางผลิต 2716 ยางสภาพดี

ก้ามเบรค และท่อน้ำมัน Brake Hose Callipers & Pipes	สภาพปกติไม่พบการรั่วซึม

จานเบรค Brake Discs (Front/Rear)	ควรเจียจานเบรคครั้งต่อไปที่เปลี่ยนผ้าเบรค
