Vehicle Inspection Report

สรุปผลการตรวจสอบ (Inspection Summary)

ยี่ห้อ/รุ่น (Brand/Model); TOYOTA HTLUX REVO 2.4 E DOUBLE CAB PRERUNNER AT	วันที่ตรวจสอบรถยนต์(Date of Inspection): 08/04/64
หมายเลขตัวถัง (VIN): MR0JB8DD303127786	เลขคำขอบริการ (Job No.) : I021/0014-11
หมายเลขเครื่องยนต์ (Engine No.): 2GD8191692	<p>Vehicle Picture:</p>
ปีที่ผลิต (Build Date): 2017	
สีรถ (Color): เทา	
ระยะการใช้งาน(Mileage): 126,304 กม.	
หมายเลขทะเบียน (No. Plate): 6กบ 6293	
วันครบกำหนดชำระภาษี (Registration Expiry): 4 ก.ย. 64	
ชื่อลูกค้า(Customer Name) : REGENT HOME CAR	
ที่อยู่(Address): ถ.ราชพฤกษ์	
โทรศัพท์ (Tel): 089-458-8661	
สถานที่ตรวจสอบรถ (Inspection Place): REGENT HOME CAR

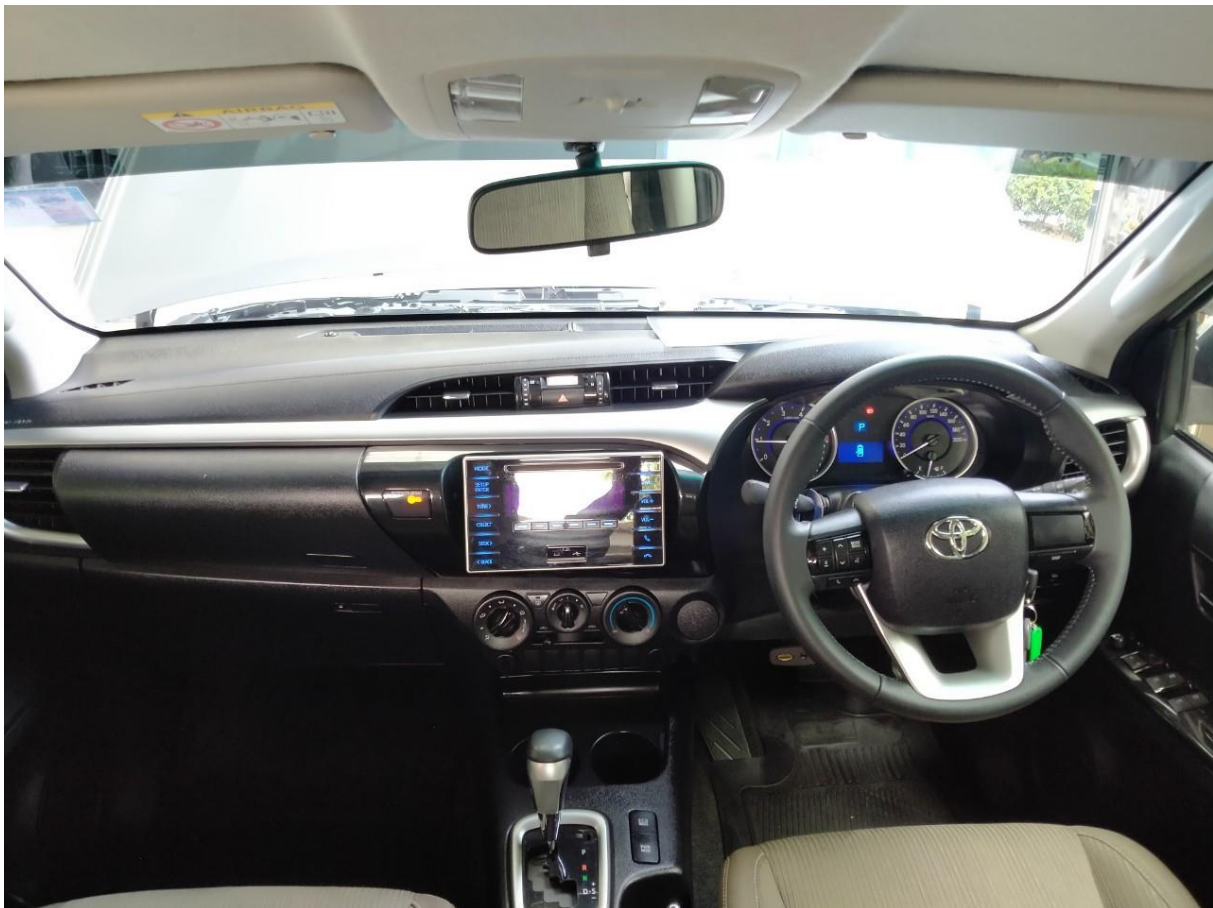
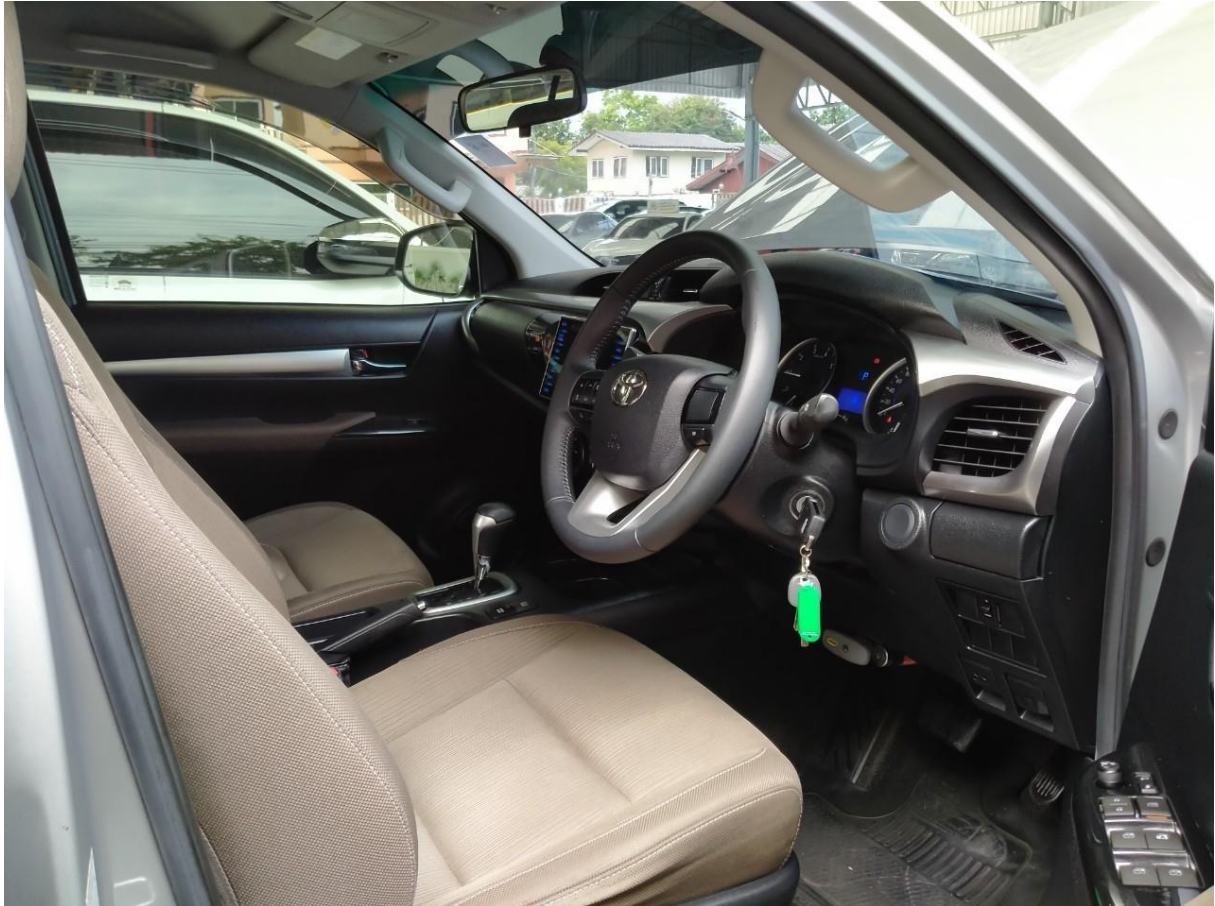
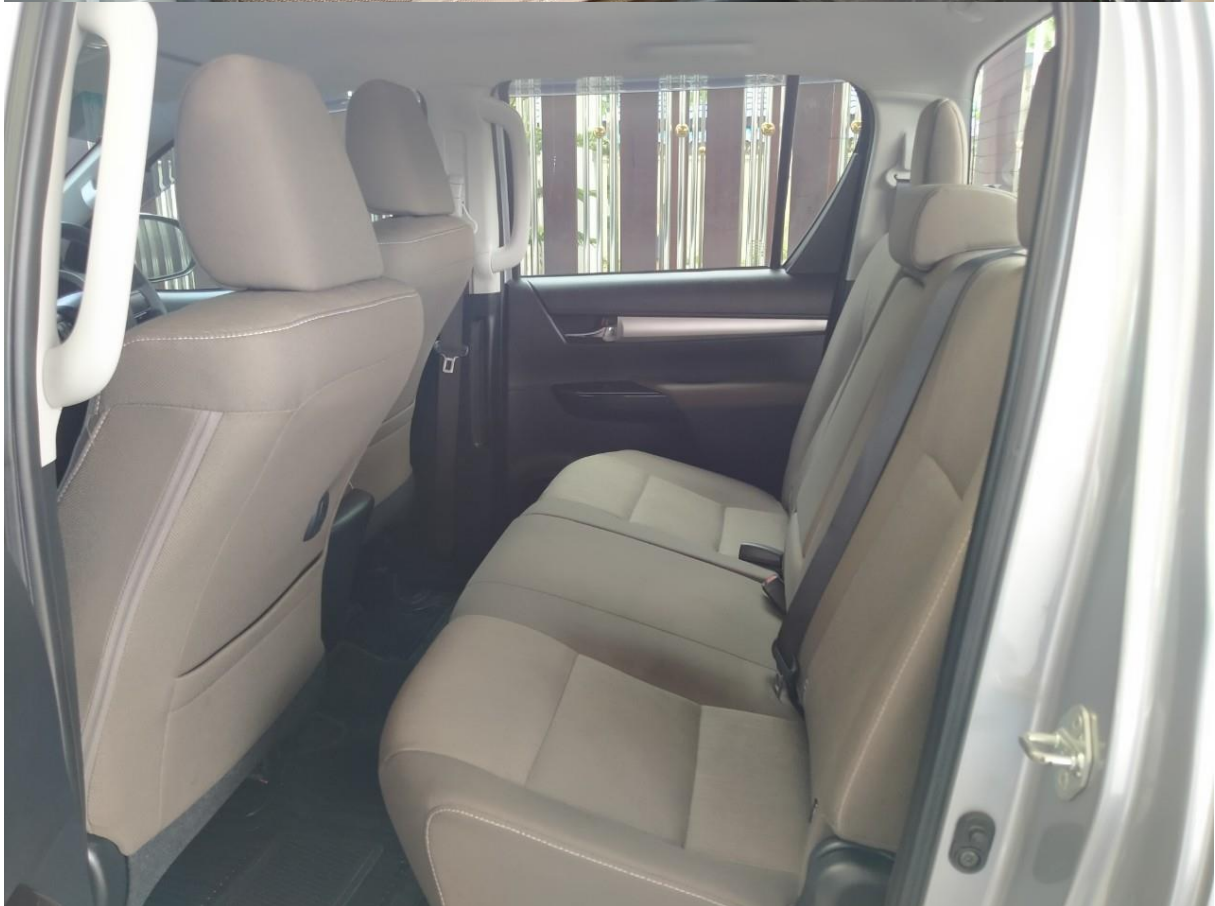
ภาพภายในด้านหน้า หลัง และ จุดบกพร่อง - Interior Visual Details (Front, Rear and/or Defect):

ที่นั่ง สภาพ Seat Appearance	สภาพดีตามอายุการใช้งาน
	การทำงาน การปรับ และการล็อคเบาะ Seat Adjust functional	ทำงานได้ดี
	สภาพ รางได้เบาะ Seat slide adjust rail	สภาพดีตามอายุการใช้งาน
	เข็มขัดนิรภัย Seat Belts	สภาพดีตามอายุการใช้งาน

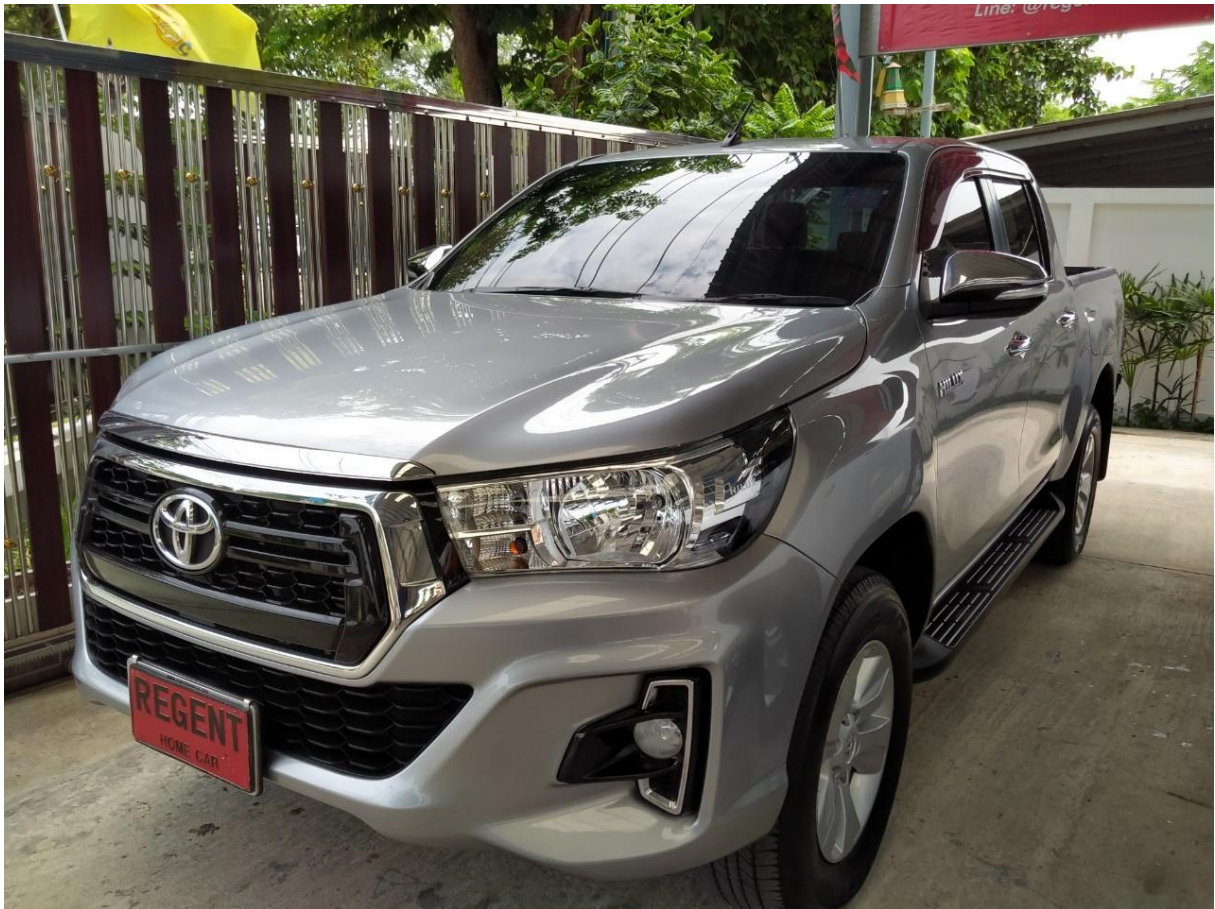
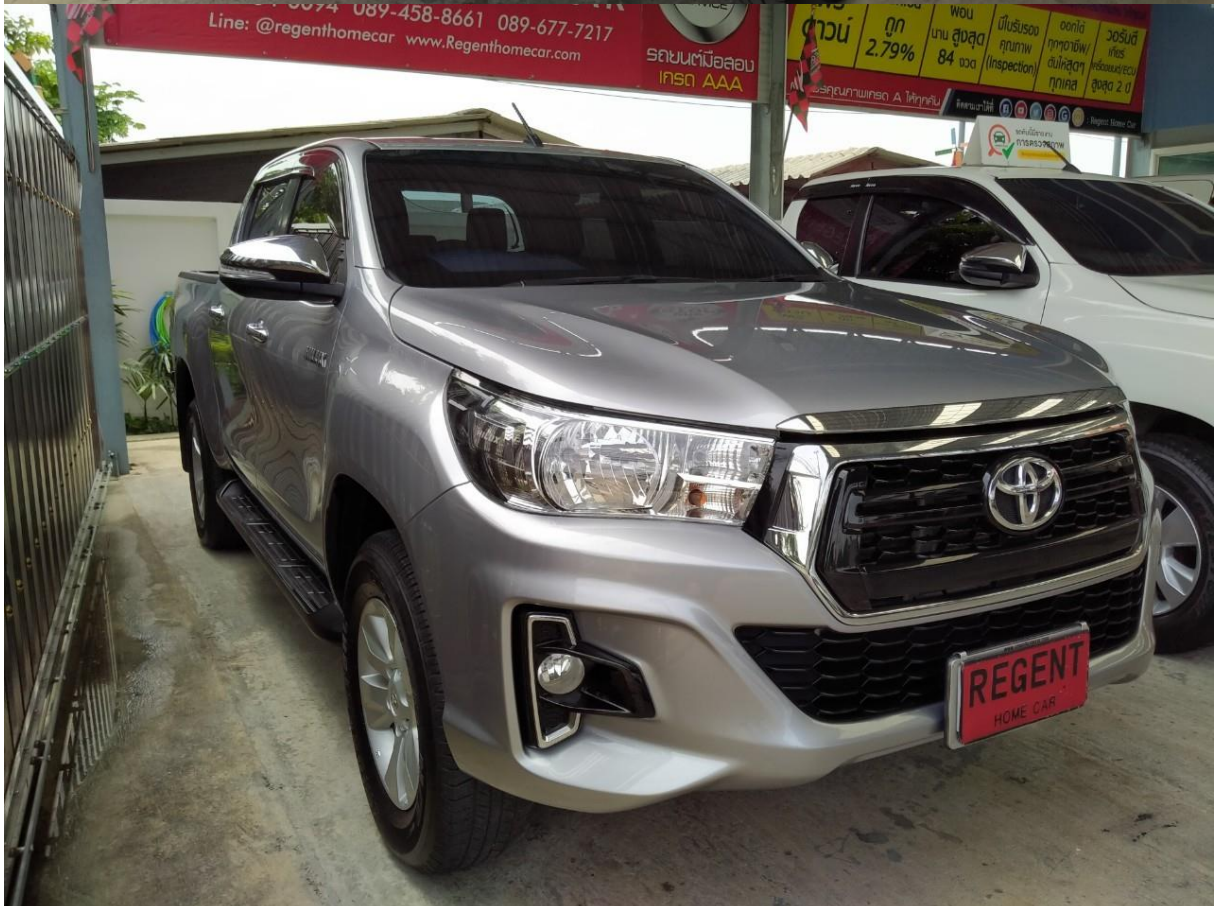
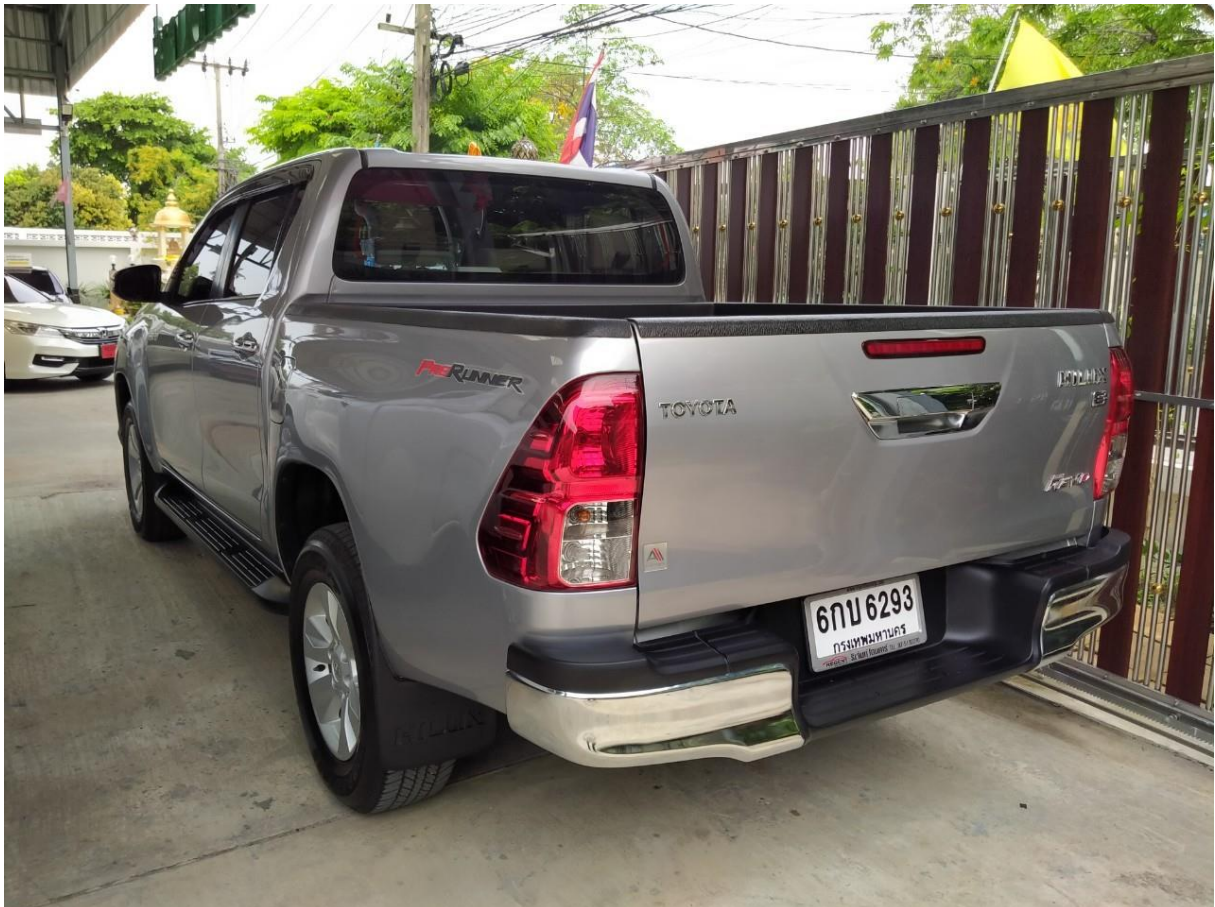
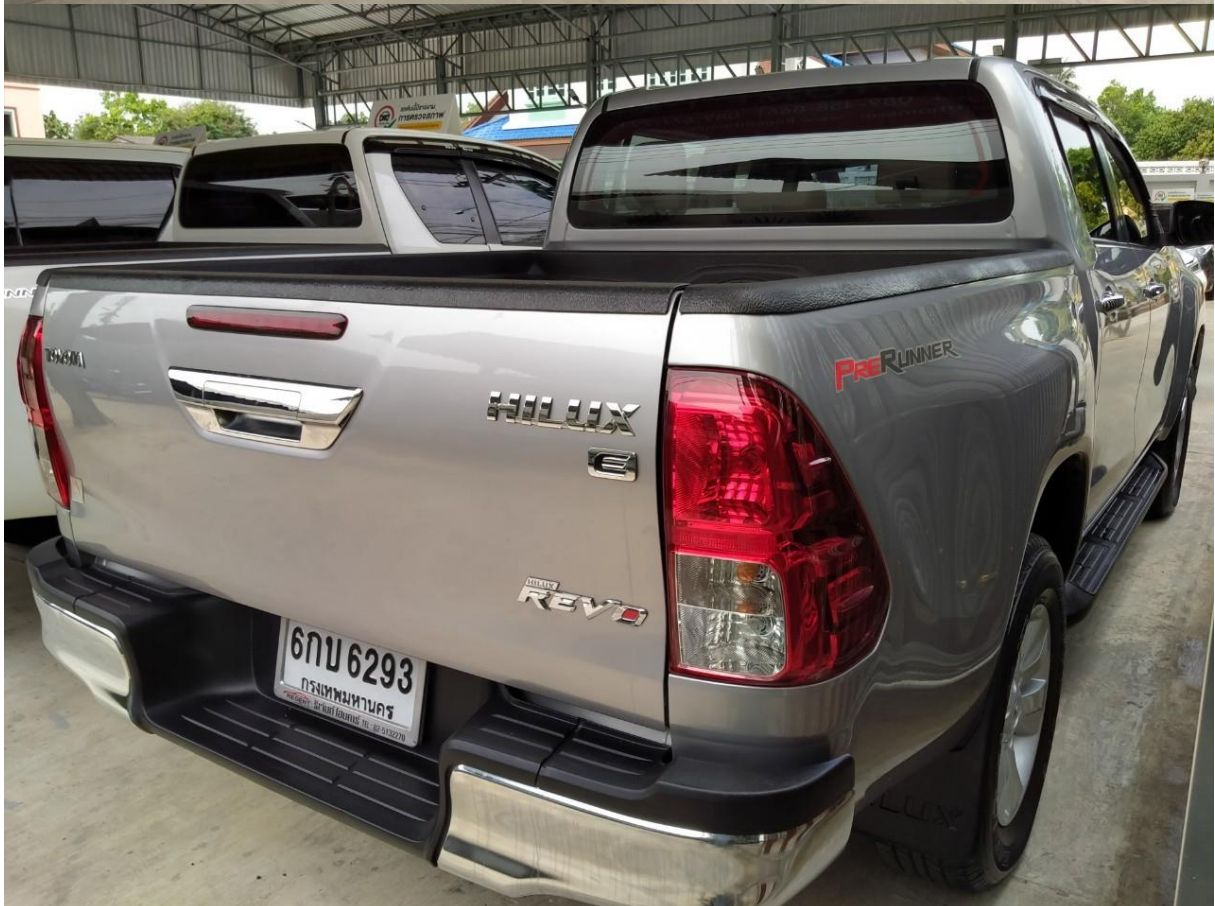
ภาพภายนอก - Exterior Visual Details:

กันชนหน้า Front Bumper	สภาพดี
	คาน รับกันชนหน้า (ขวา) Front Side Member (Right) Appearance	สภาพดี
	คาน รับกันชนหน้า (ซ้าย) Front Side Member (Left) Appearance	สภาพดี
	ฝากระโปรงหน้ารถ Bonnet	สภาพดี
	กระจกบังลมหน้า Windshield	สภาพดี
	หลังคา Roof	สภาพดี
	สภาพ และการทำงาน หลังคาชนิดรูป หลังคาเปิดประทุน Sunroof/Convertible functional and appearance	N/A
	ประตูหน้าขวา Front Right Door	สภาพดี
	ประตูหลังขวา Rear Right Door	สภาพดี
	ประตูเลื่อนด้านขวา Sliding Right Door	N/A
	บันไดขายน้าด้านขวา Right Rocker Panel	สภาพดี
	ประตูหน้าซ้าย Front Left Door	สภาพดี
	ประตูหลังซ้าย Rear Left Door	สภาพดี
	ประตูเลื่อนด้านซ้าย Sliding Left Door	N/A

บันไดซ้ายน้ำด้านซ้าย Left Rocker Panel	สภาพดี
	ประตูท้าย,ฝากระโปรงท้าย Rear Tail Gate	สภาพดี
	กระจกบังลมหลัง Rear Screen	สภาพดี
	กันชนหลัง Rear Bumper	สภาพดี
	คาน รับกันชนหลัง (ขวา) Rear Side Member (Right) Appearance	สภาพดี
	คาน รับกันชนหลัง (ซ้าย) Rear Side Member (Right) Appearance	สภาพดี
	เสาโครงสร้าง A ขวา Right A-Pillar	สภาพดี
	เสาโครงสร้าง B ขวา Right B-Pillar	สภาพดี
	เสาโครงสร้าง C ขวา Right C-Pillar	สภาพดี
	เสาโครงสร้าง D ขวา Right D-Pillar	N/A
	เสาโครงสร้าง A ซ้าย Left A-Pillar	สภาพดี
	เสาโครงสร้าง B ซ้าย Left B-Pillar	สภาพดี
	เสาโครงสร้าง C ซ้าย Left C-Pillar	สภาพดี
	เสาโครงสร้าง D ซ้าย Left D-Pillar	N/A
	ระบบบังคับเลี้ยว Steering Components	สภาพดีตามอายุการใช้งาน
