Vehicle Inspection Report สรุปผลการตรวจสภาพรถ (Inspection Summary)

1023/0013-44

Isuzu D-Max 1.9 SPACE CAB S

28 มี.ค. 2023

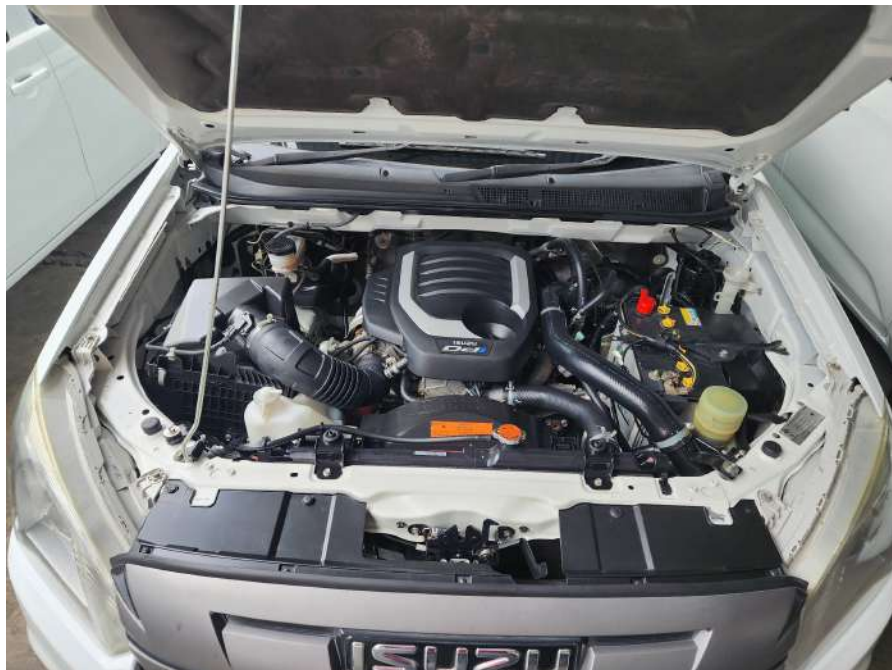
ภาพห้องเครื่อง

Voltage	12.37	V
Rating	650	CCA
Current	377	CCA
Internal resistance	7.17	mΩ
State of Charge	57	%
State of Health	36	%
Status	REPLACE

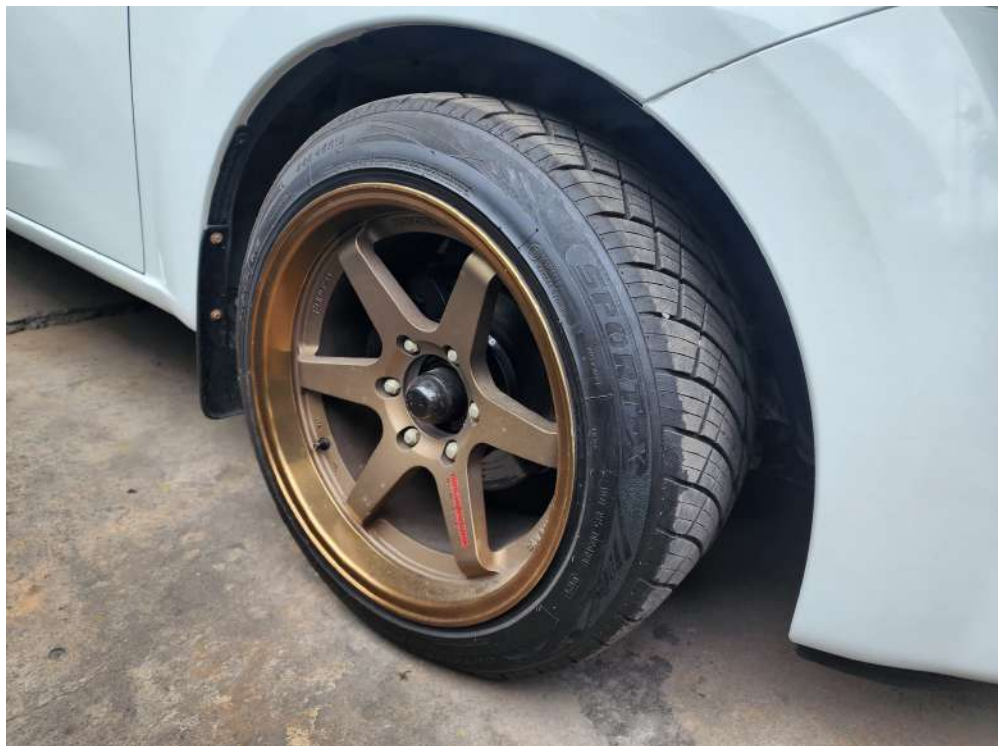
ขอบยาง ล้อ

01/21
