## Vehicle Inspection Report สรุปผลการตรวจสภาพรถ (Inspection Summary)

1022/0150-36

HONDA Civic 1.8 FD S i-TEC

Nov 10, 2022

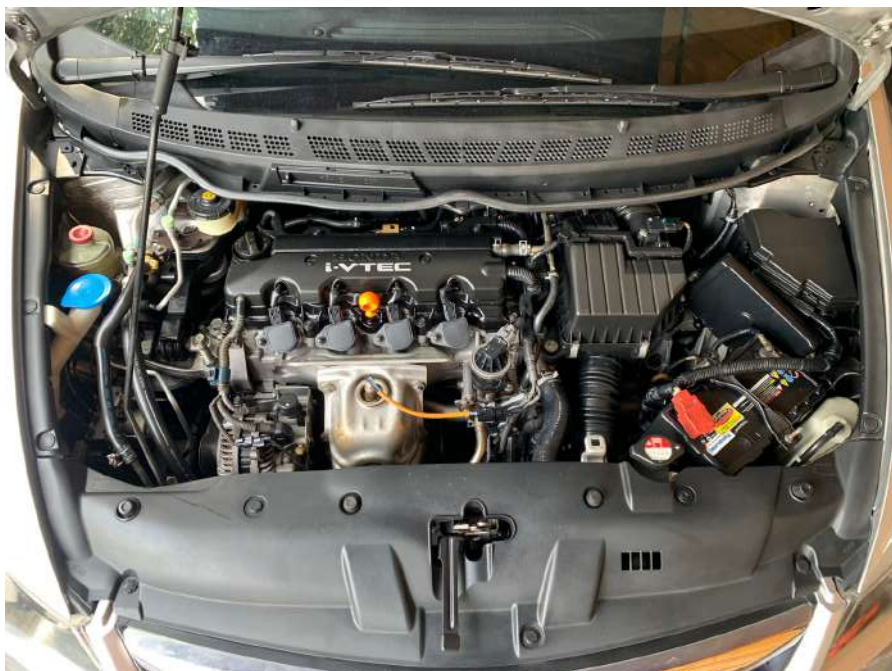
### ภาพห้องเครื่อง

4.1 เครื่องยนต์ไม่พบการรั่วซึม No any leak on engine

ไม่มี (No)

4.10 การรั่วไหลของน้ำมัน Fluid Leaks

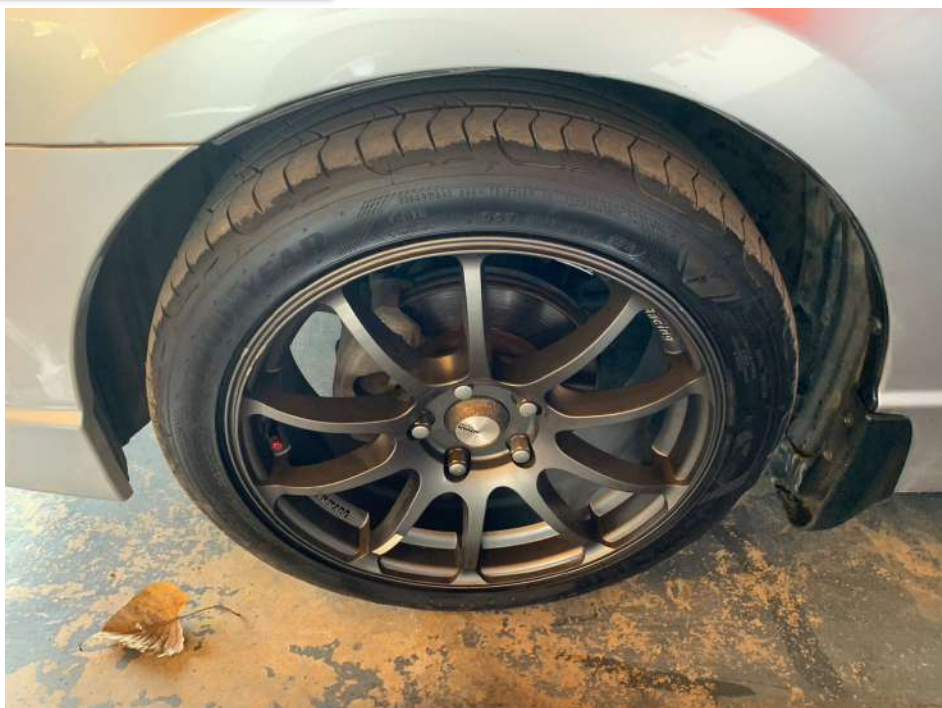
#### ขอบยาง ล้อ

5.1 สภาพยางรถยนต์, สัปดาห์/ปี ผลิต Tires Appearance, Year

ดี (Good)

15/22

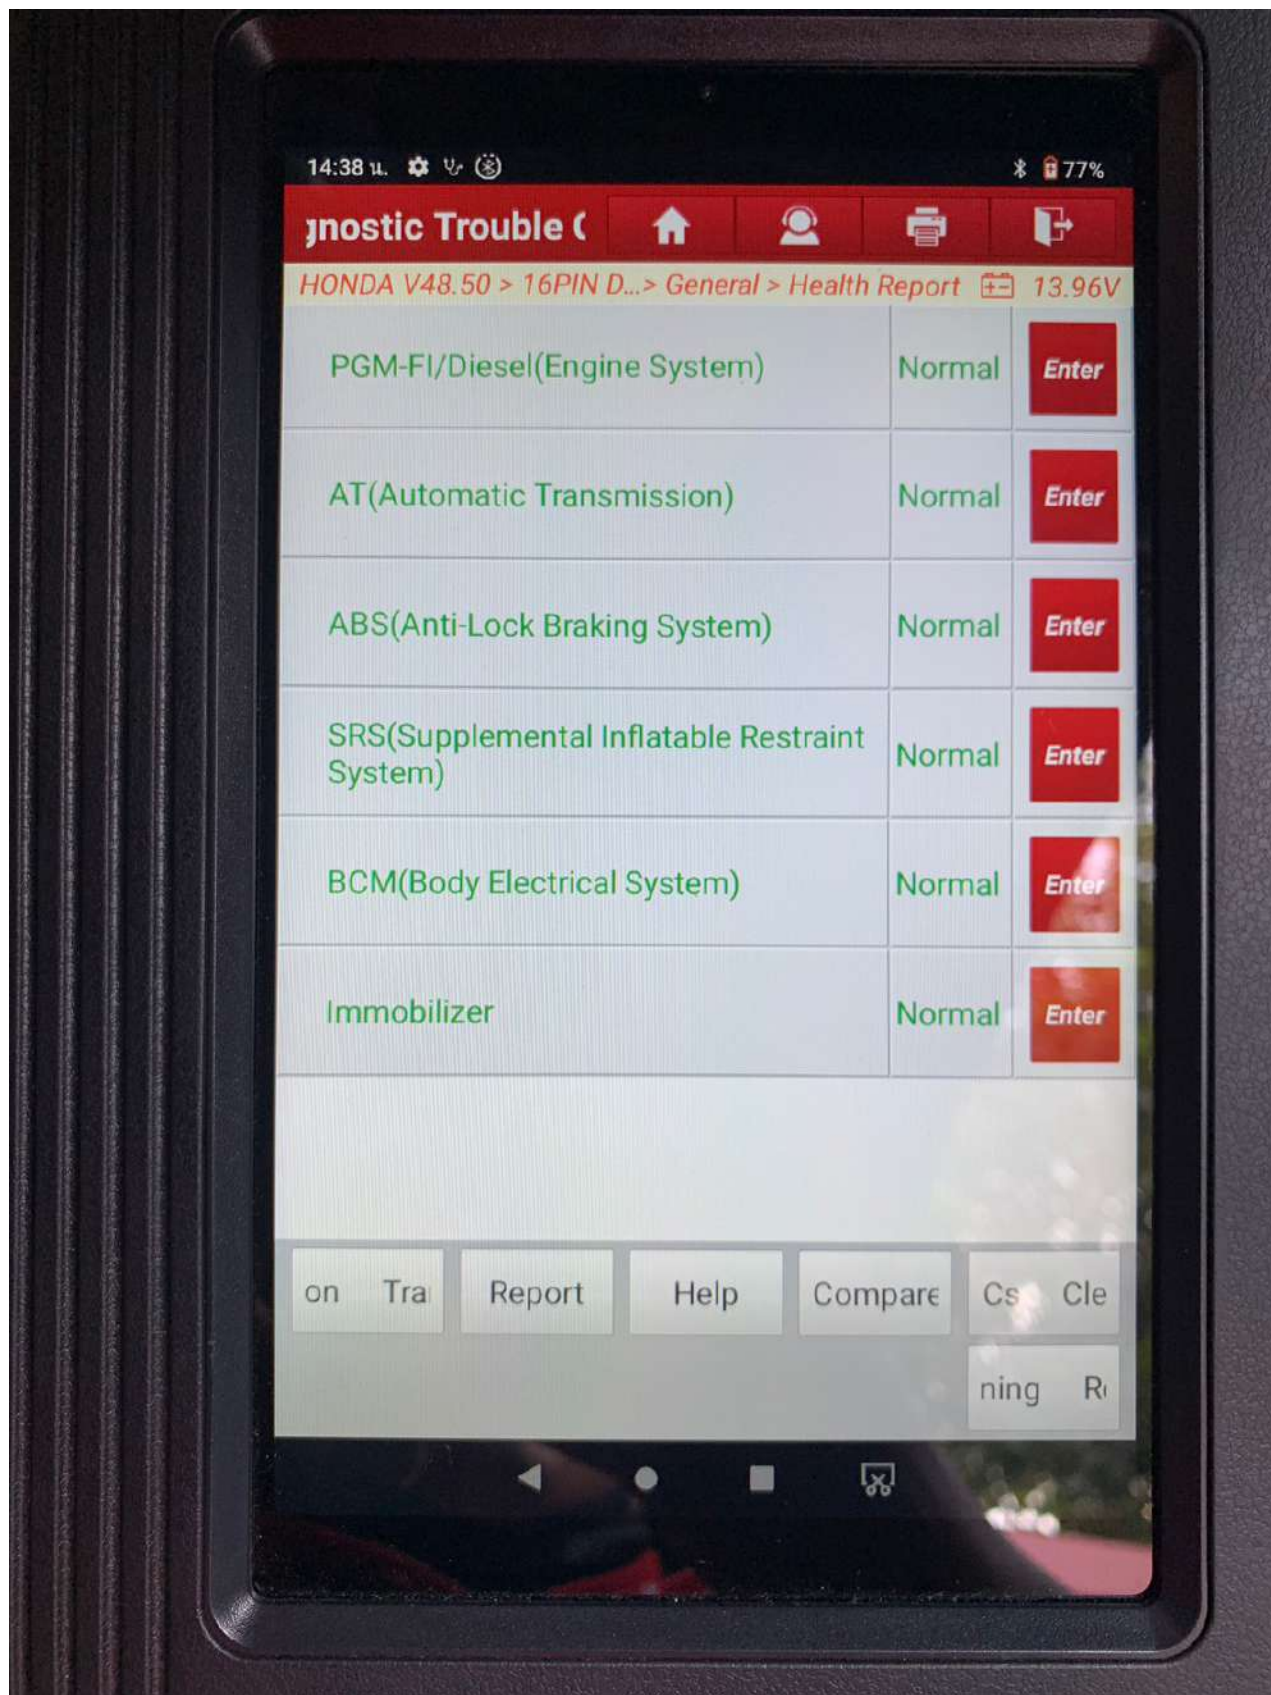
ภาพ OBD

1.5 การวินิจฉัยผ่านทาง OBD On-Board Diagnostics (OBD)

ดี (Good)

2.17 การวินิจฉัยผ่านทาง OBD2 On-Board Diagnostics (OBD)
