I024/0091-3

Mercedes-Benz GLC250 2.1 d 4MATIC 4WD

Mar 25, 2024

# Vehicle Inspection Report

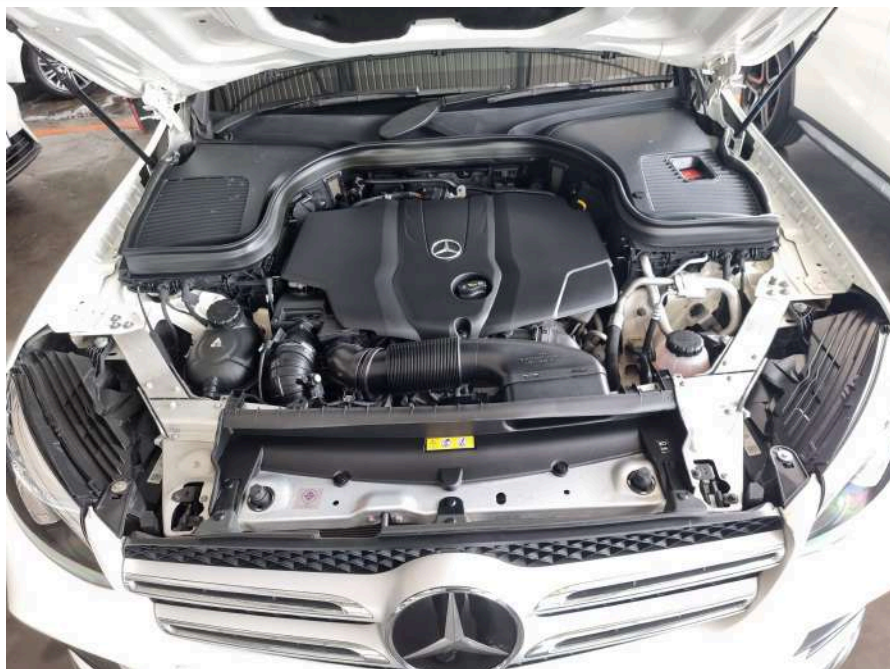
### ภาพห้องเครื่อง

Voltage	11.49	V
Rating	700	CCA
Current	379	CCA
Internal resistance	7.15	mΩ
State of Charge	0	%
State of Health	32	%
Status	REPLACE

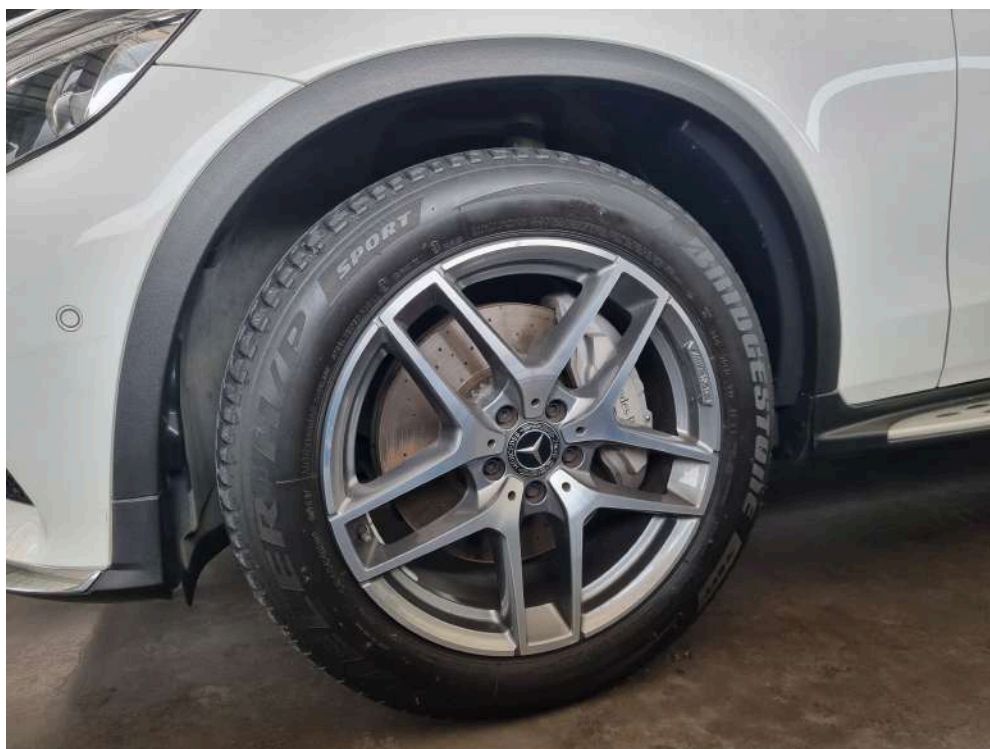
### ขอบยาง ล้อ

รายการตรวจ 8 รายการ	สถานะ
5.1 สภาพยางรถยนต์, สัปดาห์/ปี ผลิต Tires Appearance, Year	พอใช้ (Fair)
5.2 สภาพล้อ, ฝาครอบล้อ Wheel Rims Appearance	ดี (Good)
5.3 ล้อและยางอะไหล่ Spare Tire & Rim	ดี (Good)
5.4 ทาลิปเปอร์เบรก และท่อน้ำมัน Brake Hose Callipers & Pipes	ดี (Good)
5.5 ผ้าดิสเบรก (หน้า/หลัง) Brake Pads (Front/Rear)	ดี (Good)
5.6 จานดิสเบรก (หน้า/หลัง) Brake Discs (Front/Rear)	ดี (Good)
5.7 ดรัมเบรกล้อหลัง Brakes and Drums any No Leakage	ดี (Good)
5.8 การทำงานของเบรกมือ Park Brake function	ดี (Good)

28/18

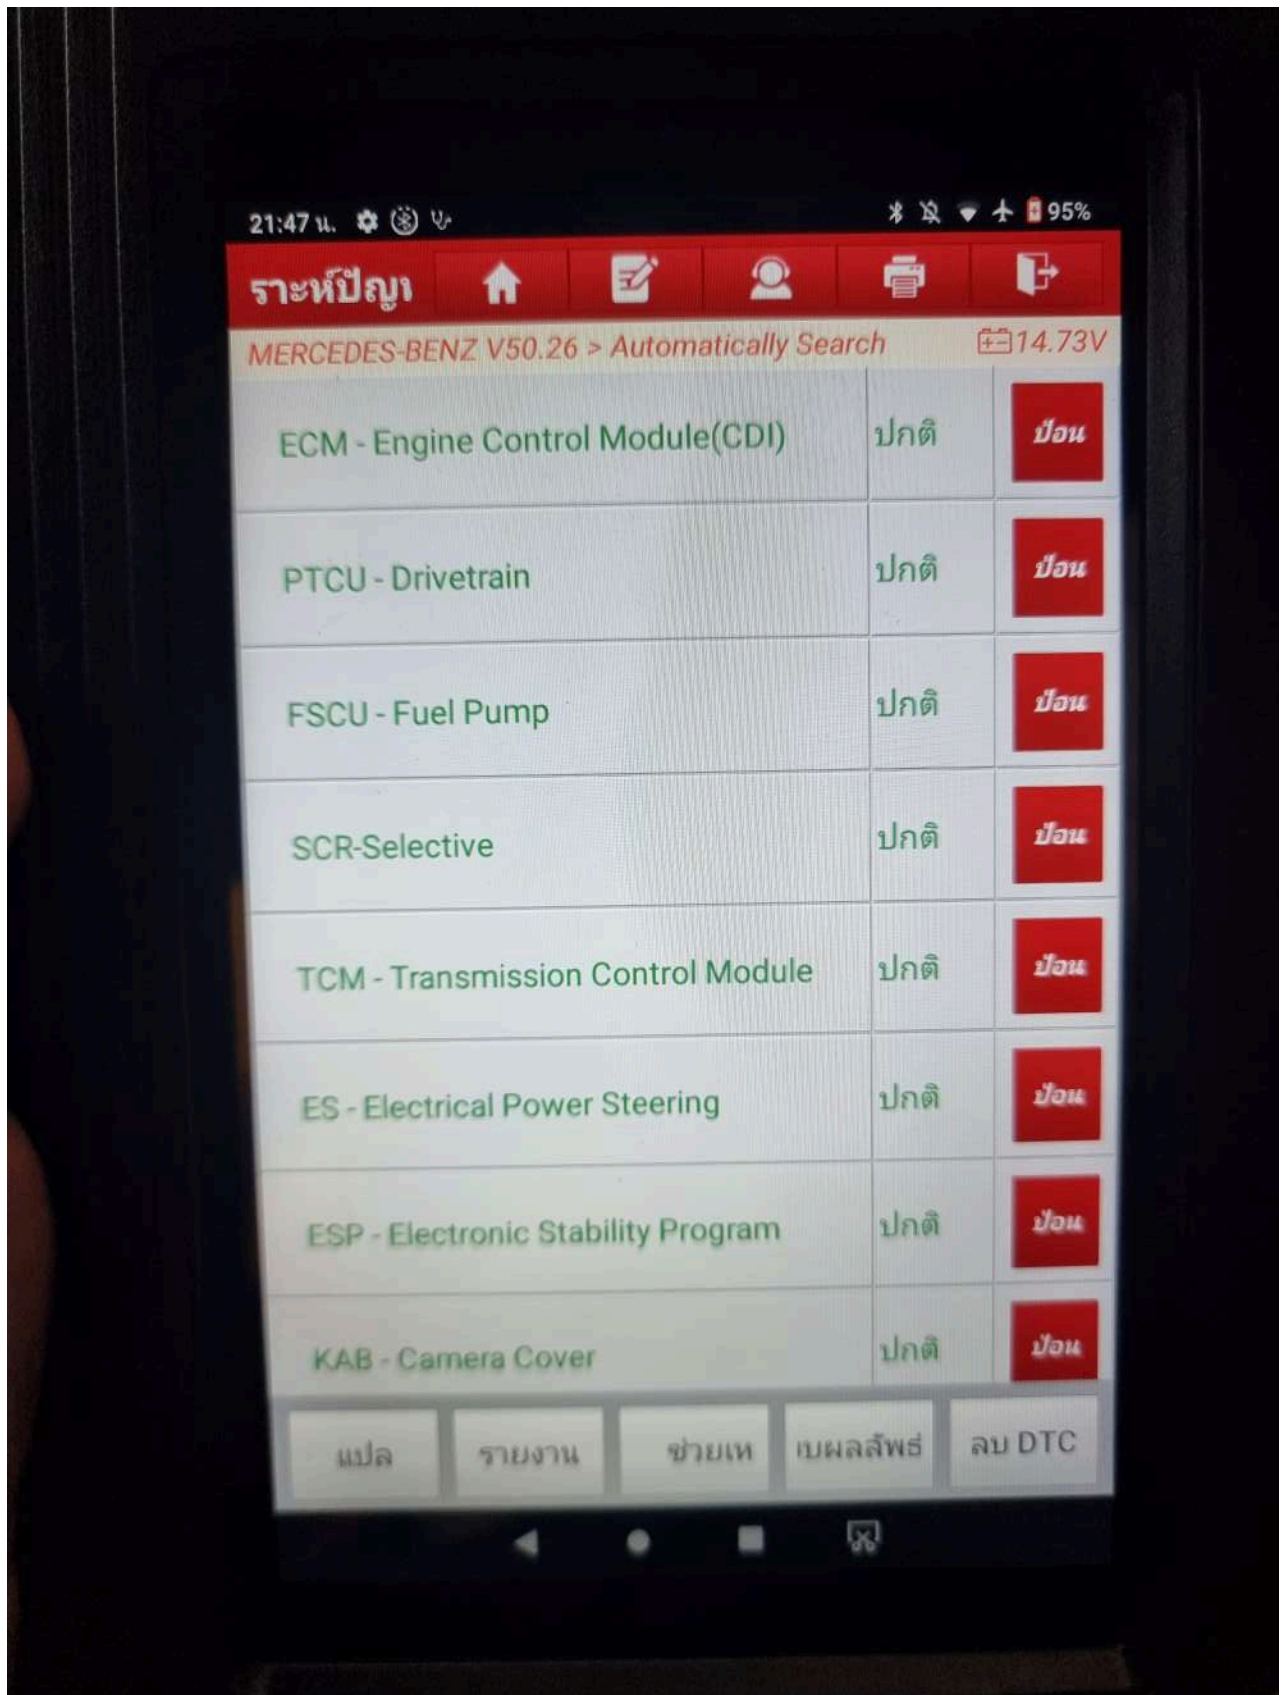
ภาพ OBD

2.17 ตรวจจับพฤติกรรมรถ, ความเร็ว และเครื่องยนต์  
OBD II On-Board Diagnostics (OBD)

ดี (Good)
