# Vehicle Inspection Report

ยี่ห้อ/รุ่น (Brand/Model): ISUZU D-MAX SPACECAB 1.9 M/T	วันที่ตรวจสอบรถยนต์ (Date of Inspection): 12-11-63
หมายเลขตัวถัง (VIN): MP1TFR87JGT024453	เลขคำขอบริการ (Job No.): I020/0056-06
หมายเลขเครื่องยนต์ (Engine No.): RZ4EPE5405	Vehicle Picture:  
ปีที่ผลิต (Build Date): 2016	
สีรถ (Color): ขาว	
ระยะการใช้งาน(Mileage): 83,327 กม.	
หมายเลขทะเบียน (No. Plate): 1 ตว 3910 กทม.	
วันครบกำหนดชำระภาษี (Registration Expiry): 16 มิ.ย. 64	
ชื่อลูกค้า (Customer Name): BB Smart Car 5	
ที่อยู่(Address): มหาชัย	
โทรศัพท์ (Tel): 088 599 9999	
สถานที่ตรวจสอบรถ (Inspection Place): BB Smart Car 5

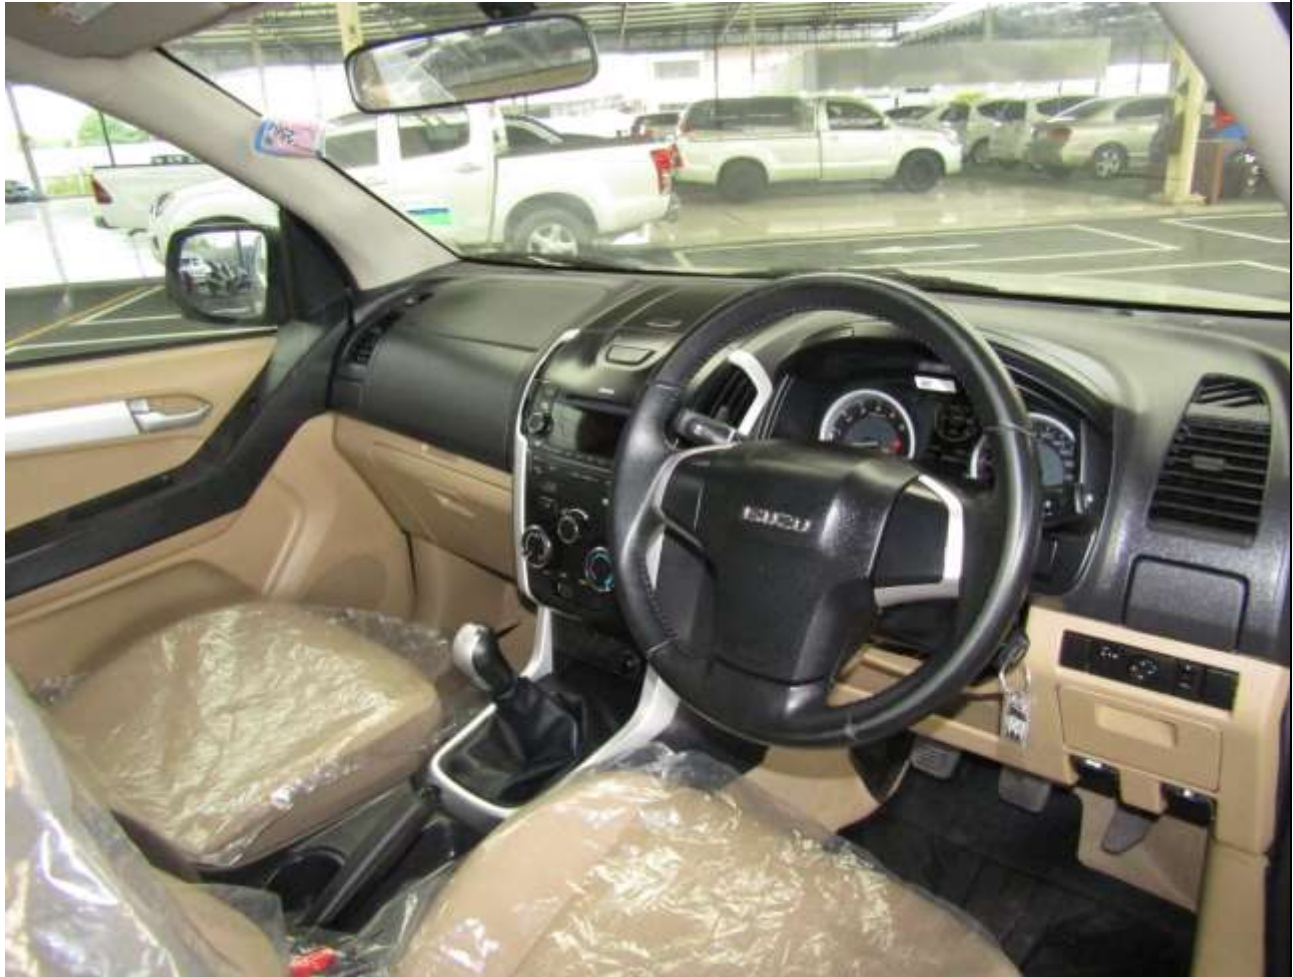
### ภาพภายในด้านหน้า หลัง และ จุดบกพร่อง - Interior Visual Details (Front, Rear and/or Defect):

ที่นั่ง สภาพ Seat Appearance	สภาพดีตามอายุการใช้งาน
 	การทำงาน การปรับ และการล็อก เบาะ Seat Adjust functional	ทำงานได้ดี
 	สภาพ รางใต้เบาะ Seat slide adjust rail	สภาพดีตามอายุการใช้งาน
 	เข็มขัดนิรภัย Seat Belts	สภาพดีตามอายุการใช้งาน
