1022/0135-6

FORD Fiesta 1.6 Sport Hatchback

Aug 24, 2022

# Vehicle Inspection Report

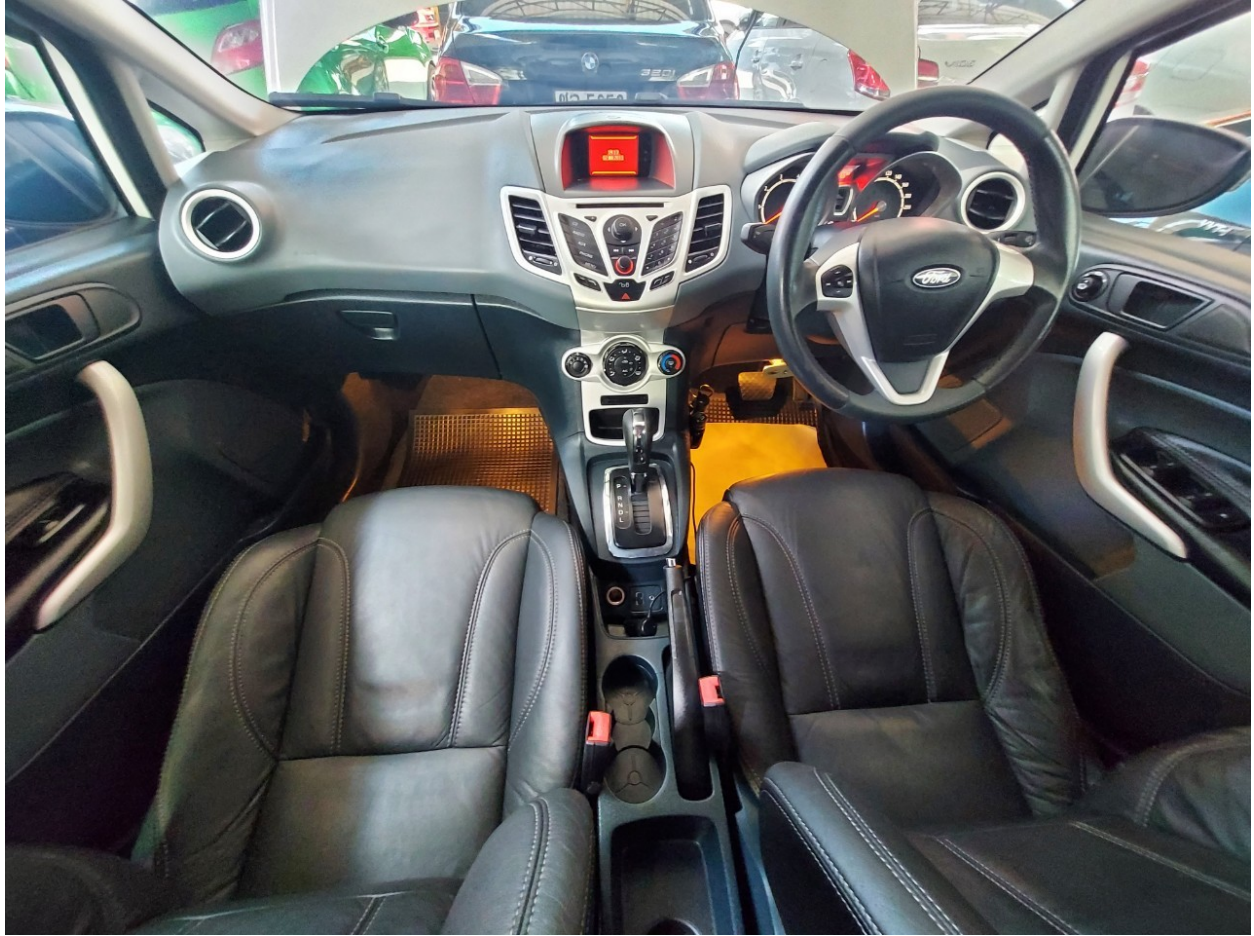
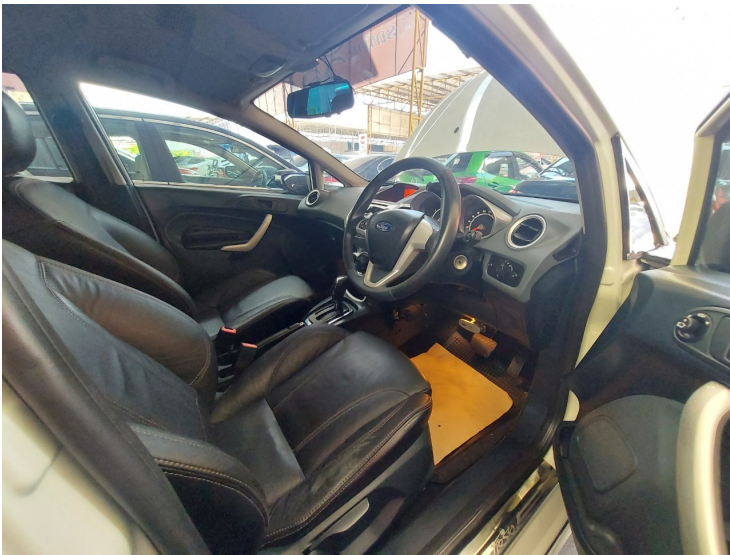
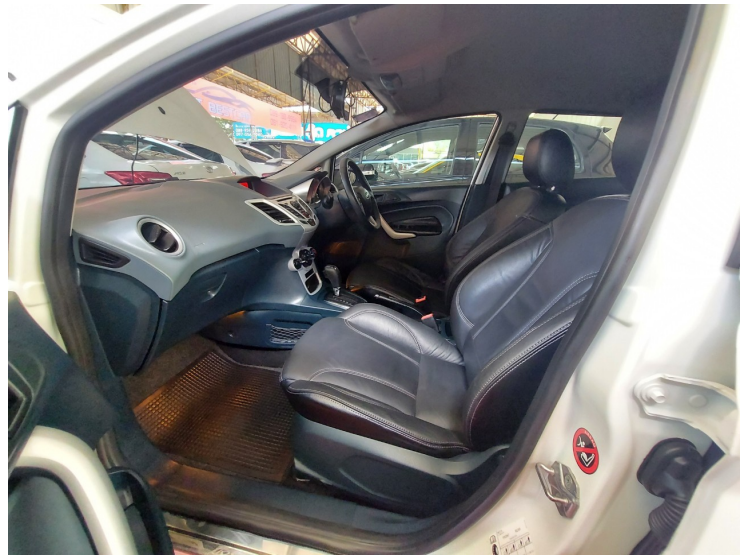
### ภาพภายใน

รายการตรวจ 4 รายการ	สถานะ
2.1 สภาพ ที่นั่ง Seat Appearance	ดี (Good)
2.2 การทำงาน การปรับ และการล็อกเบาะ Seat Adjust functional	ดี (Good)
2.3 สภาพ รางไต่เบาะ Seat slide adjust rail	ดี (Good)
2.4 เข็มขัดนิรภัย Seat Belts	ดี (Good)

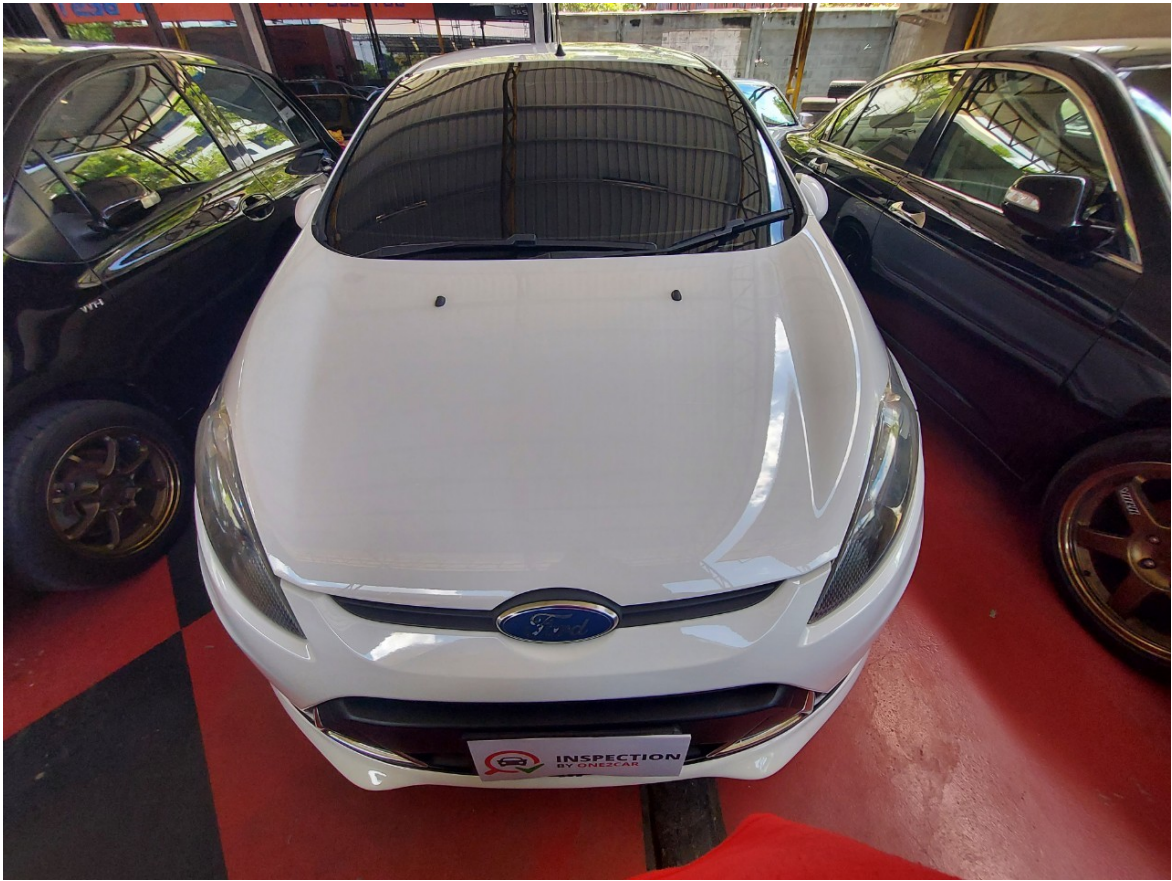
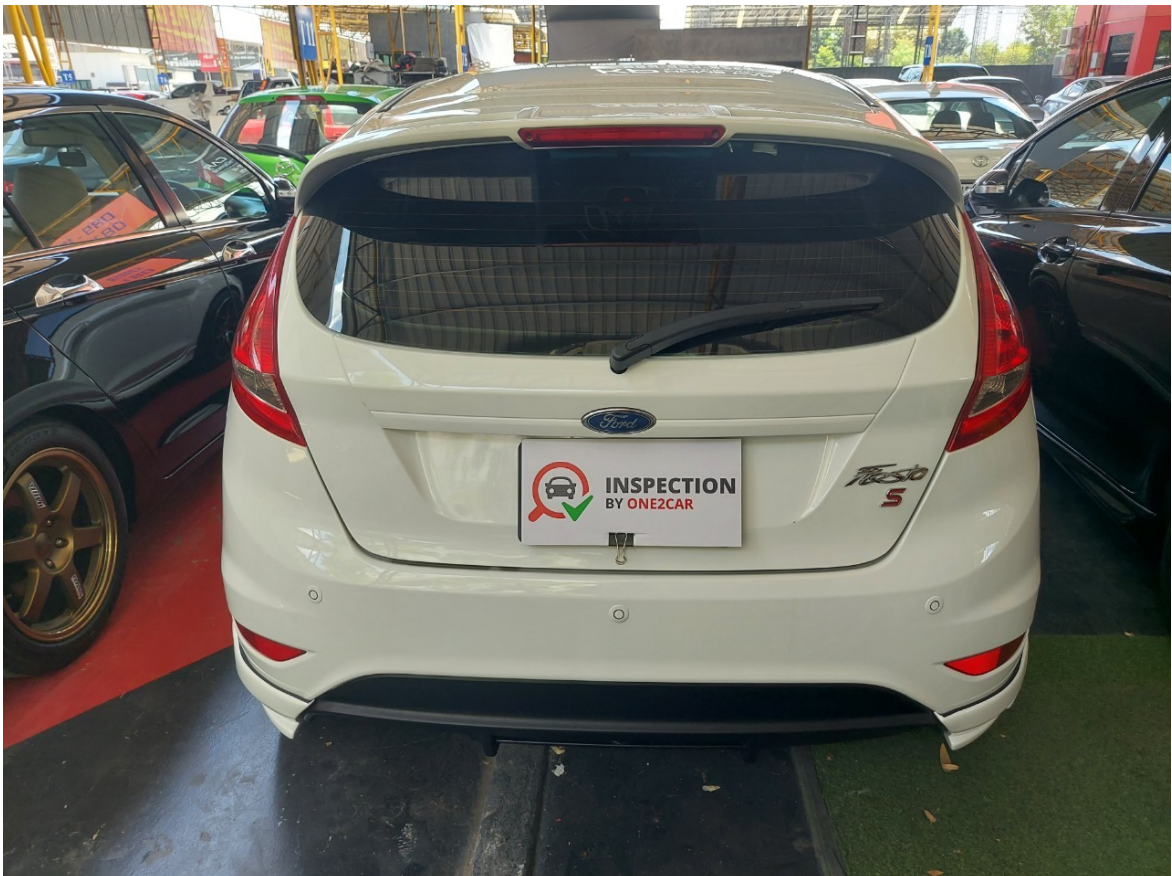
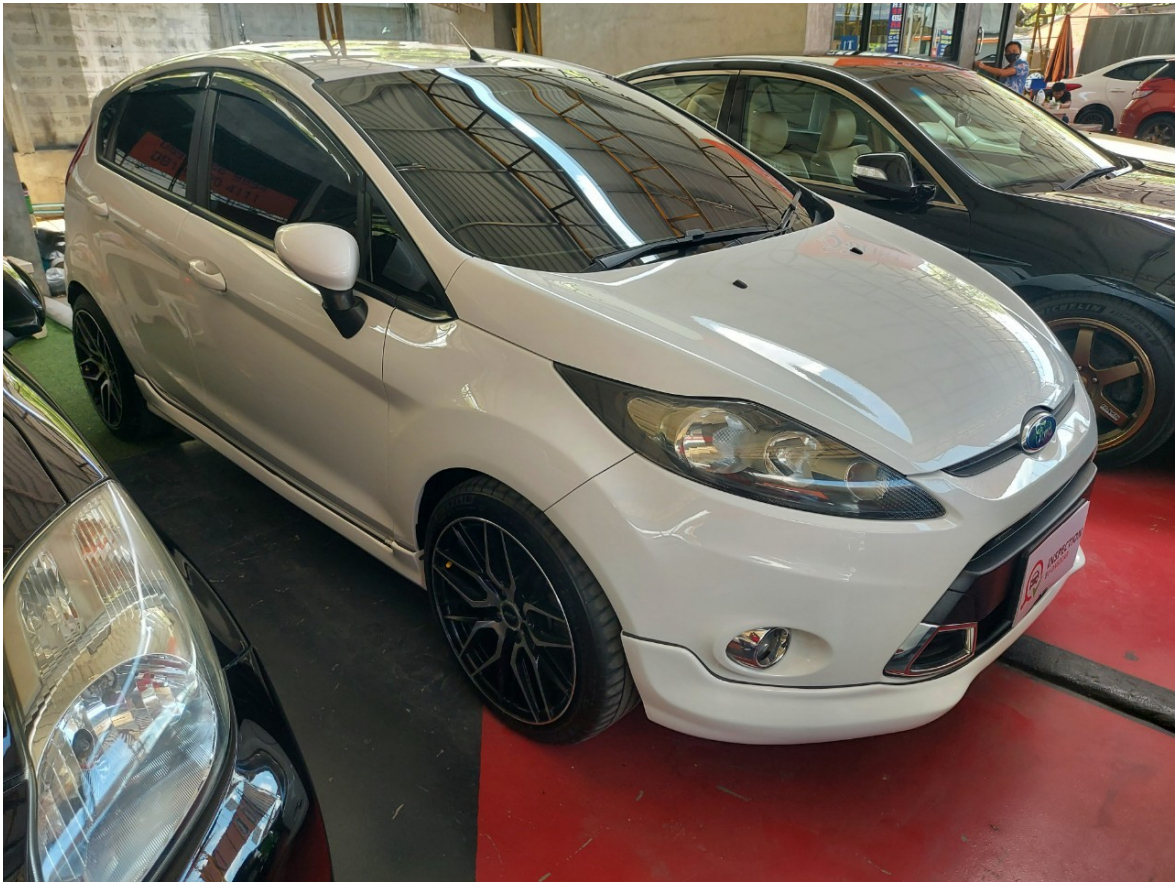
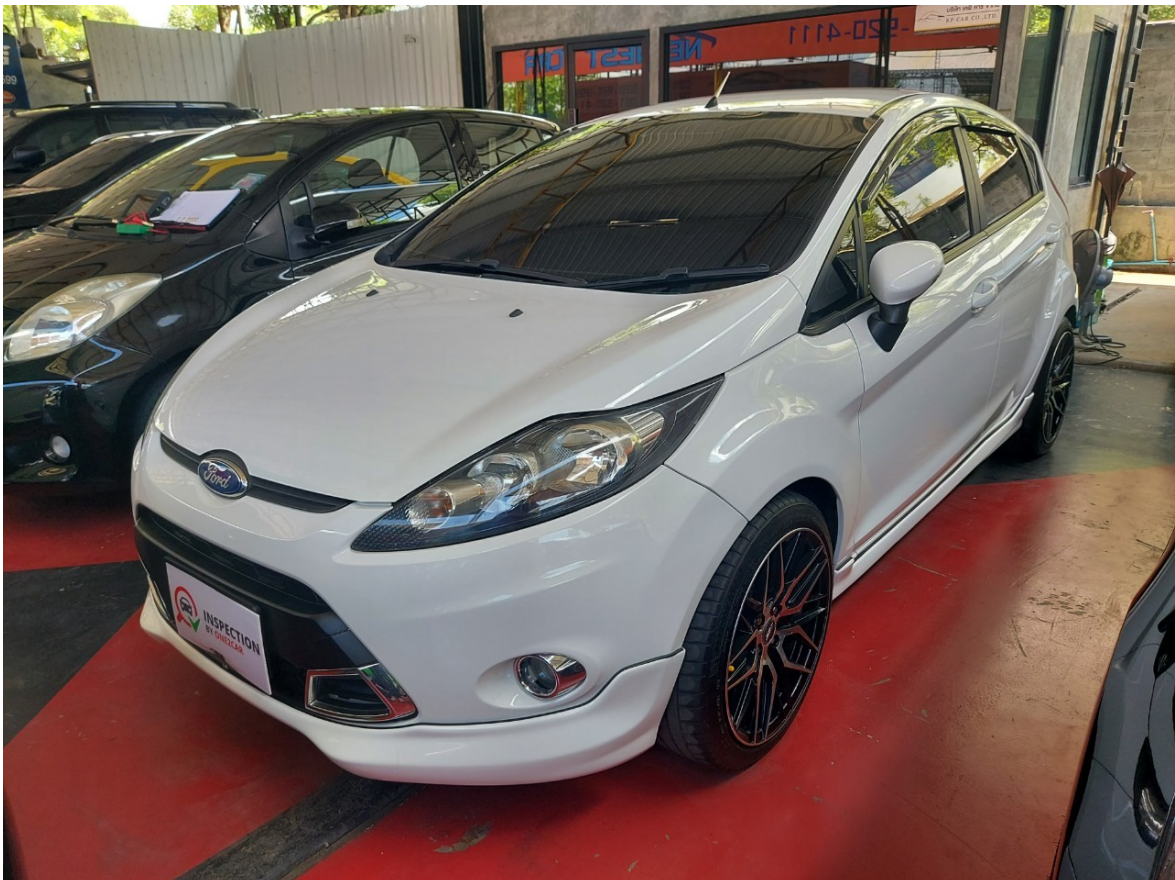
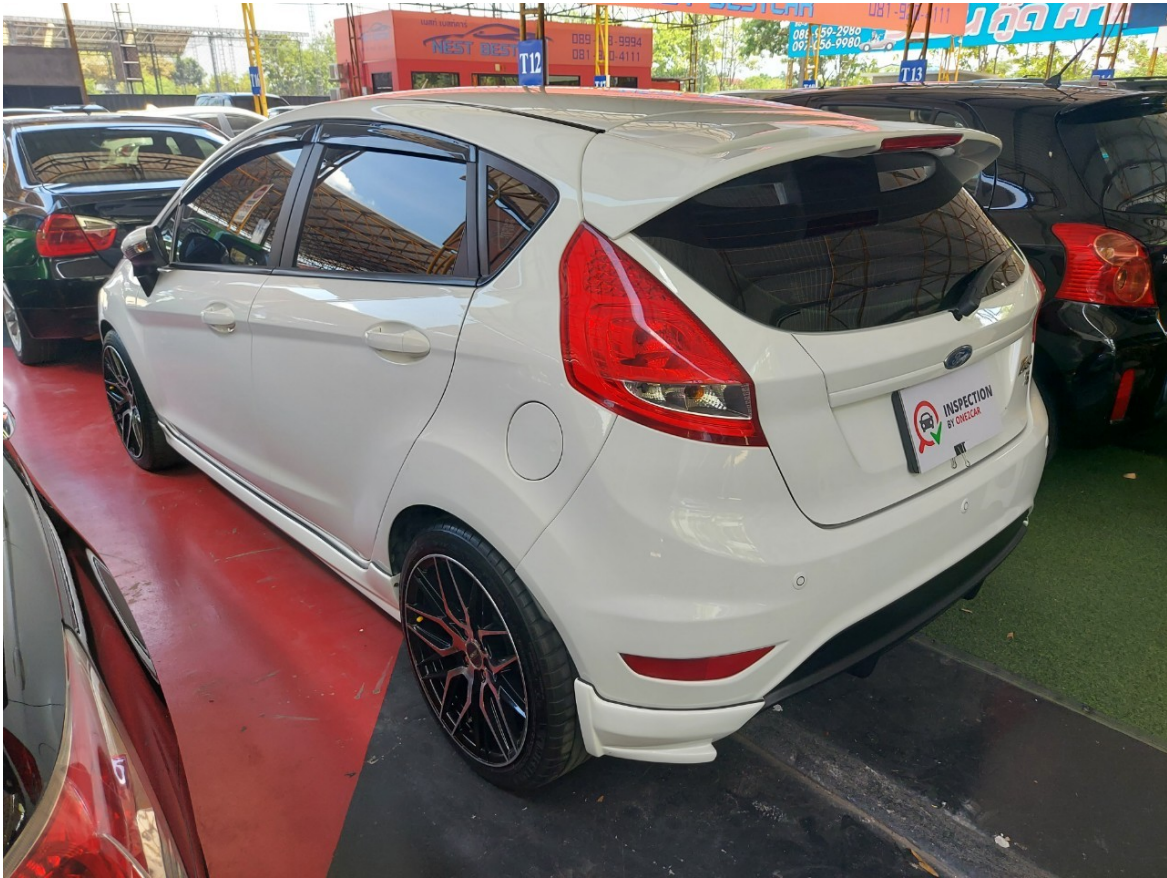
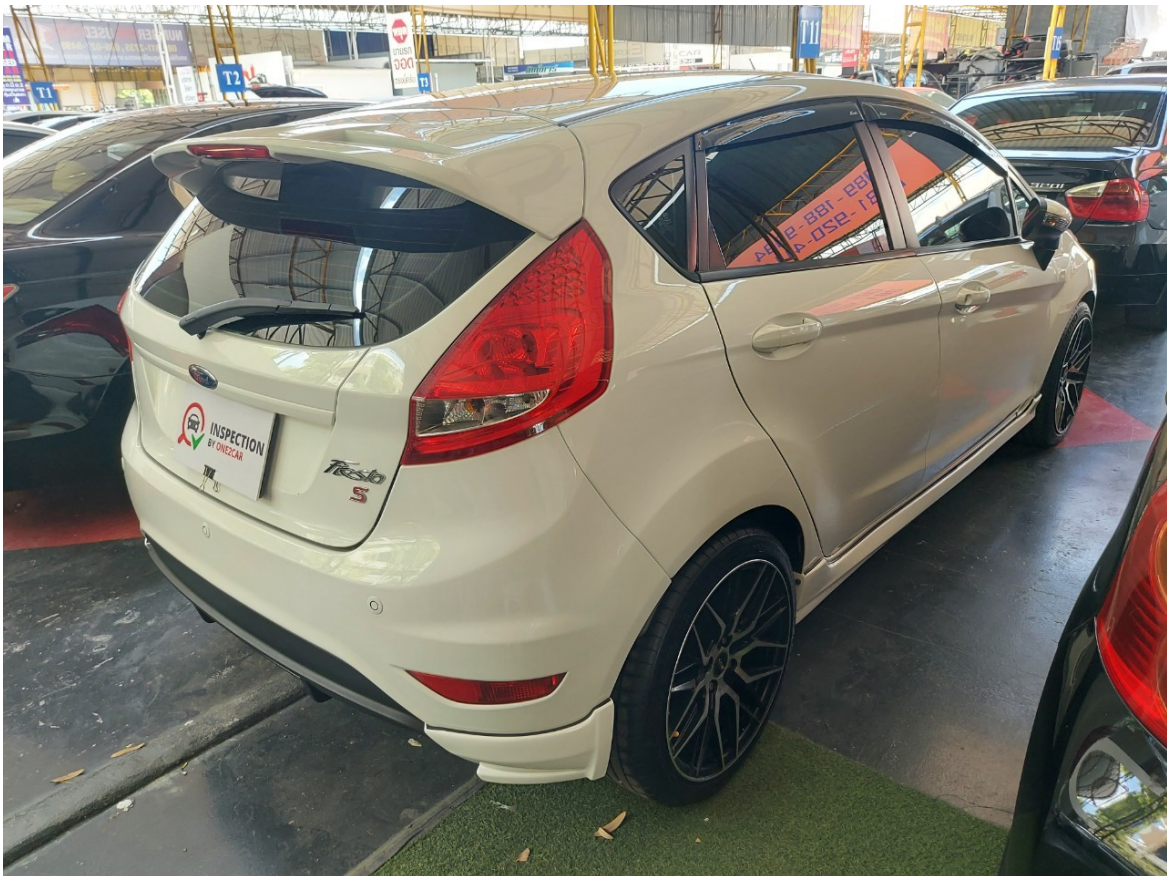
### ภาพภายนอก

ประเมินสภาพรวม: ผ่าน  
"รายการที่รอการแก้ไข: ไม่พบรายการแก้ไข  
ชิ้นส่วนประกอบตัวถังรถ  
✓ ยูนิตเพลทเลขตัวถังมองเห็นได้ชัดเจน  
✓ ชิ้นส่วนประกอบตัวถังรถ ผ่านการวัดค่าความหนาของสีแล้ว  
✓ สีรถตรงตามเสาเอกสารถะเบียบ"

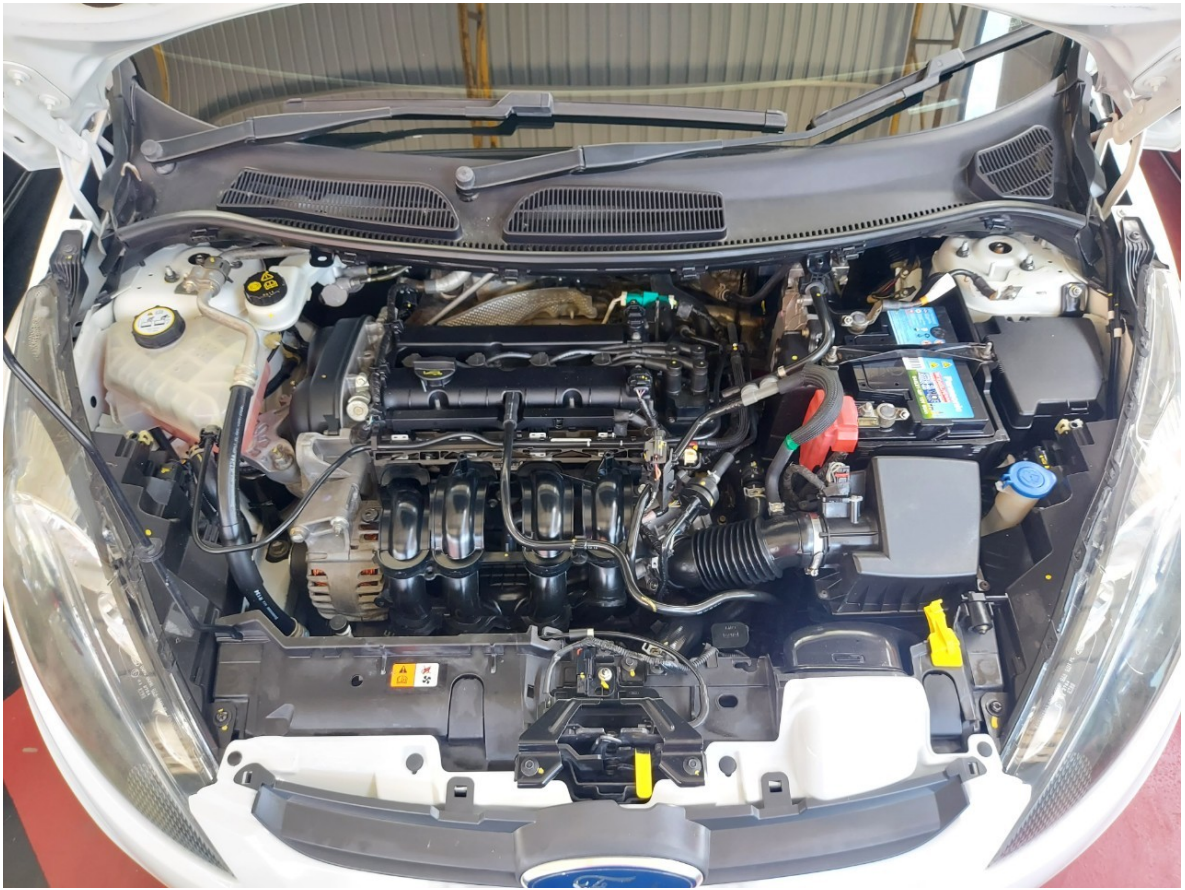
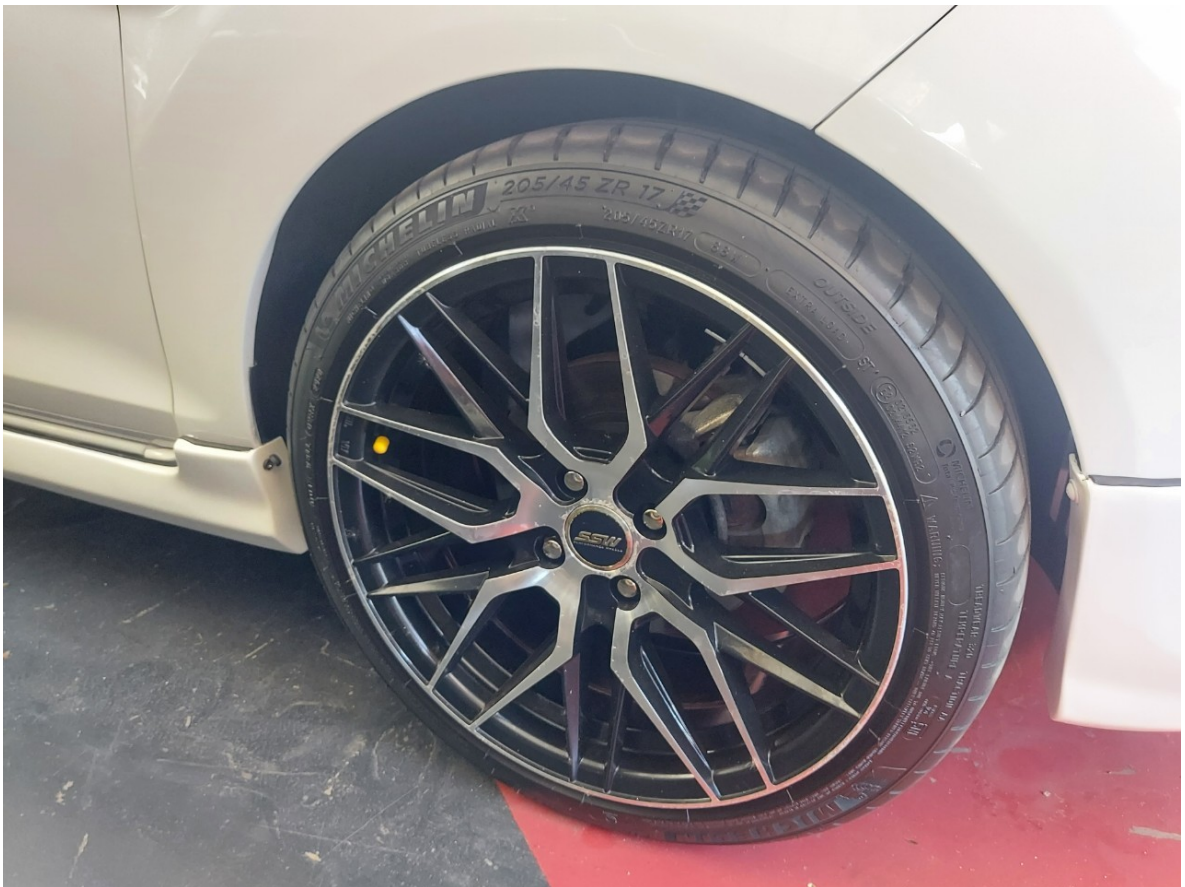
ภาพห้องเครื่อง ขอบยาง ล้อ

Voltage	11.7	V
Rating	450	CCA
Current	110	CCA
Internal resistance	9.55	mΩ
State of Charge	34	%
State of Health	20	%
Status	REPLACE

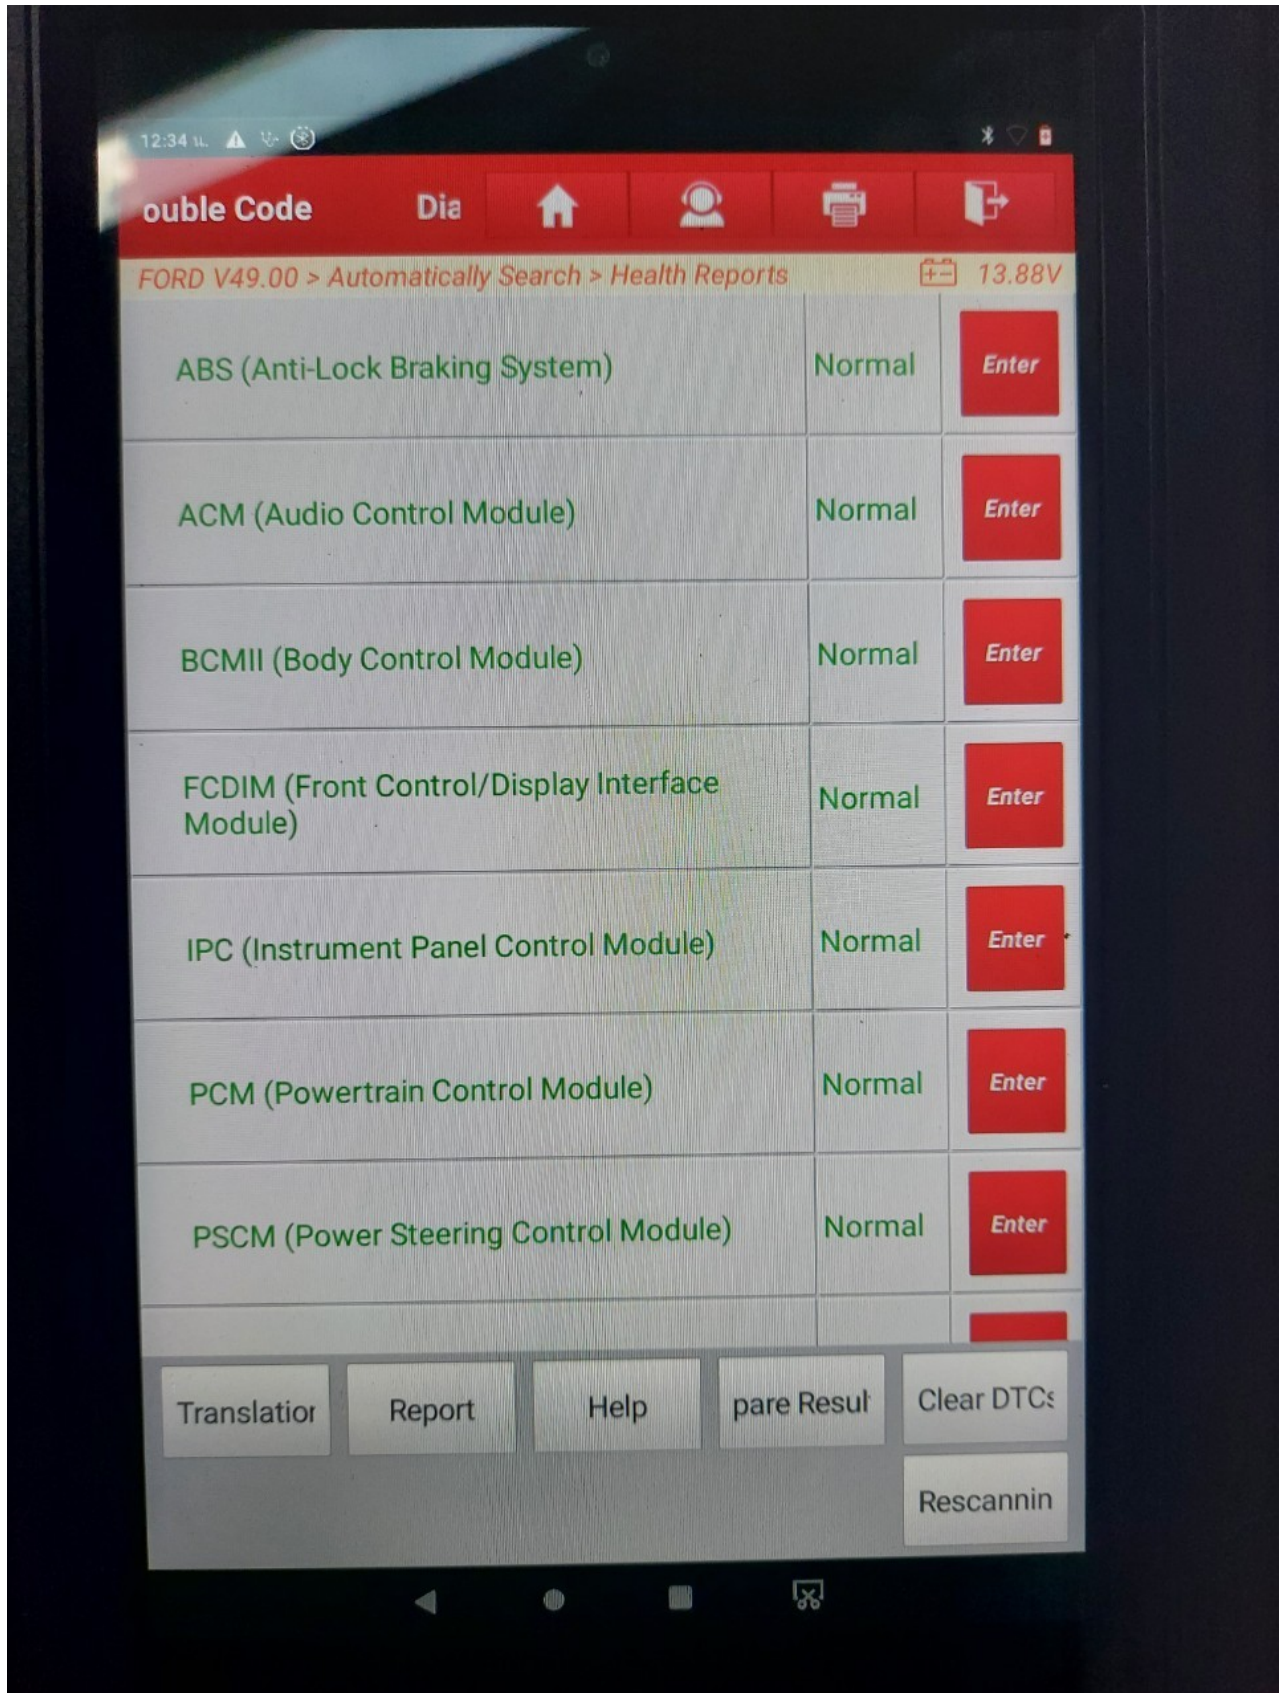
ภาพ OBD

รายการตรวจ 6 รายการ	สถานะ
1.1 ไม่เคยเกิดอุบัติเหตุรุนแรงจนทำให้โครงสร้างรถมีปัญหาความปลอดภัย No Evidence of Major or Hail Damage	ดี (Good)
1.2 ไม่มีการตัดต่อ ตัดแปลง คัชชี และ โครงสร้างรถ No chassis and cab structure modified	ดี (Good)
1.3 ไม่เคยประสบภัยจมน้ำ No Evidence of Flood	ดี (Good)
1.4 ไม่เคยประสบภัยอัคคีภัย No Evidence of Fire	ดี (Good)
1.5 การวินิจฉัยผ่านทาง OBD On-Board Diagnostics (OBD)	ดี (Good)
1.6 สภาพรถโดยรวม Overall Appearance	ดี (Good)
