I023/0317-18

Ford Everest 3.2 Titanium+ 4WD

INSPECTION
BY ONE2CAR

Vehicle Inspection Report

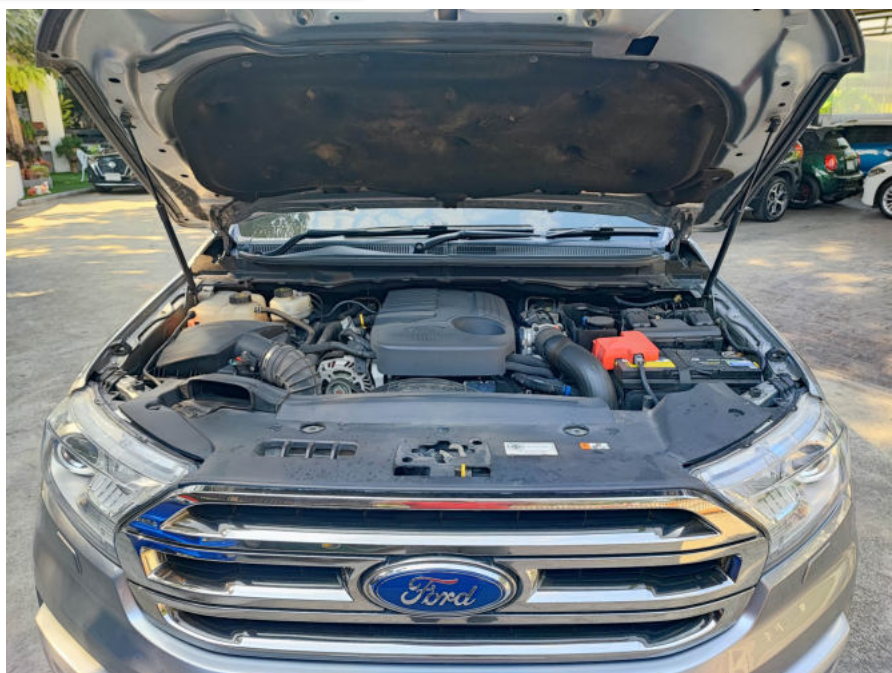
ภาพห้องเครื่อง

การทดสอบ แบตเตอรี่ Battery Test

Voltage	12.06	V
Rating	600	CCA
Current	371	CCA
Internal resistance	7.29	mΩ
State of Charge	26	%
State of Health	39	%
Status	REPLACE

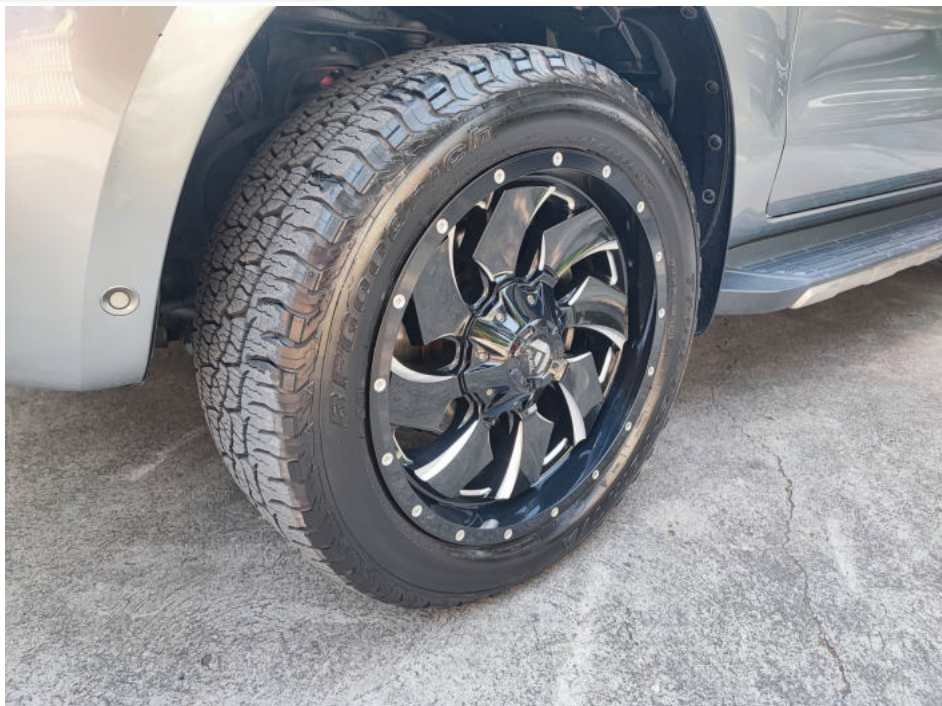
ขอบยาง ล้อ

10/22
