# Vehicle Inspection Report

| ยี่ห้อ/รุ่น (Brand/Model): FORD ECOSPORT | วันที่ตรวจสอบรถยนต์ (Date of Inspection): 25.7.61 |
| หมายเลขตัวถัง (VIN): MPBSXXMXKSEJ69708 | เลขคำขอบริการ (Job No.): I018/128-005 |

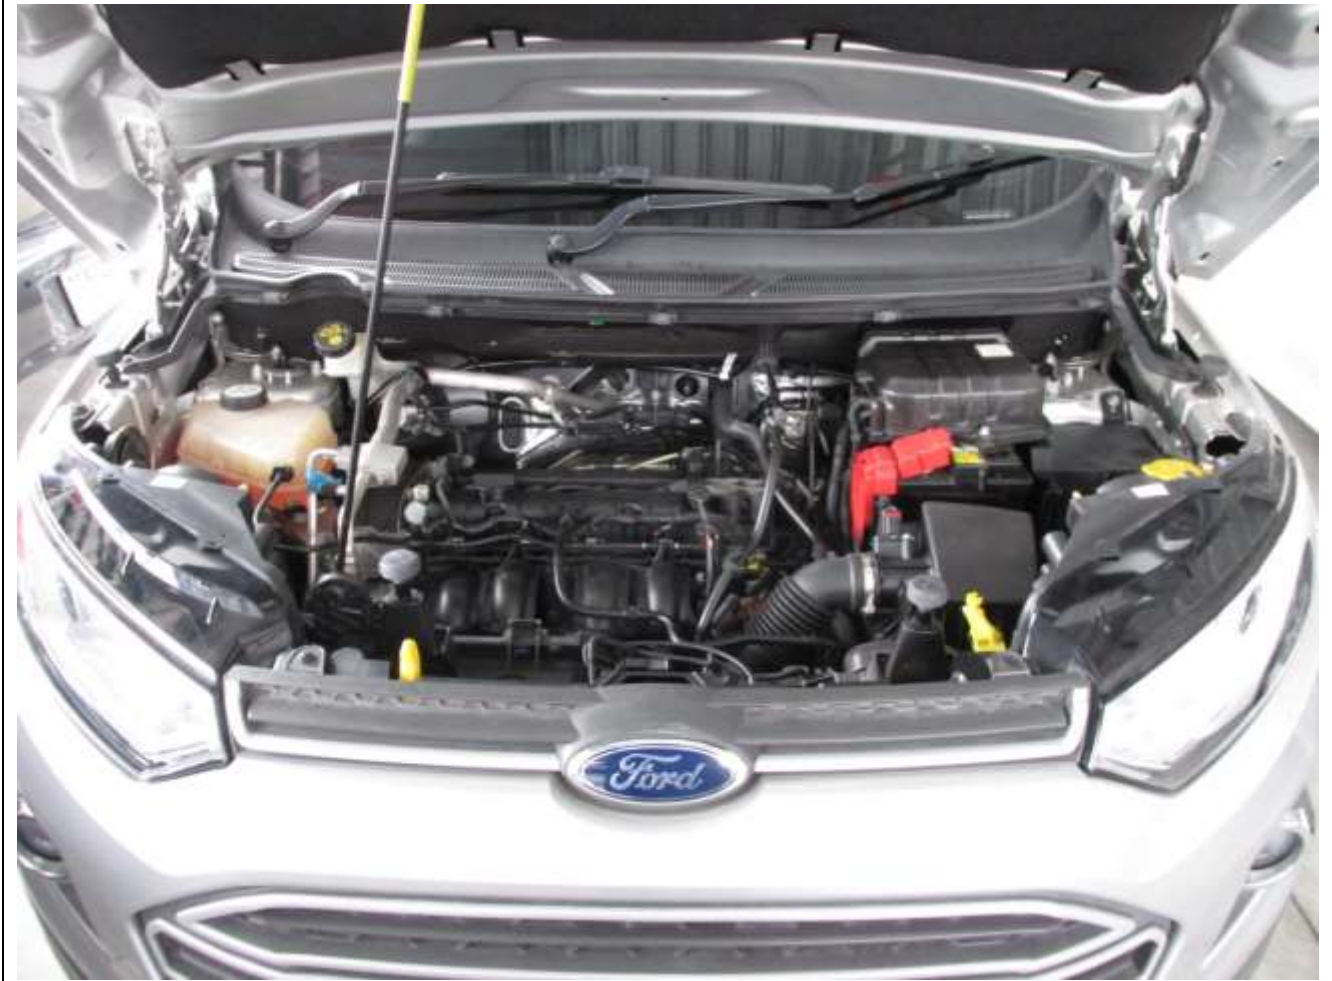
ภาพห้องเครื่อง - Engine Bay Visual Details:

| <div><div></div><div></div><div></div><div>X</div></div> | การทดสอบ แบตเตอรี่<br>Battery Test | Battery Test | | Charging System Test at 2000 rpm | |
| | | Voltage | 11.84 V | Voltage | 13.64 V |
| | | Rating | 480 CCA | Status | Normal |
| | | Current | 291 CCA | Start System Test | |
| | | Internal resistance | 9.31 mΩ | Start Voltage | 7.13 V |
| | | State of Charge | 4 % | Status | Too low |
| | | State of Health | 38 % | Max. Load Test at 2000 rpm | |
| | | Status | Replace | Max. Load Voltage | 13.03 V |

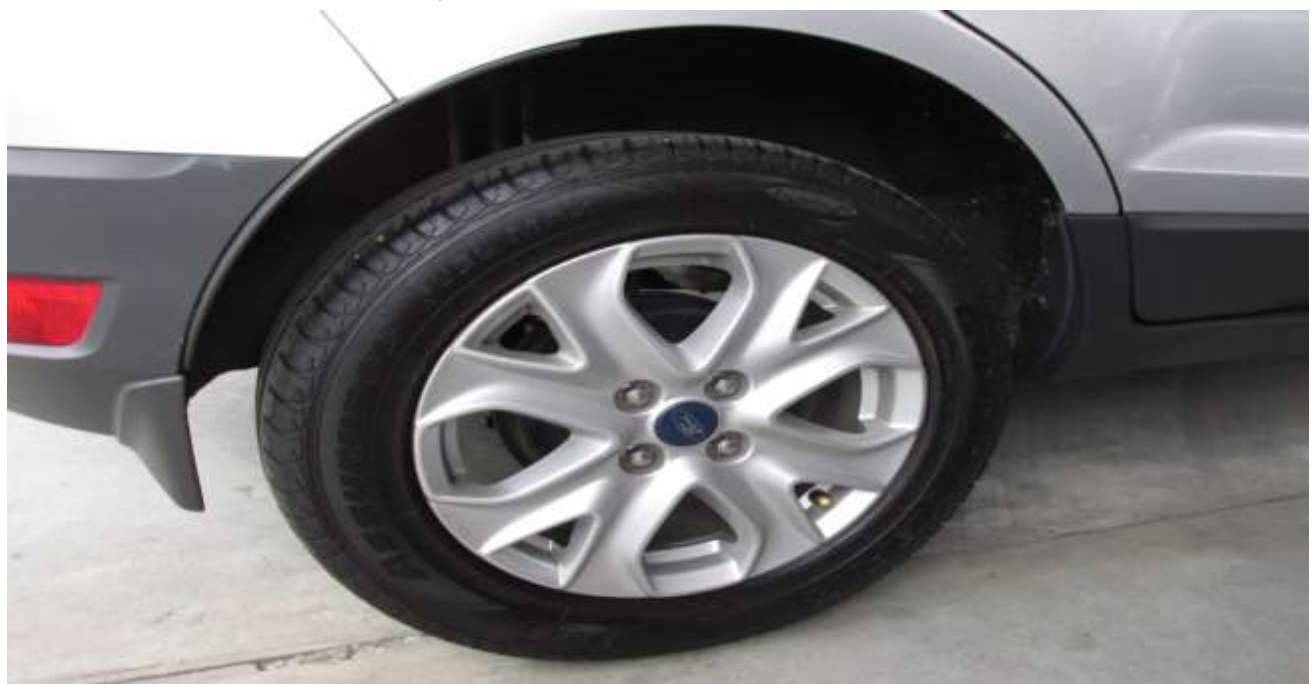
## ภาพโดยรวมของยาง ล้อ และ เบรค - Tyres, Wheels & Brakes Visual Details:

| | สภาพยางรถยนต์, สัปดาห์/ปี ผลิต<br>Tyres Appearance, Year | 4715 ยางสภาพดี |
| | จานดิสเบรค(หน้า/หลัง)<br>Brake Discs (Front/Rear) | ควรเจียจานเบรคครั้งต่อไปที่เปลี่ยนผ้าเบรค |

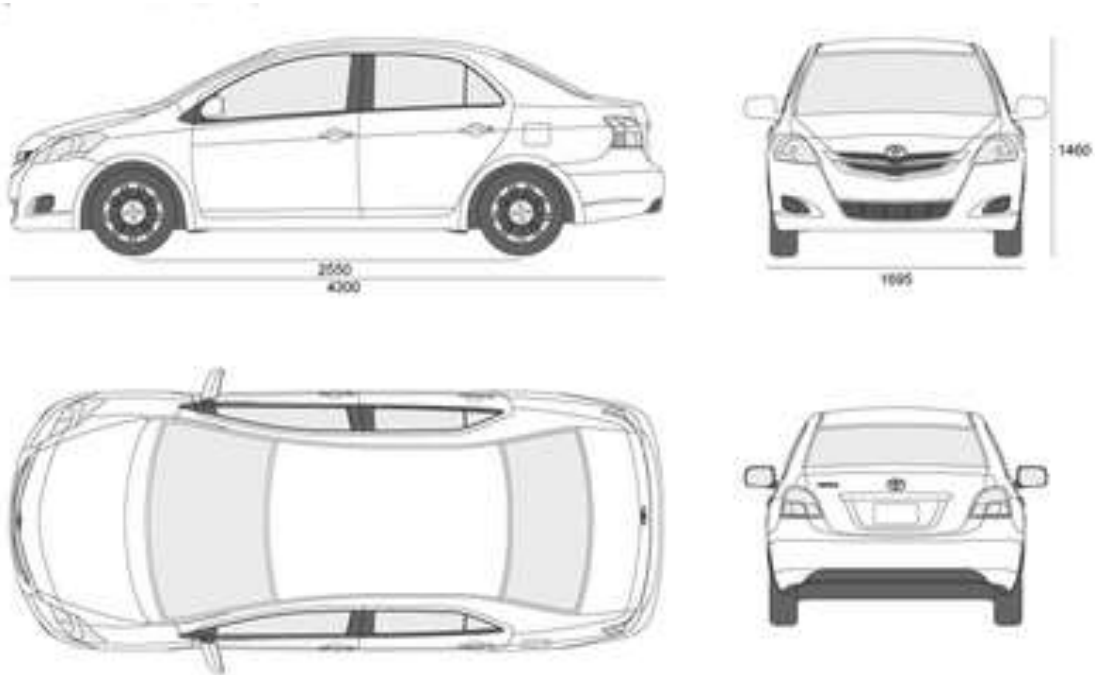
ความหนาสีรอบรถถัง 3,4 และ 5 ประตู - Paint Thickness on 3,4 and 5 door car:

| ชิ้นส่วนยานยนต์ | ความหนาสี Paint Thickness (µm) | | | |
|---|---|---|---|---|
| Front Wing (RH) | 65 | 75 | 80 | 73 |
| Front Wing (LH) | 85 | 75 | 82 | 81 |
| Front Door (RH) | 93 | 81 | 72 | 82 |
| Front Door (LH) | 87 | 88 | 92 | 89 |
| Rear Door (RH) | 93 | 91 | 78 | 87 |
| Rear Door (LH) | 100 | 88 | 90 | 93 |

| ชิ้นส่วนยานยนต์ | ความหนาสี Paint Thickness (µm) | | | |
|---|---|---|---|---|
| Rear Wing (RH) | 78 | 89 | 96 | 88 |
| Rear Wing (LH) | 88 | 89 | 92 | 90 |
| Bonnet | 95 | 109 | 103 | 102 |
| Roof | 105 | 99 | 93 | 99 |
| Boot/Tail Gate | 92 | 91 | 97 | 93 |
