1024/0016-6

Lexus NX300h 2.5 F SPORT

Feb 6, 2024

Vehicle Inspection Report

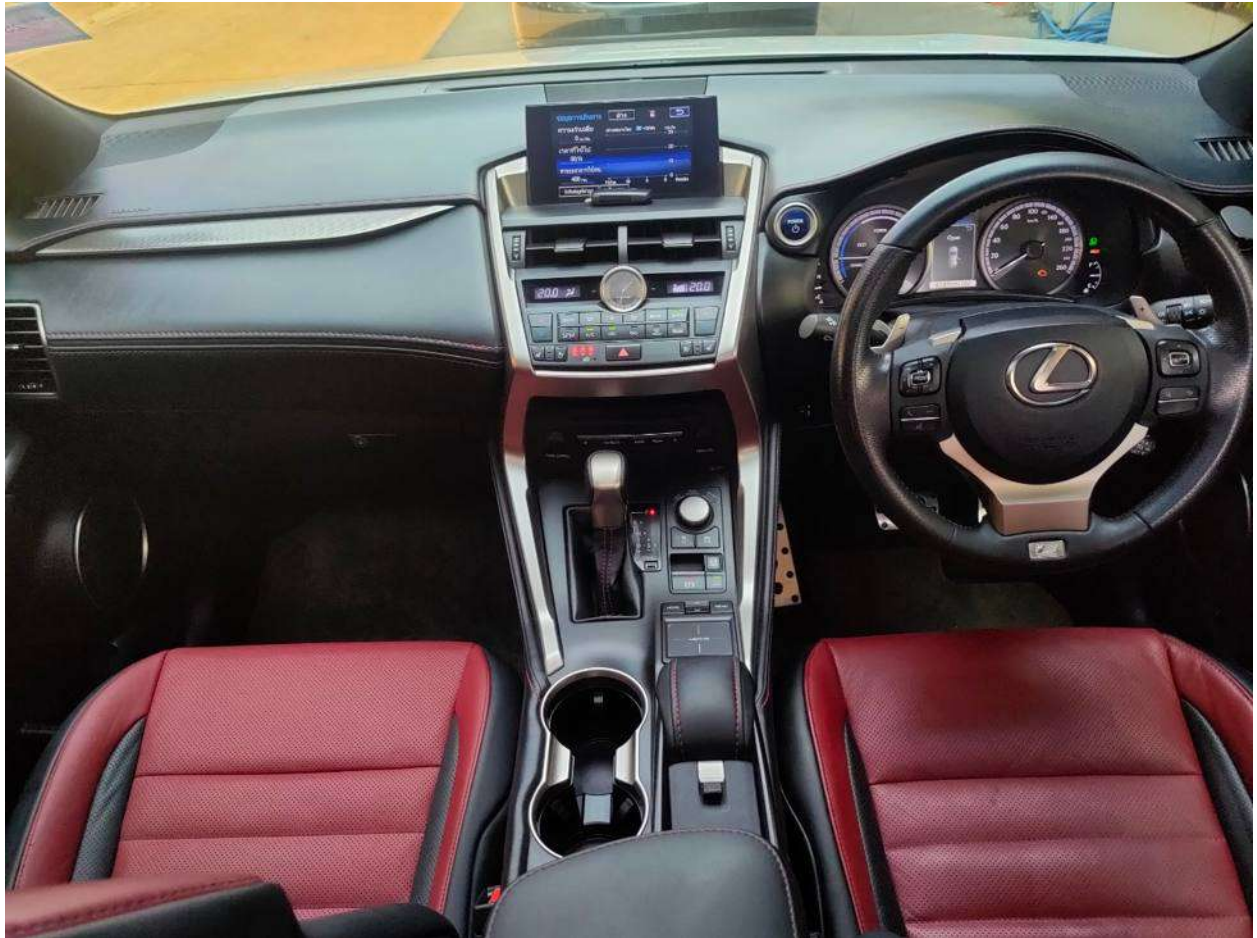
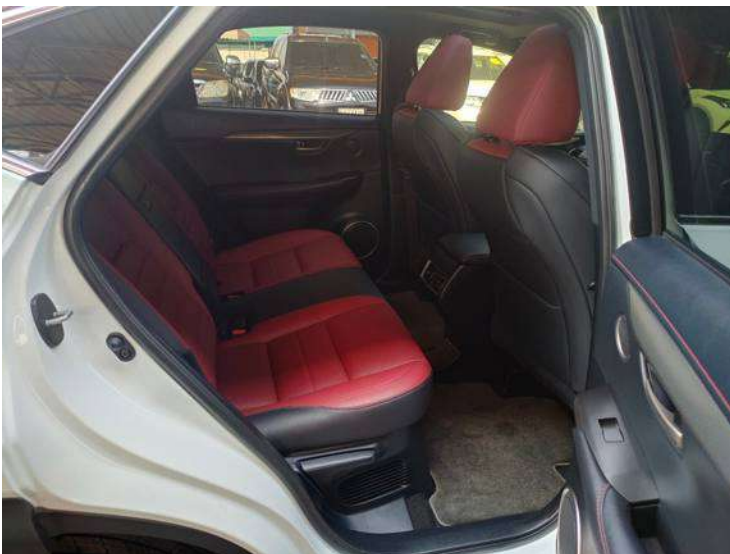
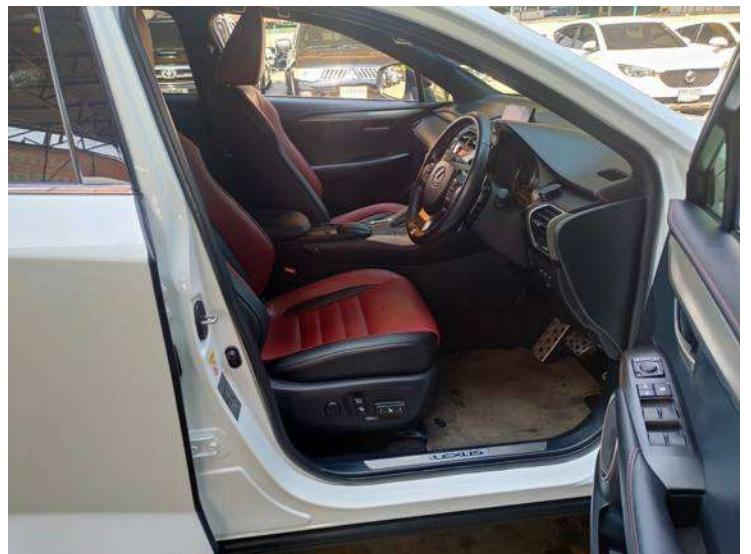
ภาพภายใน

ประเมินสภาพรวม: ผ่าน
อุปกรณ์หลัก/อุปกรณ์เสริมขณะขับที่:

- ✓ ระบบปรับอากาศ [ผ่าน]
- ✓ ไฟส่องสว่าง [ผ่าน]
- ✓ ไฟเลี้ยว/ไฟฉุกเฉิน [ผ่าน]
- ✓ หน้าปัดและมาตรวัด [ผ่าน]
- ✓ เข็มชี้ดิ้นรภัย [ผ่าน]
- ✓ แตร [ผ่าน]
- ✓ เครื่องเล่นเพลง [ผ่าน]
- ✓ ระบบปิดน้ำฝน [ผ่าน]
- ✓ เบาะนั่งยึดแน่น [ผ่าน]
- ✓ กระจกไฟฟ้า [ผ่าน]

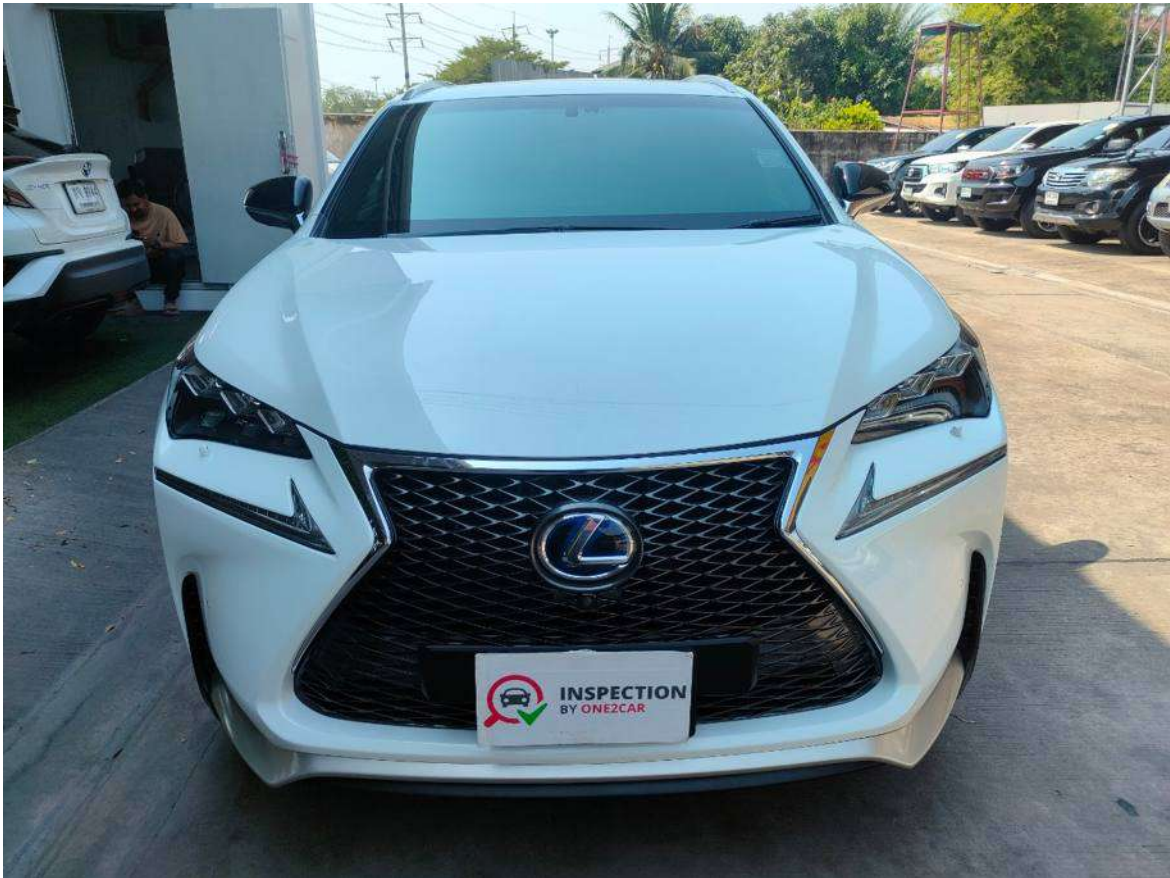
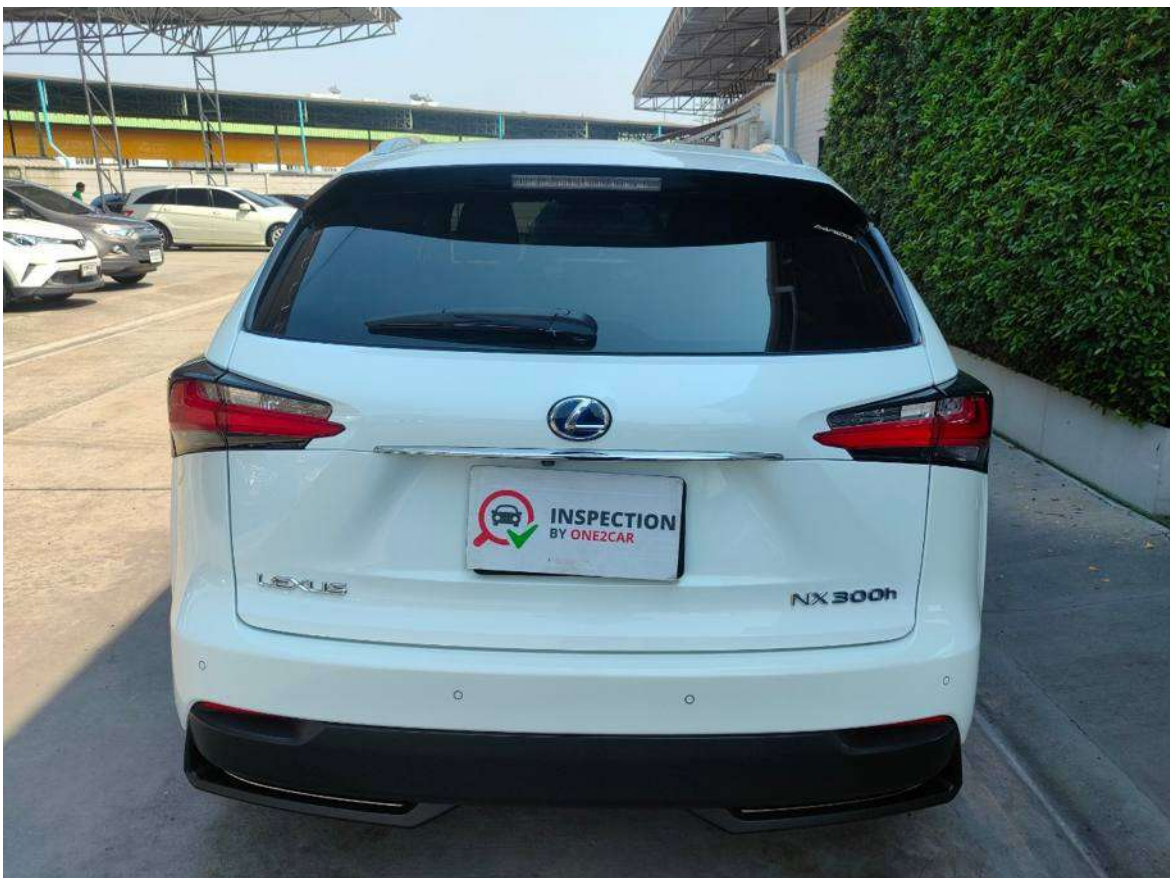
ภาพภายนอก

ประเมินสภาพรวม: ผ่าน
รายการที่รื้อการแก้ไข: ไม่พบรายการแก้ไข
ชิ้นส่วนประกอบตัวถังรถ

- ✓ แผ่นเพลทเลขตัวถังมองเห็นได้ชัดเจน
- ✓ ชิ้นส่วนประกอบตัวถังรถ ผ่านการวัดค่าความหนาของสีแล้ว
- ✓ สีรถตรงตามเสาเอกสารจทะเบียน

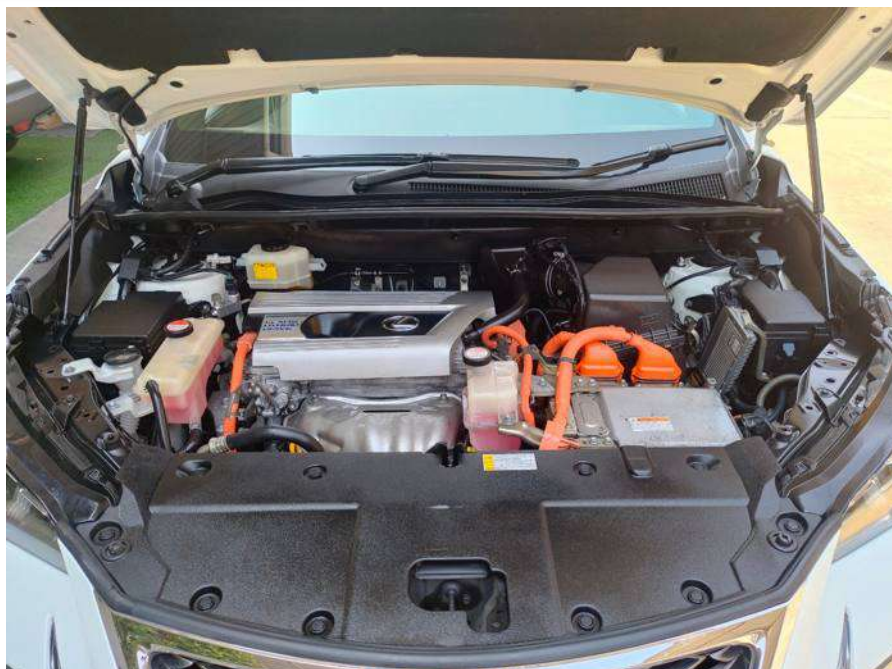
ภาพห้องเครื่อง

| Voltage | 12.71 | V |
| Rating | 500 | CCA |
| Current | 392 | CCA |
| Internal resistance | 7.14 | mΩ |
| State of Charge | 91 | % |
| State of Health | 61 | % |
| Status | GOOD | |

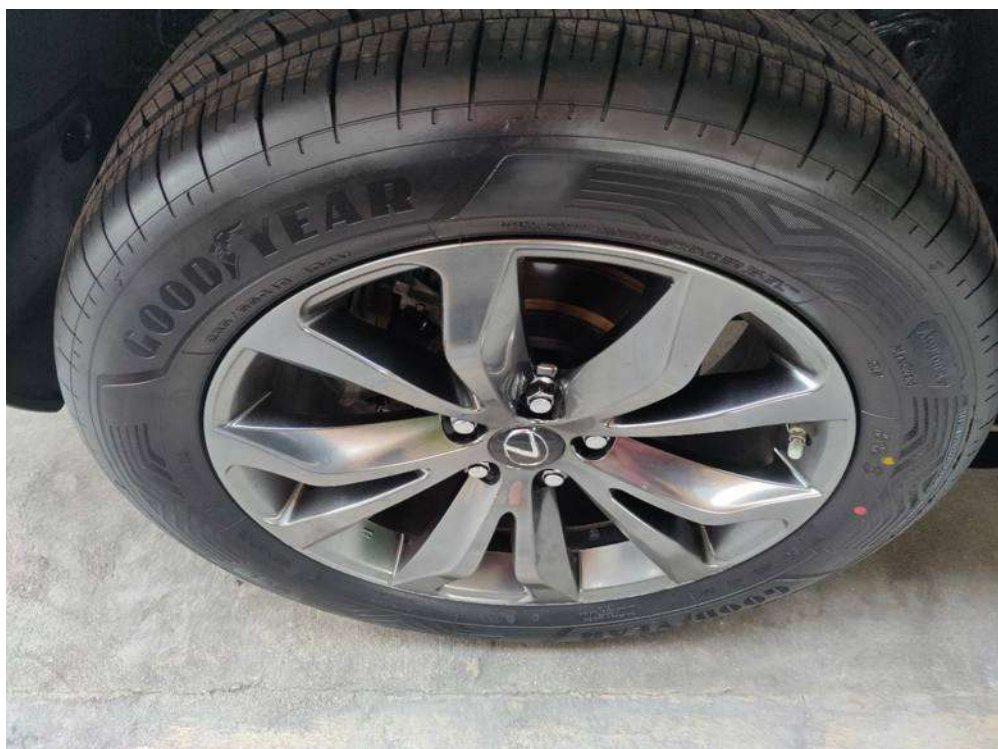
ขอบยาง ล้อ

35/23
